# 수원화성

2000-2013

# 수리백서

- 수원화성 수리백서(2000~2013)는 2000년부터 2013년까지 수원시 화성사업소에서 발주했던 보수 및 복원공사 중에서 사업예산 5천만원 이상의 공사를 중심으로 공사내용과 사진자료 및 도면을 정리하여 펴낸 책이다.
- 사진자료 중에서 당시 공사사진을 확보하지 못한 경우 현재사진으로 대체하였다.
- 사진자료는 수원시 포토뱅크, 수리보고서에 삽입된 사진들을 사용하였다.

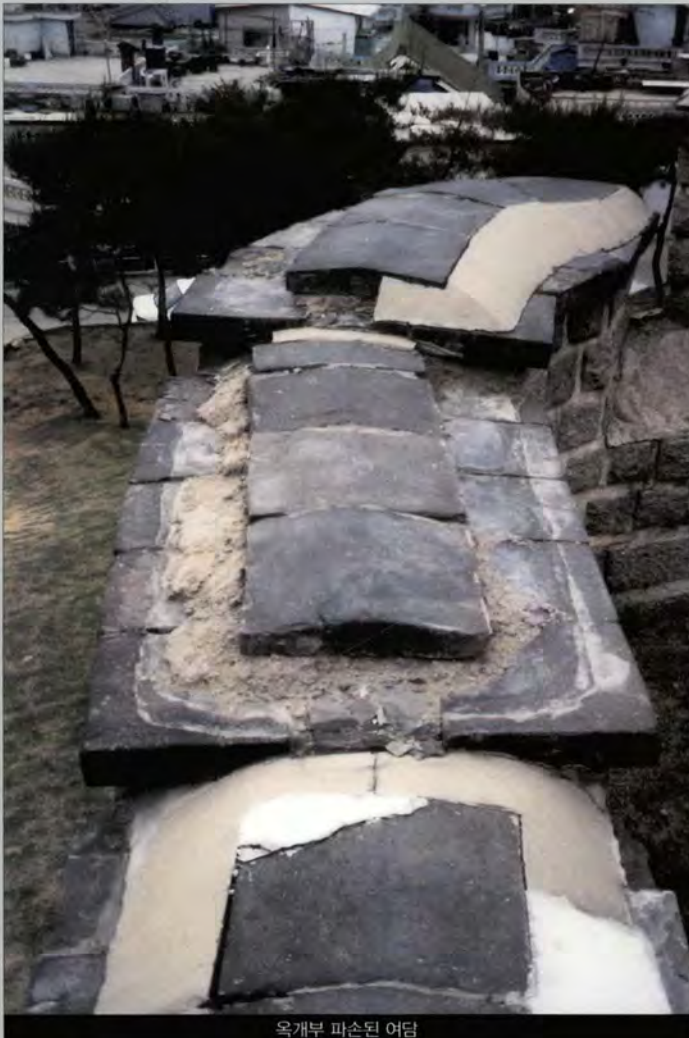
옥개부 파손된 여담

- 옥개석을 교체할 필요가 없더라도 미석 이상 해체하여 파손된 미석과 옥개전을 교체하고 정렬을 다시 한다. 옥개석과 미석 사이는 강회로 하여 견고히 설치한다. 구간별 교체물량은 다음과 같다.
- 1구간(북암문~동북포루 : L=84.6m) : 귀옥개전 16매, 옥개전 95매, C귀방전7매, D귀방전 15매, E방전 177매
- 2구간(동북포루~동암문 : L=164.88m) : 귀옥개전 14, 옥개전 139, C귀방전15, D귀방전 25, E방전 350
- 3구간(동암문~동장대 : L=198.23m) : 귀옥개전 19, 옥개전 115, C귀방전37, D귀방전67, E방전346
- 4구간(동장대~동북공심돈 : L=207.63m) : 귀옥개전 27, 옥개전141, C귀방전67, D귀방전134, E귀방전 446
- 5구간(동장대 영룡담 : L=37.58m) 옥개전 15, E방전 145
- 공사를 할 때 해체한 전돌의 상태가 양호하거나 전면이 일부 파손, 부식되어 있더라도 뒷면이 양호할 때는 전돌 반입 전에 그 수량을 파악하여 기존 전돌의 뒷면으로 재사용하도록 한다.

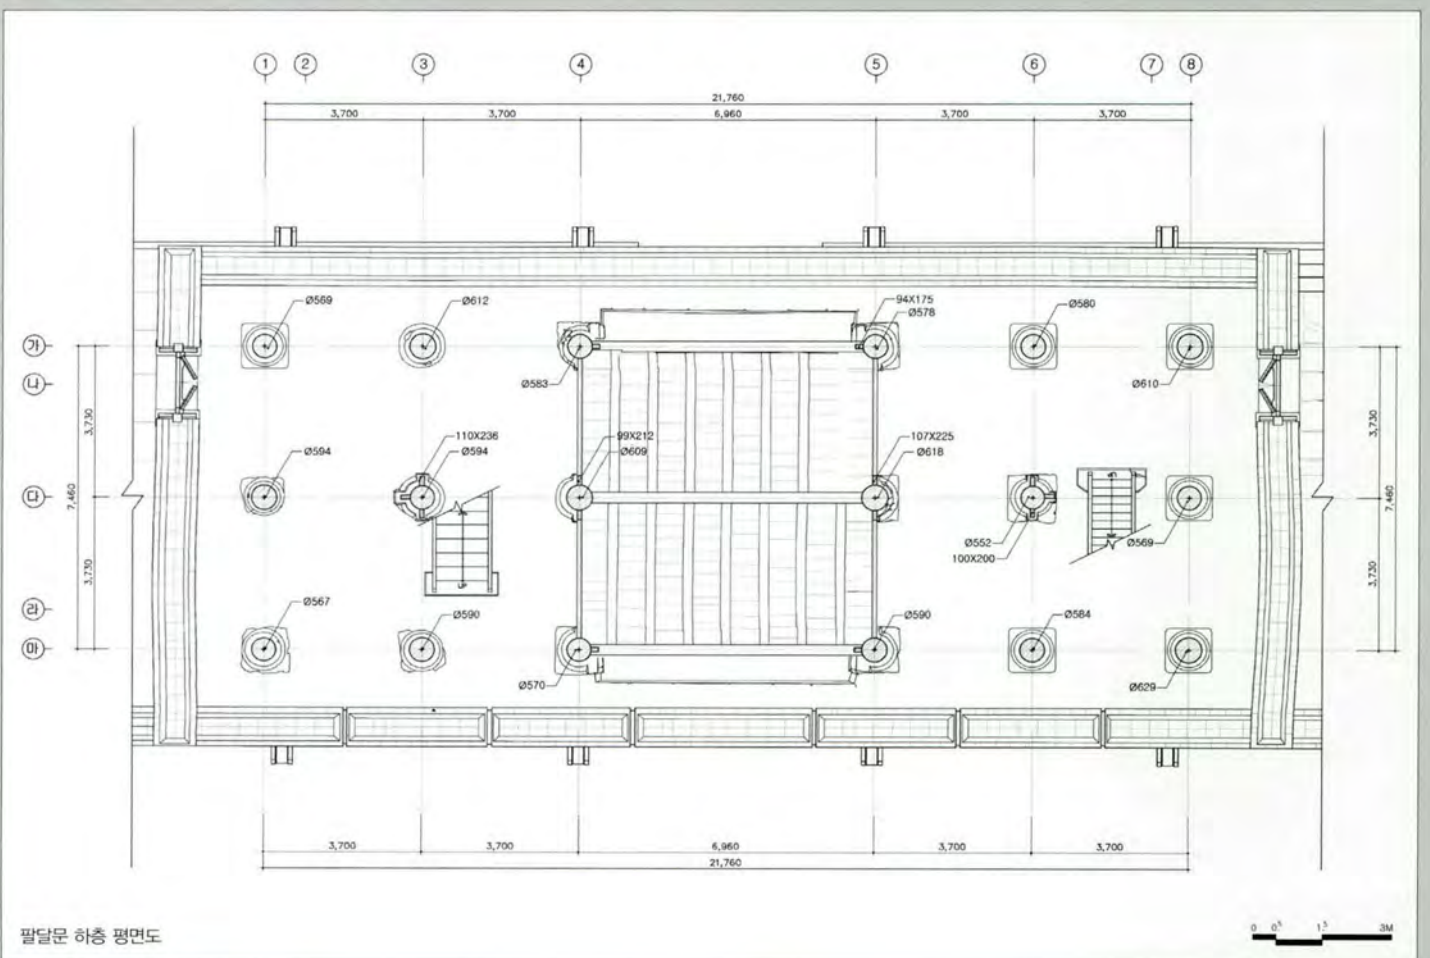
상층 문루 내부(보수 전)

- 수원 팔달문에 대한 안전점검은 1987년 '시·도 요청 문화재 안전점검'에 따라 국립문화재연구소에 의해 처음 이루어졌다. 이후 1993년 안전점검 결과 기둥 하부의 부식과 구조부 이완이 발견되었고, 1995년 4월 중요건축문화재 안전점검 신규 대상으로 지정되었다. 그리고 팔달문은 1997년부터 정기적인 안전점검을 받아왔다.
- 2007년 국립문화재연구소의 정밀 안전진단 결과 팔달문 상층 문루 이부의 서까래가 빠지고 보가 처지는 등 목부재의 변형이 발생하고 있어 추가적인 원형 훼손을 방지하고자 해체 보수공사를 추진하게 되었다.
- 팔달문의 해체에 앞서 우선 실측조사를 실시하였고 본격적인 해체공사를 위해 팔달문 주변에 가설 울타리를 설치한 후 철골 가설 덧집을 설치하였다. 팔달문의 해체 보수 공사는 건물의 변위와 부재의 상태 등을 해체공사 후 정밀하게 조사하여 건축물에 가해지는 하중의 관계나 변위의 원인을 파악하고 근본적인 보수를 하는데 그 목적이 있다.
