고양 먹절산유적(1차)

中央文化財研究院
高陽市

發掘調查報告 第215冊

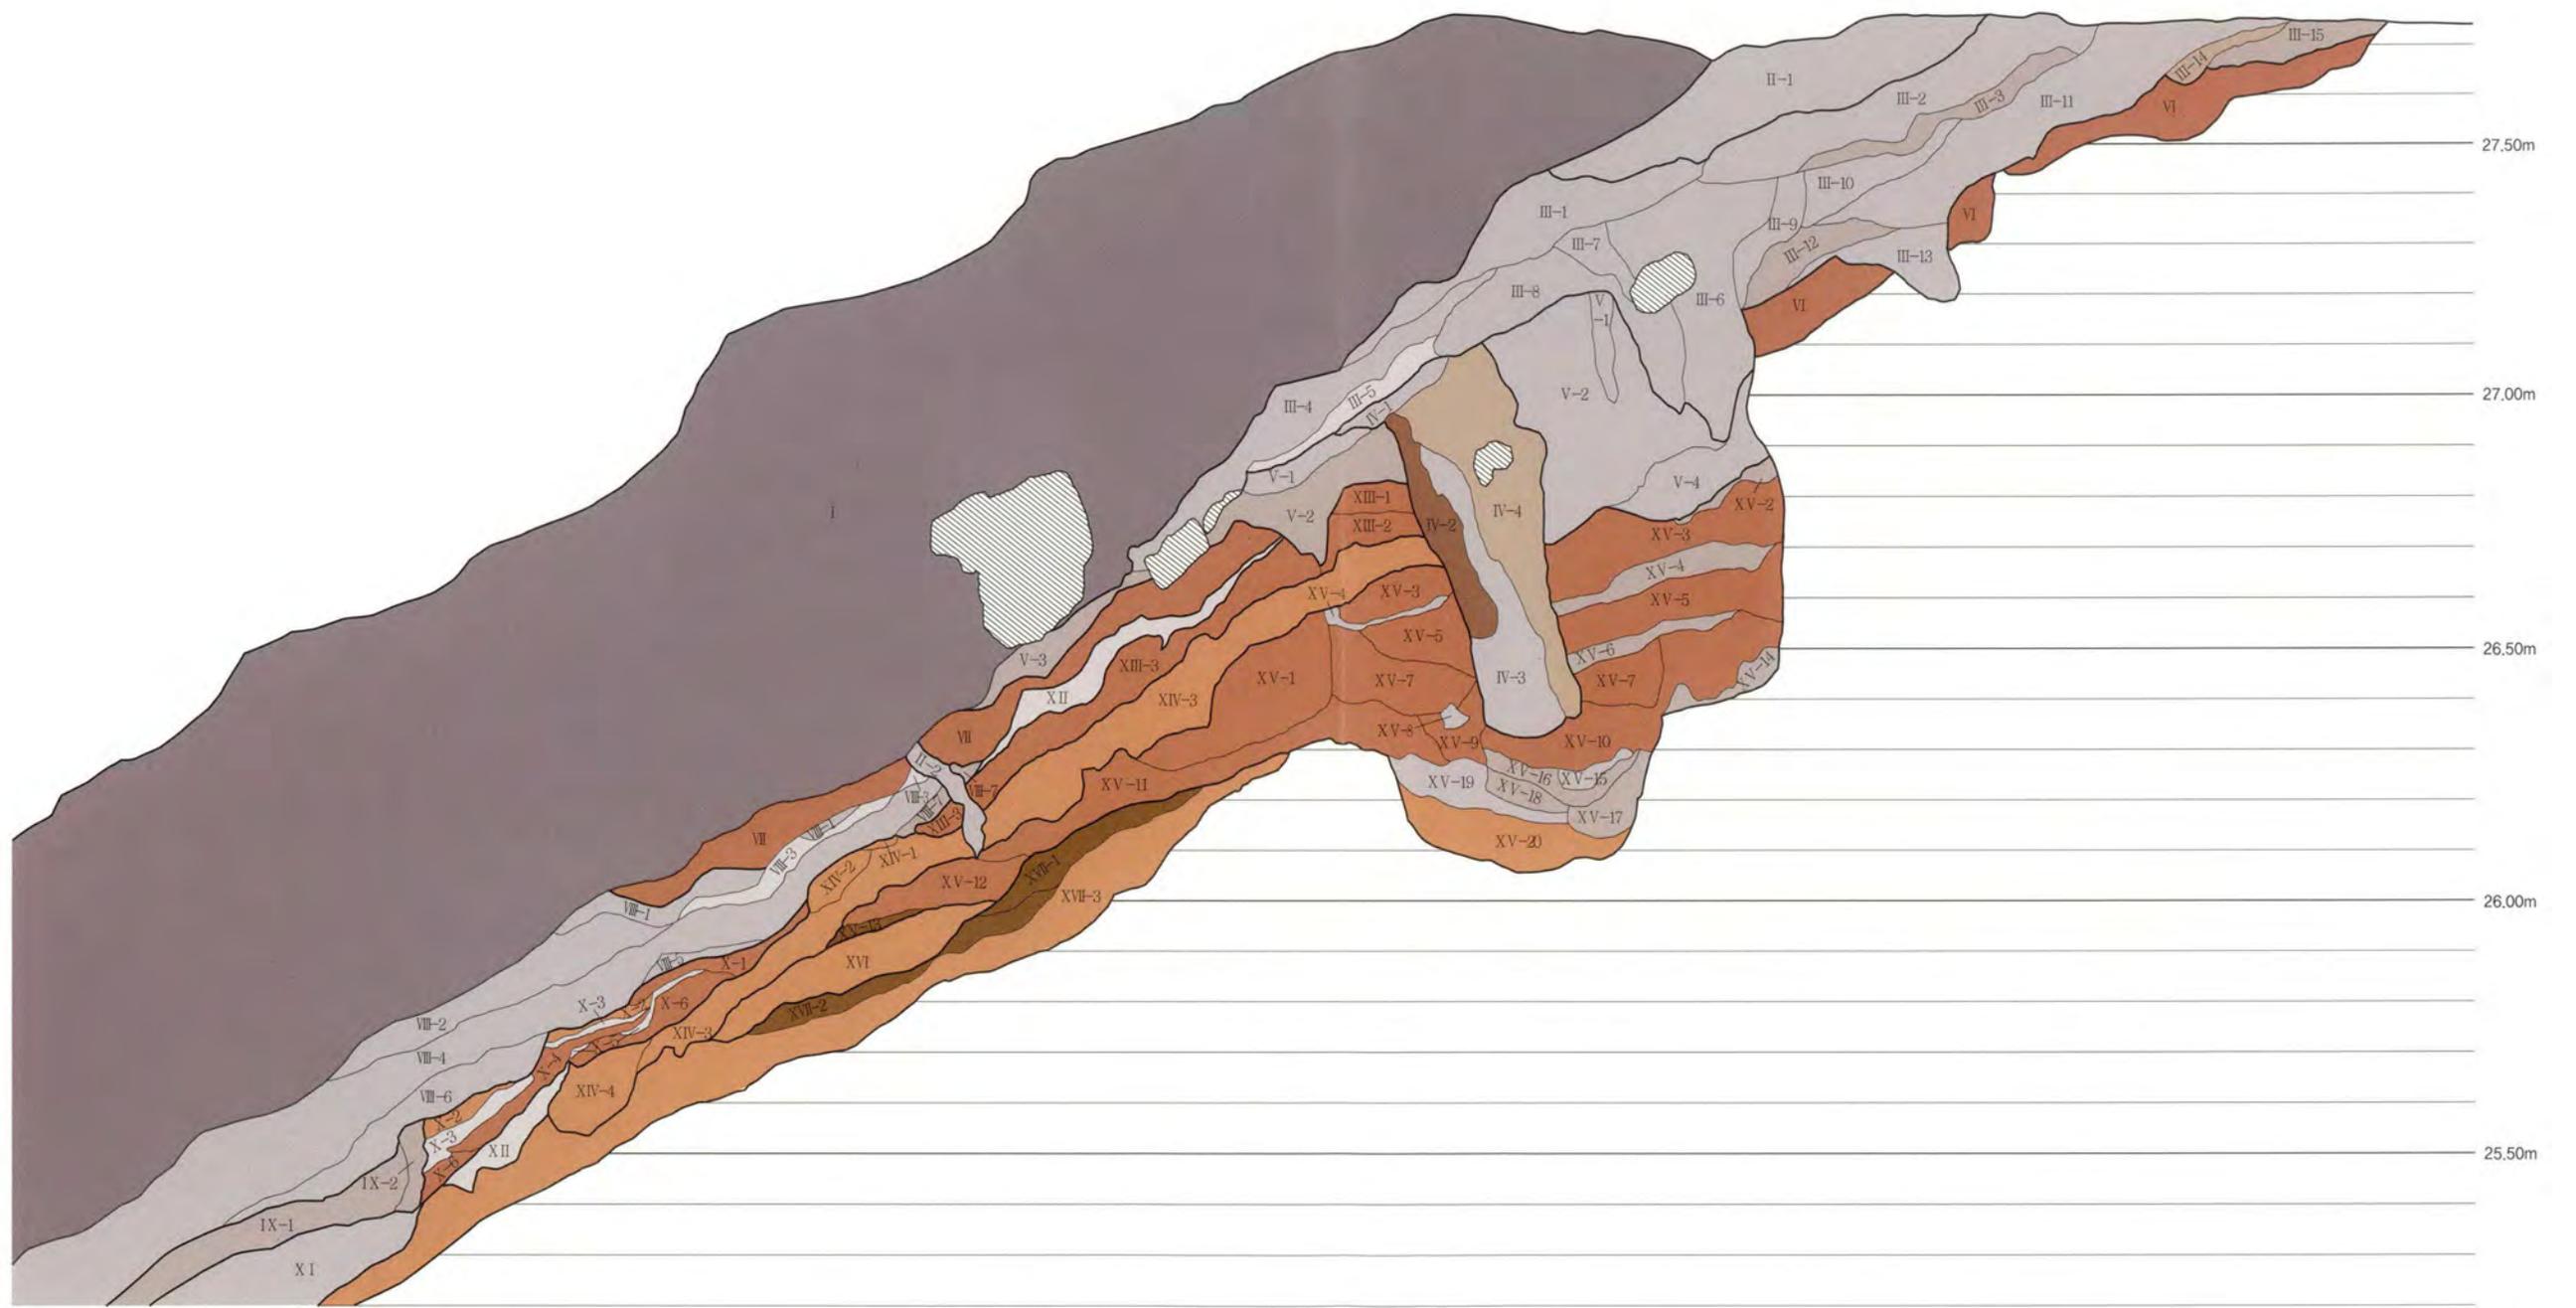
③ 성 외측 1차 하부성토(X VI) : 정지층 중앙부의 오목한 부분에 황색풍화암반토를 이용하여 성토하였다. 경도가 매우 강한 것으로 보아 성토 후 다진 것으로 판단된다. ④번 공정을 위한 기초성토로 파악된다.

④ 성 내측 재굴착 : 전체적인 굴착면이 경사면을 따라 평행한 반면, 성 내측 부분은 크게 'L'자상으로 굴착한 양상이 확인된다. 정지층이 X V층에 의해 단절된 양상을 보이고 있어 이 단계에 재굴착이 이루어

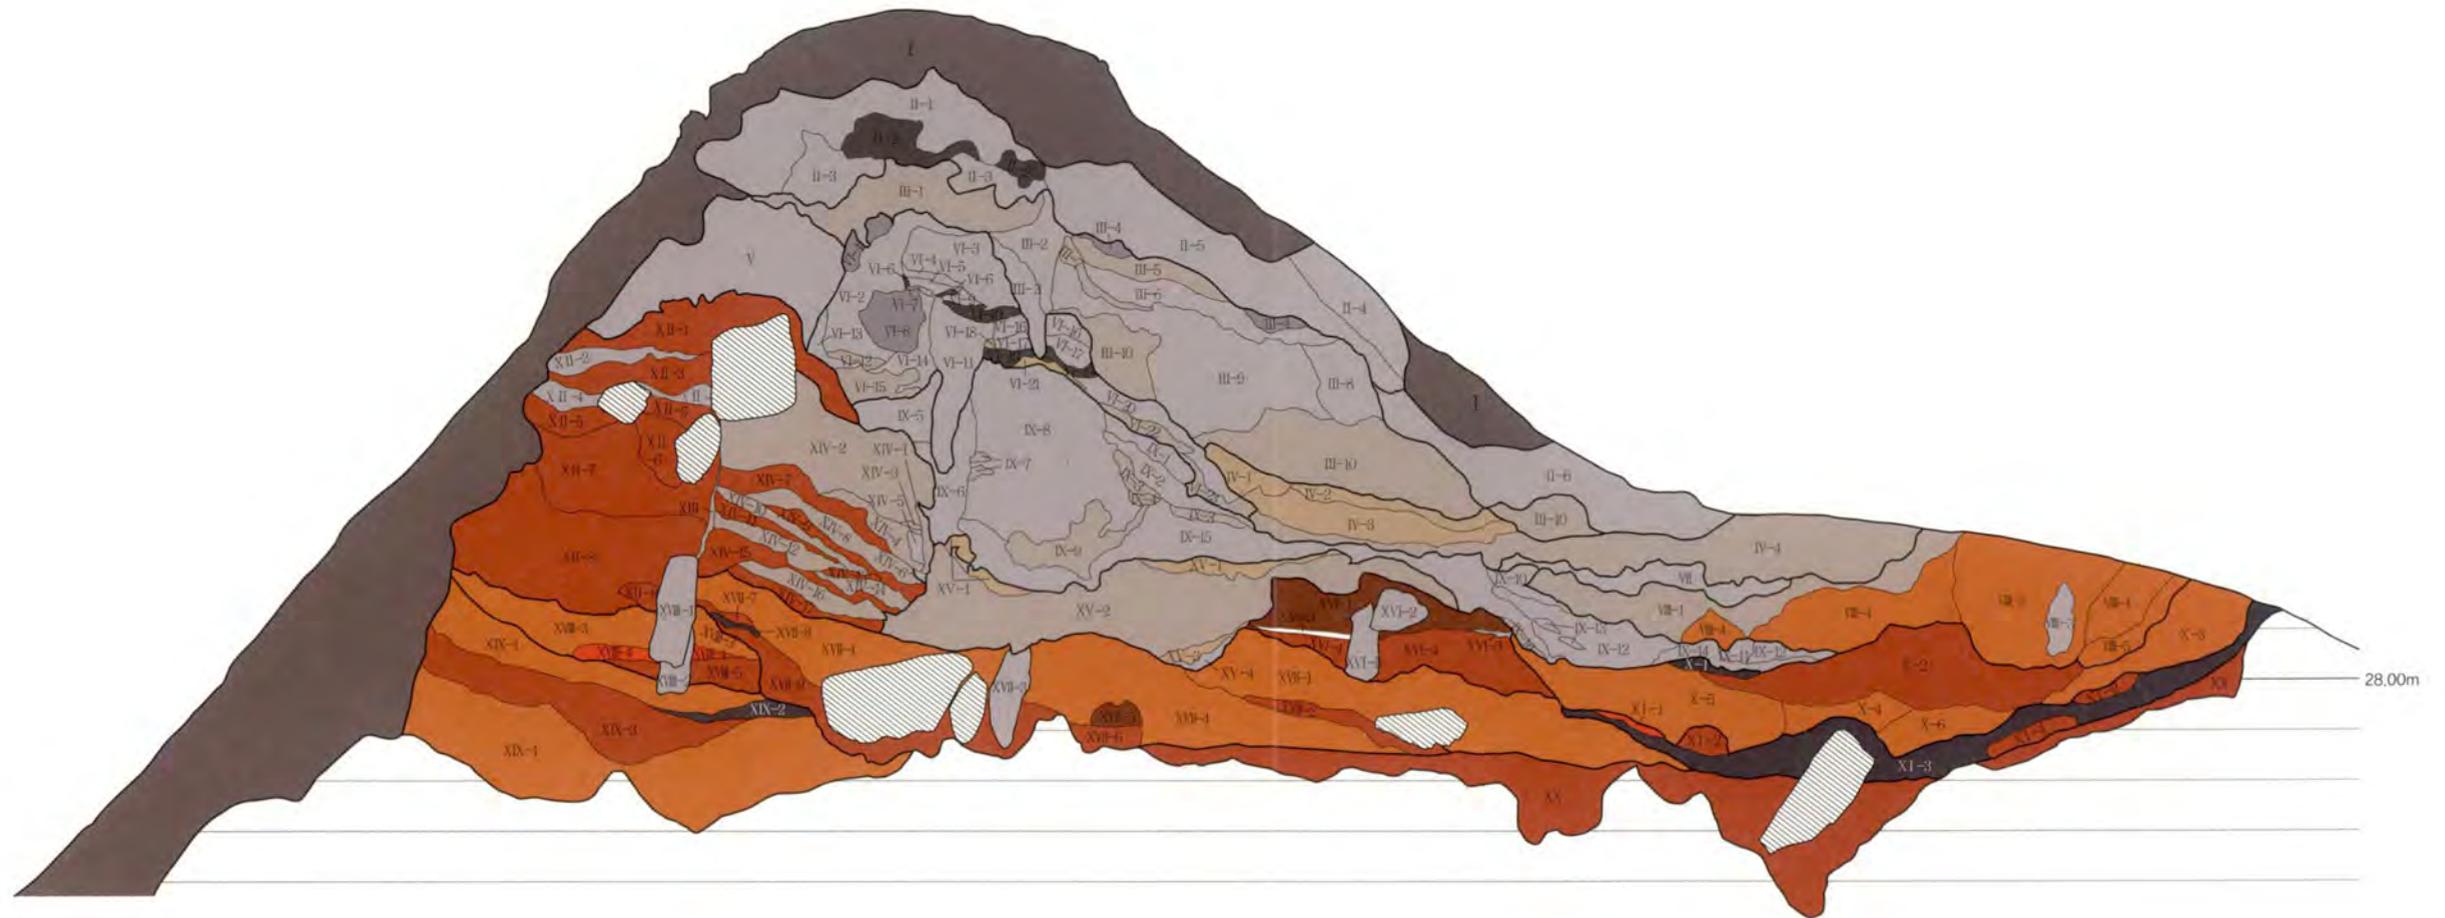
4Tr.-서면(도면 8, 사진 6-②) : 토층양상을 토대로 대강의 축조공정을 살펴보면 ① 기저부 굴착→② 기저부 정지(X X)→③ 성 외측 하부성토(X IX~X VIII)→④ 성 외측 하부성토부 재굴착→⑤ 성 중앙부 하부성토(X VII)→⑥ 성 중앙부 토루 성토(X VI)→⑦ 1차 상부성토(X V)→⑧ 성 외측 토루 성토(X IV~X II)→⑨ 성 내측 수혈상 재굴착→⑩ 성 내측 수혈상 재굴착부 소성행위(XI)→⑪ 성 내측 수혈상 재굴착부 퇴매움(X)→⑫ 2차 상부성토(IX)→⑬ 3차 상부성토(VIII)→⑭ 4차 상부성토(VII~V)→⑮ 5차 상부성토(IV~II)→⑯ 표토(I)의 순으로 조성된 것으로 판단된다.

기저부는 크게 굴착→정지→하부성토→성벽 중앙과 성 외측에 토루축조→성 내측 재굴착 후 소성·매립→상부성토의 순서로 축조되었다. 전반적인 축조방향은 하부성토와 상부성토 각각 성 외측부터 내측으로 가면서 진행되었고, 상부성토는 외측 토루에 의탁하여 성 내측으로 가면서 실시하였다. 잔존상태를

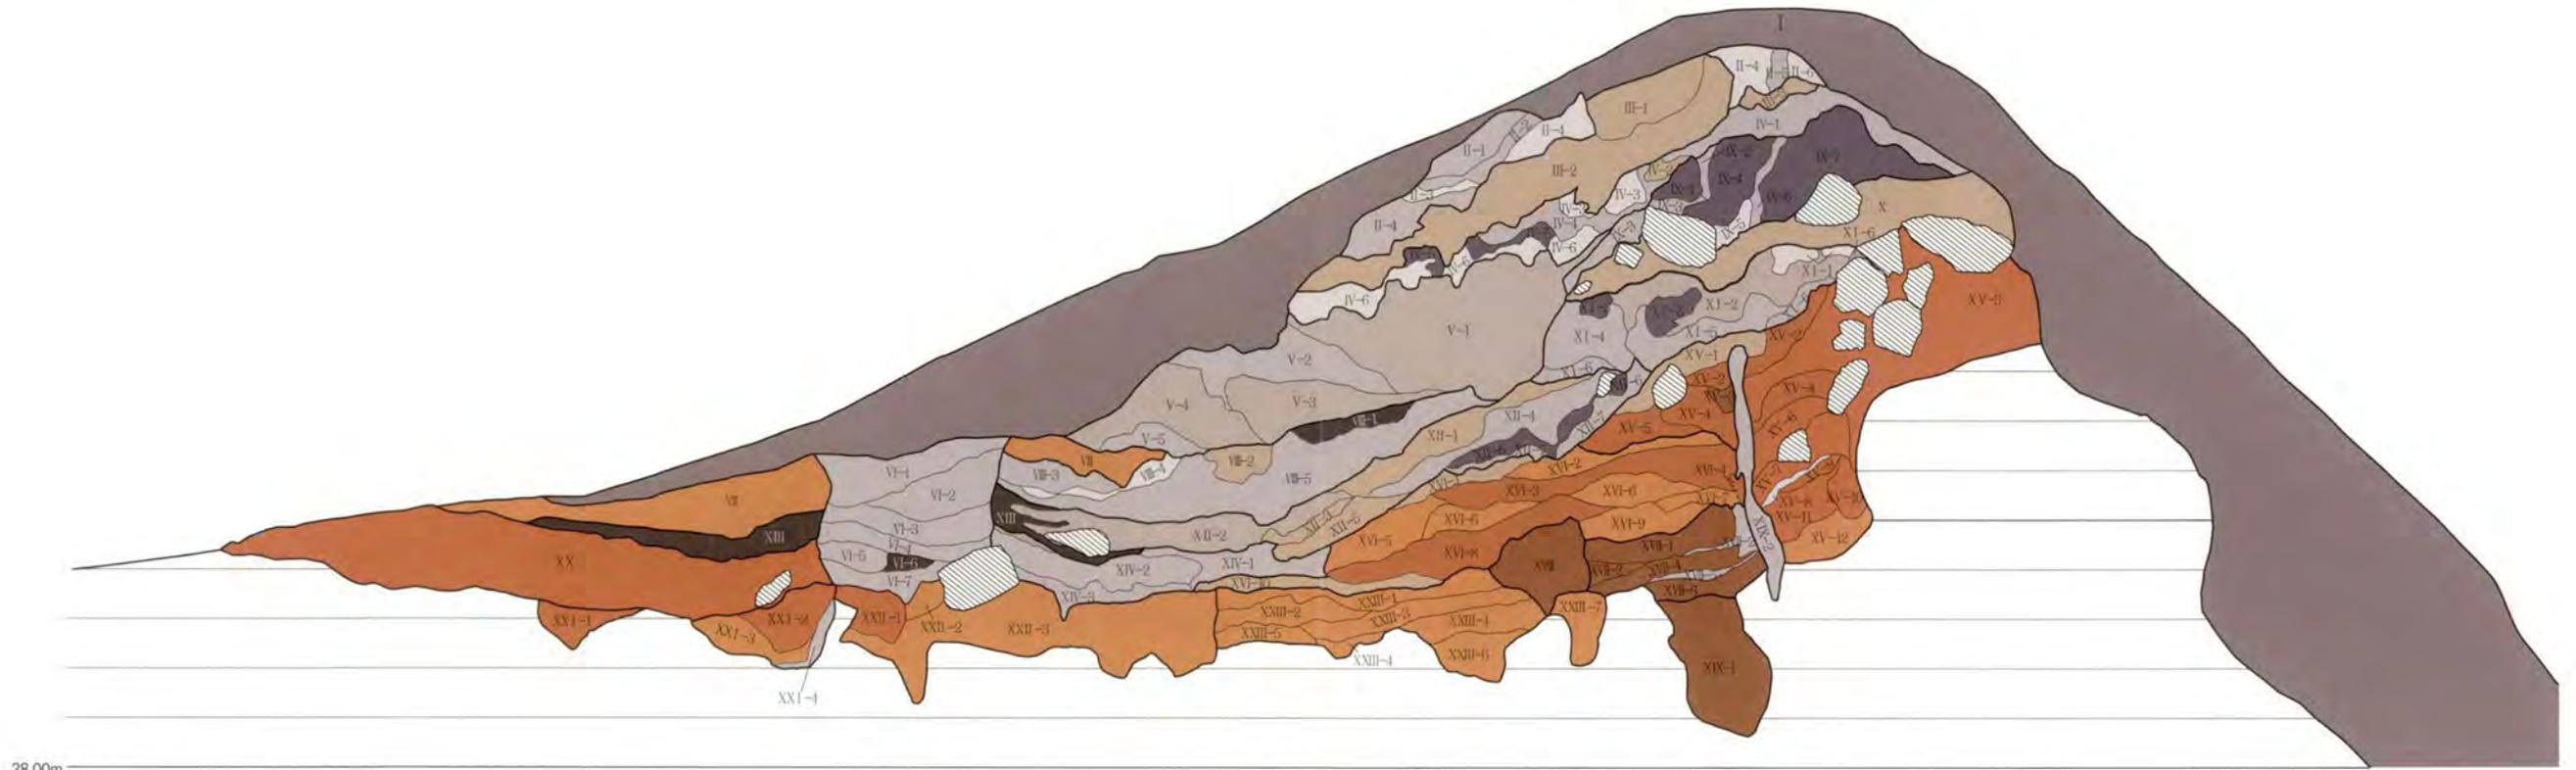
크게 기저부 굴착→정지→성 외측 하부성토(토루상 축조)→성 내측 소성→상부성토의 순서로 축조하였다. 특징적인 점은 최초 굴착단계부터 성 외측의 기반암을 깎아 토제를 마련한 점이다. 여기에 의탁하여 하부성토를 한 결과, 서면과 달리 자연스러운 토루가 형성되었고, 이 위에 상부성토를 성 외측에서 내측방향으로 진행하였다.

①기저부 굴착(성 외측 토제형성) : 기저부는 다소 요철이 있는 형태로 굴착하였고, 성 외측은 기반암인 풍화암반토를 깎아 토제상으로 마련하였다.

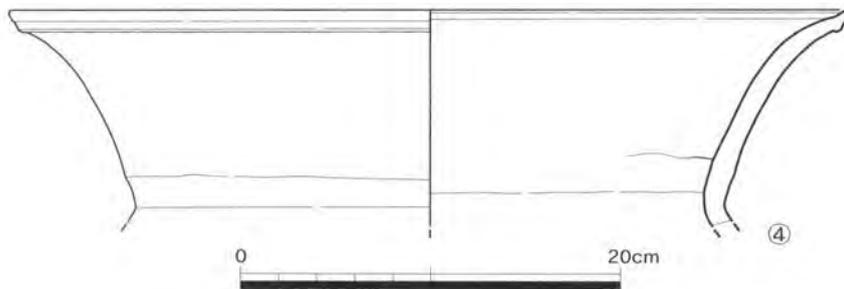
[도면 11] 1호 수혈유구 ①실측도 ②~④출토유물

- I 황갈색사질점토
- II-1 암회색점질토 + 목탄
- II-2 회갈색점질토 + 목탄
- II-3 황갈색사질점토
- II-4 회갈색사질점토
- III-1 회갈색점질토
- III-2 회색점질토
- IV-1 암갈색점질토
- IV-2 흑갈색점질토 + 목탄
- IV-3 황갈색사질점토
- IV-4 암갈색점질토
- V-1 회갈색점질토
- V-2 암갈색점질토
- V-3 회갈색점질토
- V-4 회색점질토
- V-5 회백색점질토
- V-6 암갈색사질점토
- V-7 황갈색사질점토
- V-8 백색점질토
- V-9 회백색사질점토
- V-10 회색사질점토
- VI 암갈색점질토
- VII-1 회색사질점토
- VII-2 회백색사질점토
- VII-3 암갈색점질토
- VII-4 황갈색사질점토
- VII-5 암회색사질점토
- VII-6 회갈색사질점토
- VII-7 명황갈색사질점토
- VII-8 갈색사질점토
- VII-9 명회색사질점토
- VIII 흑색점질토 + 목탄
- IX-1 회색사질점토 + 목탄(피상 10분 경포)
- IX-2 회갈색점질토
- IX-3 회갈색사질점토
- IX-4 암갈색점질토
- IX-5 황갈색사질점토 + 목탄(피상 10분 경포)
- IX-6 암회색점질토
- 암 반

① 구연부(도면 11-④, 사진 9-④)

② 구연부(도면 11-⑤, 사진 9-⑤)

③ 저부(도면 11-③, 사진 9-⑥)

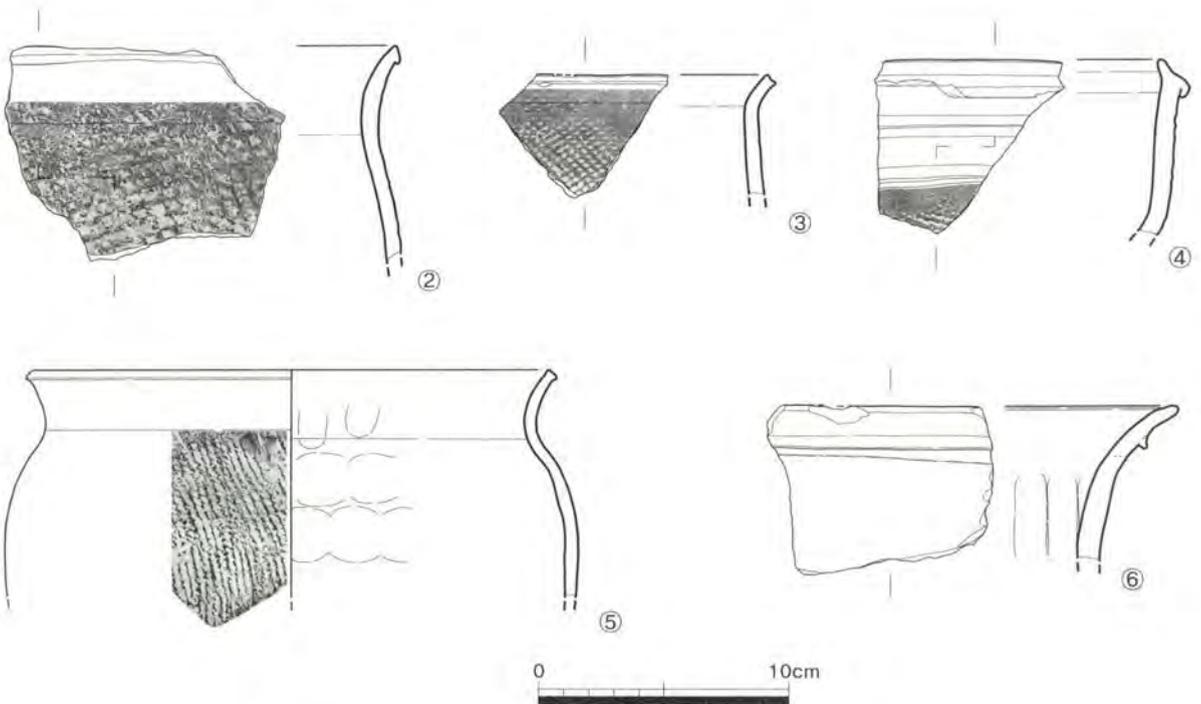
[도면 12] 2호 수혈유구 ①실측도 ②-⑥출토유물

외부유입 퇴적토가 회색점질토의 단일한 양상을 보이고 있지만, 풍화암반토와 교대로 퇴적된 양상이 상당히 정형성을 띠고 있어 토층을 기준으로 인위적인 매립을 판단하기는 힘들다.

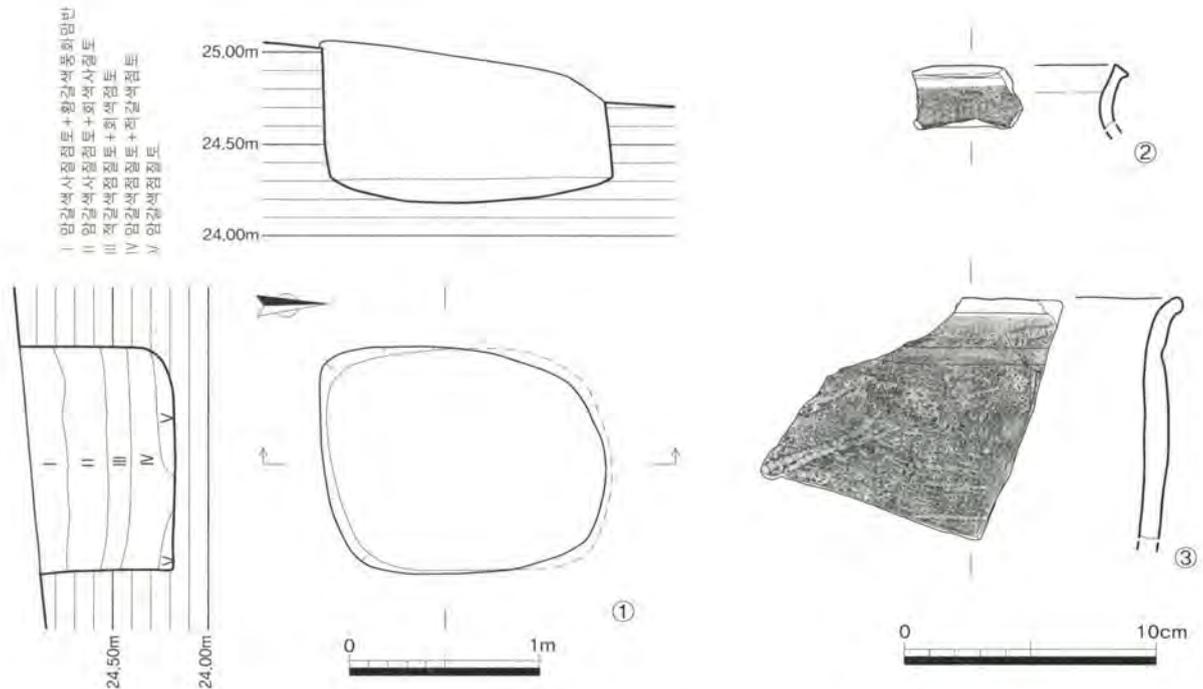
[도면 22] 9호 수혈유구 ①실측도 ②③출토유물

9호 수혈유구는 조사지역 내에서 동쪽 중앙 해발 25.00m에 위치한다. 유구는 북쪽으로 인접해서 10호 수혈유구가, 북동쪽으로 2m 떨어져 12호 수혈유구가 위치하고 있다.

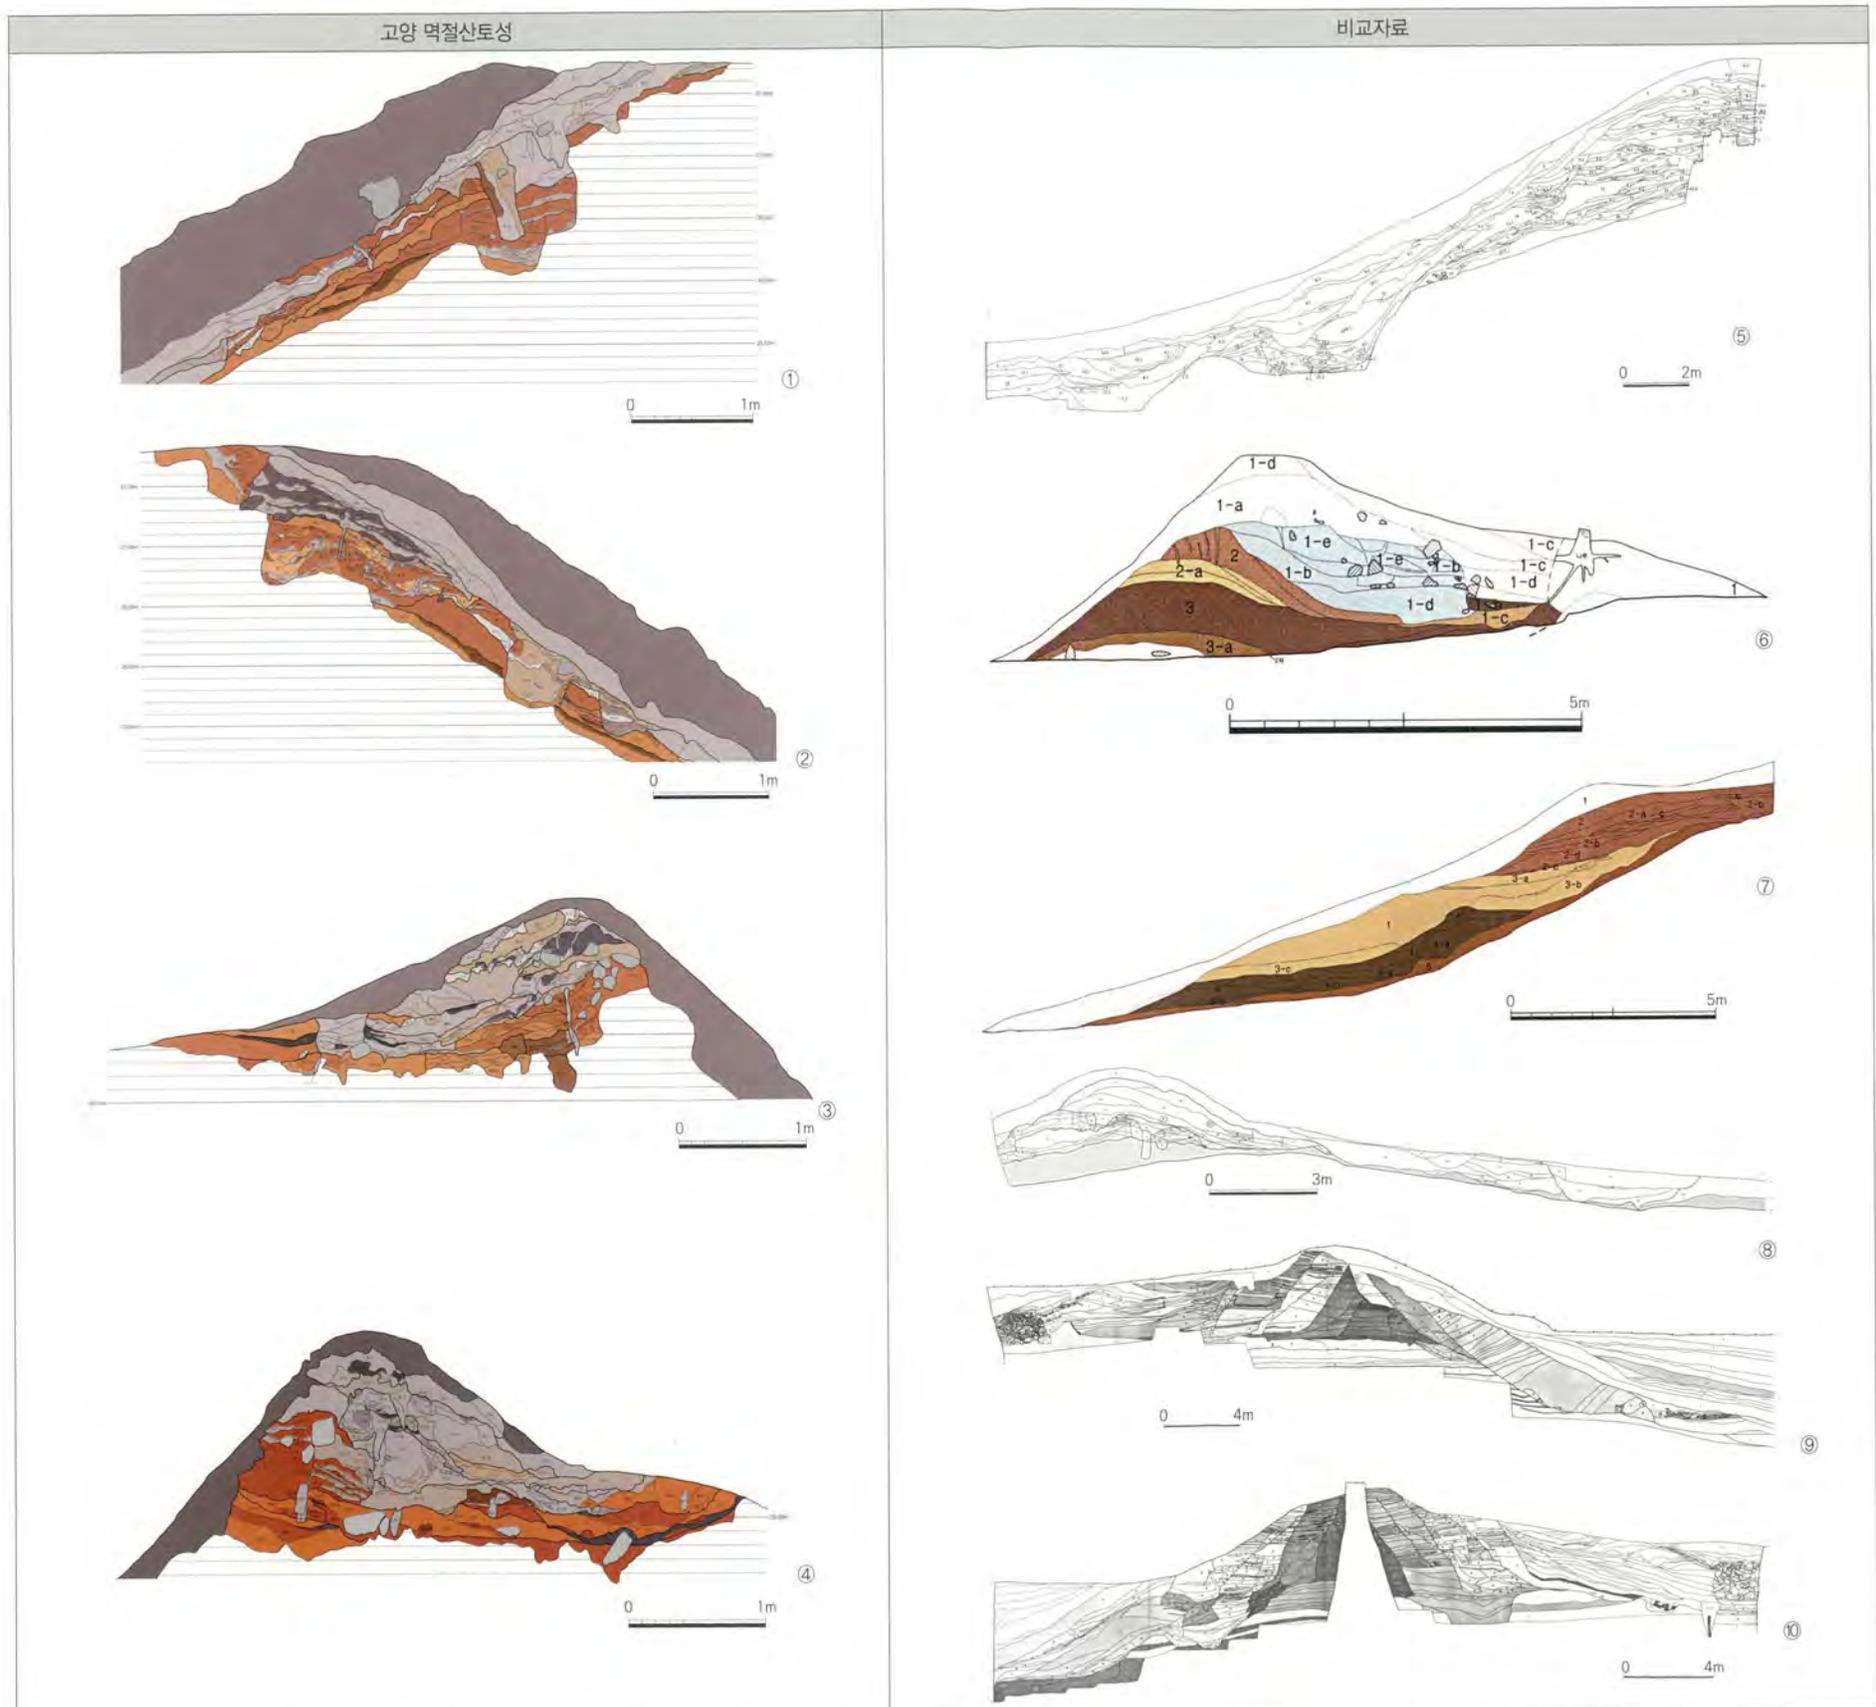
[삽도 2] 먹절산토성 축조기법과 주변 토성

①고양 먹절산토성 3Tr.-북면, ②고양 먹절산토성 3Tr.-남면, ③고양 먹절산토성 4Tr.-동면, ④고양 먹절산토성 4Tr.-서면, ⑤충주 탄금대토성 성벽 외측 발굴구덩, ⑥중평 이성산성 남성 내성 동벽 1 남벽, ⑦중평 이성산성 남성 내성 북벽 1 동벽, ⑧화성 길성리토성 2지점 성벽 절개부 동벽 1Tr., ⑨풍납토성 A지점 북벽, ⑩풍납토성 B지점 남벽

역질산토성의 단면 토층을 살펴보면, 기저부 굴착 → 기저부정지 → 하부성토 → 재굴착(추정 목주흔 포함) → 상부성토 순으로 축조되었으며, 기본적인 양상은 교호성토한 것이다. 하부는 주로 황갈색풍화암반토를 위주로 회색점질토와 교호성토한 양상이며, 상부는 회색점질토를 위주로 교호성토한 양상이다.

3Tr.과 4Tr.의 단면에서 확인된 축조기법은 지형에 따라 상이하다. 3Tr.에서 확인되는 축조기법은 서쪽 단애면을 이용하여 'L'자상으로 굴착한 후 경사지도록 성토하였고, 4Tr.에서 확인되는 축조기법은 능선 정상부의 풍화암반을 불록하게 굴착하거나, 토제를 쌓아올린 후 이것에 의탁하여 외면에서 내면 쪽으

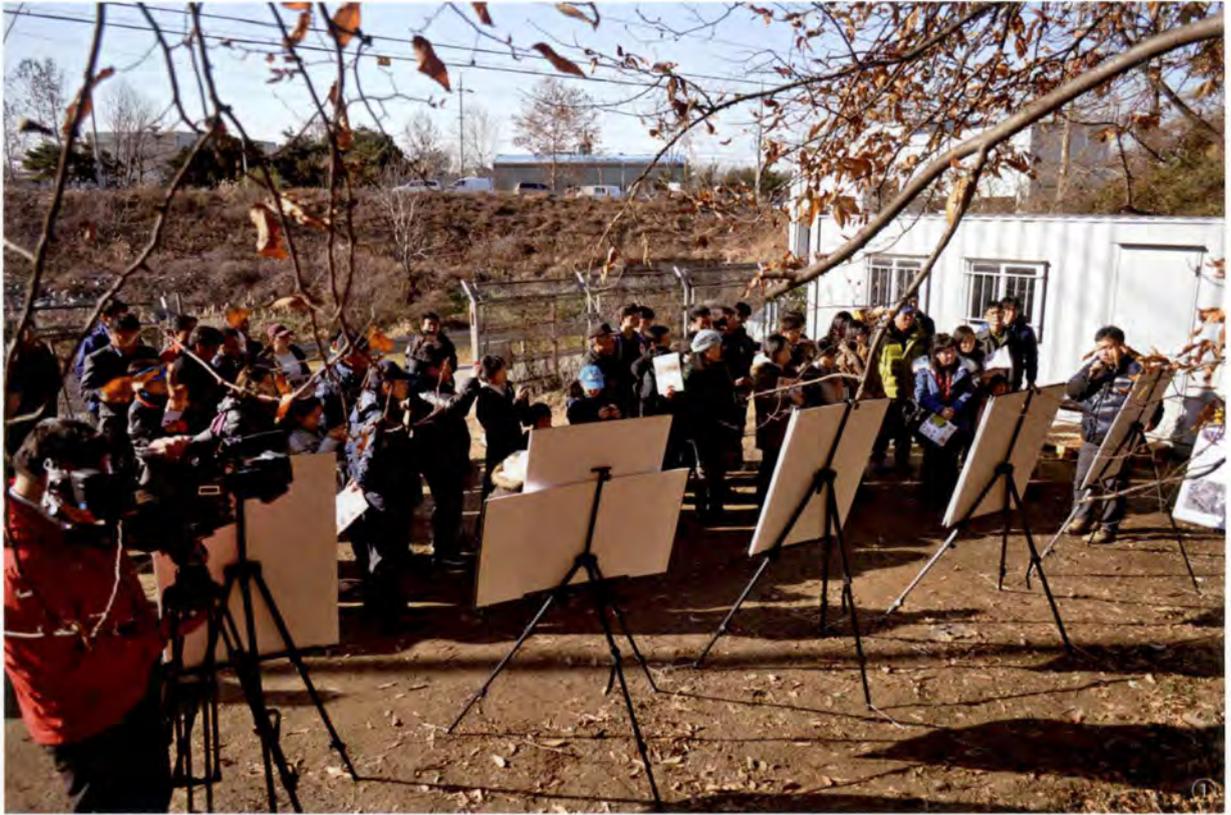
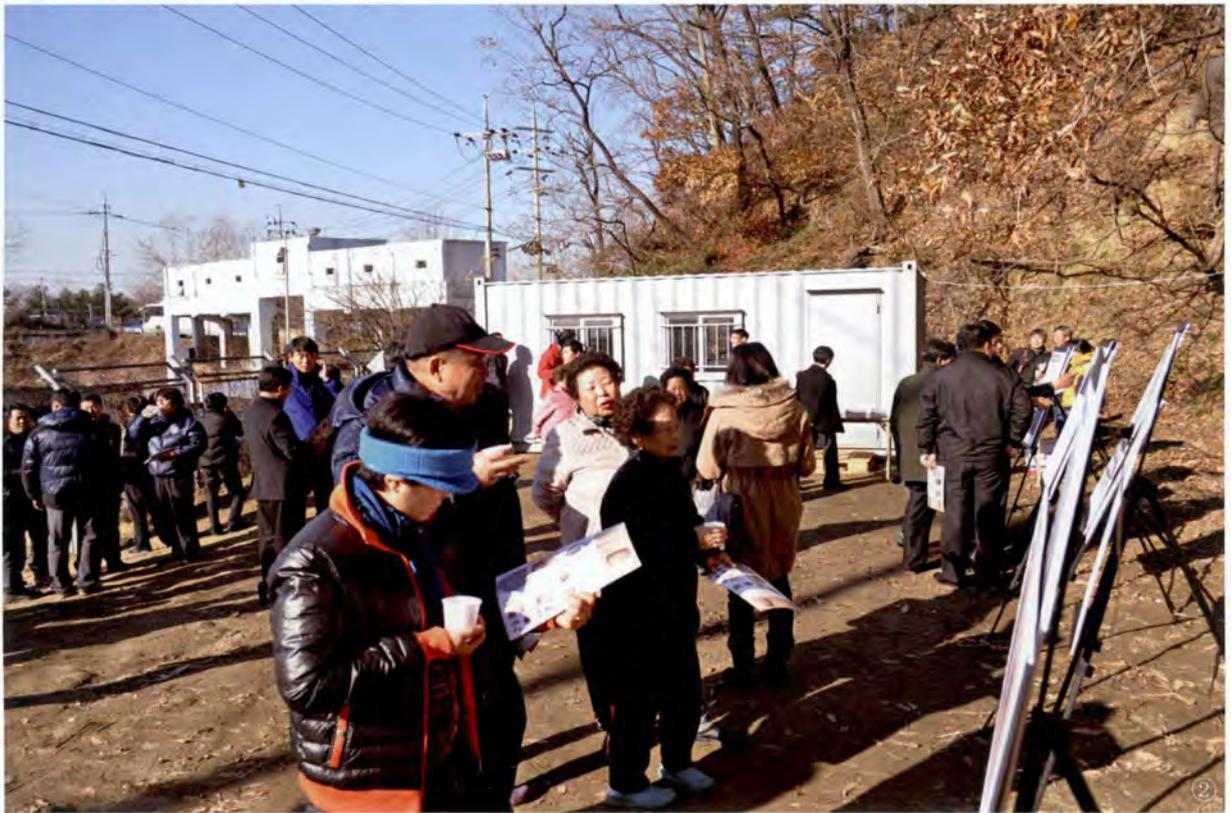
[사진 25] 현장설명회의 광경

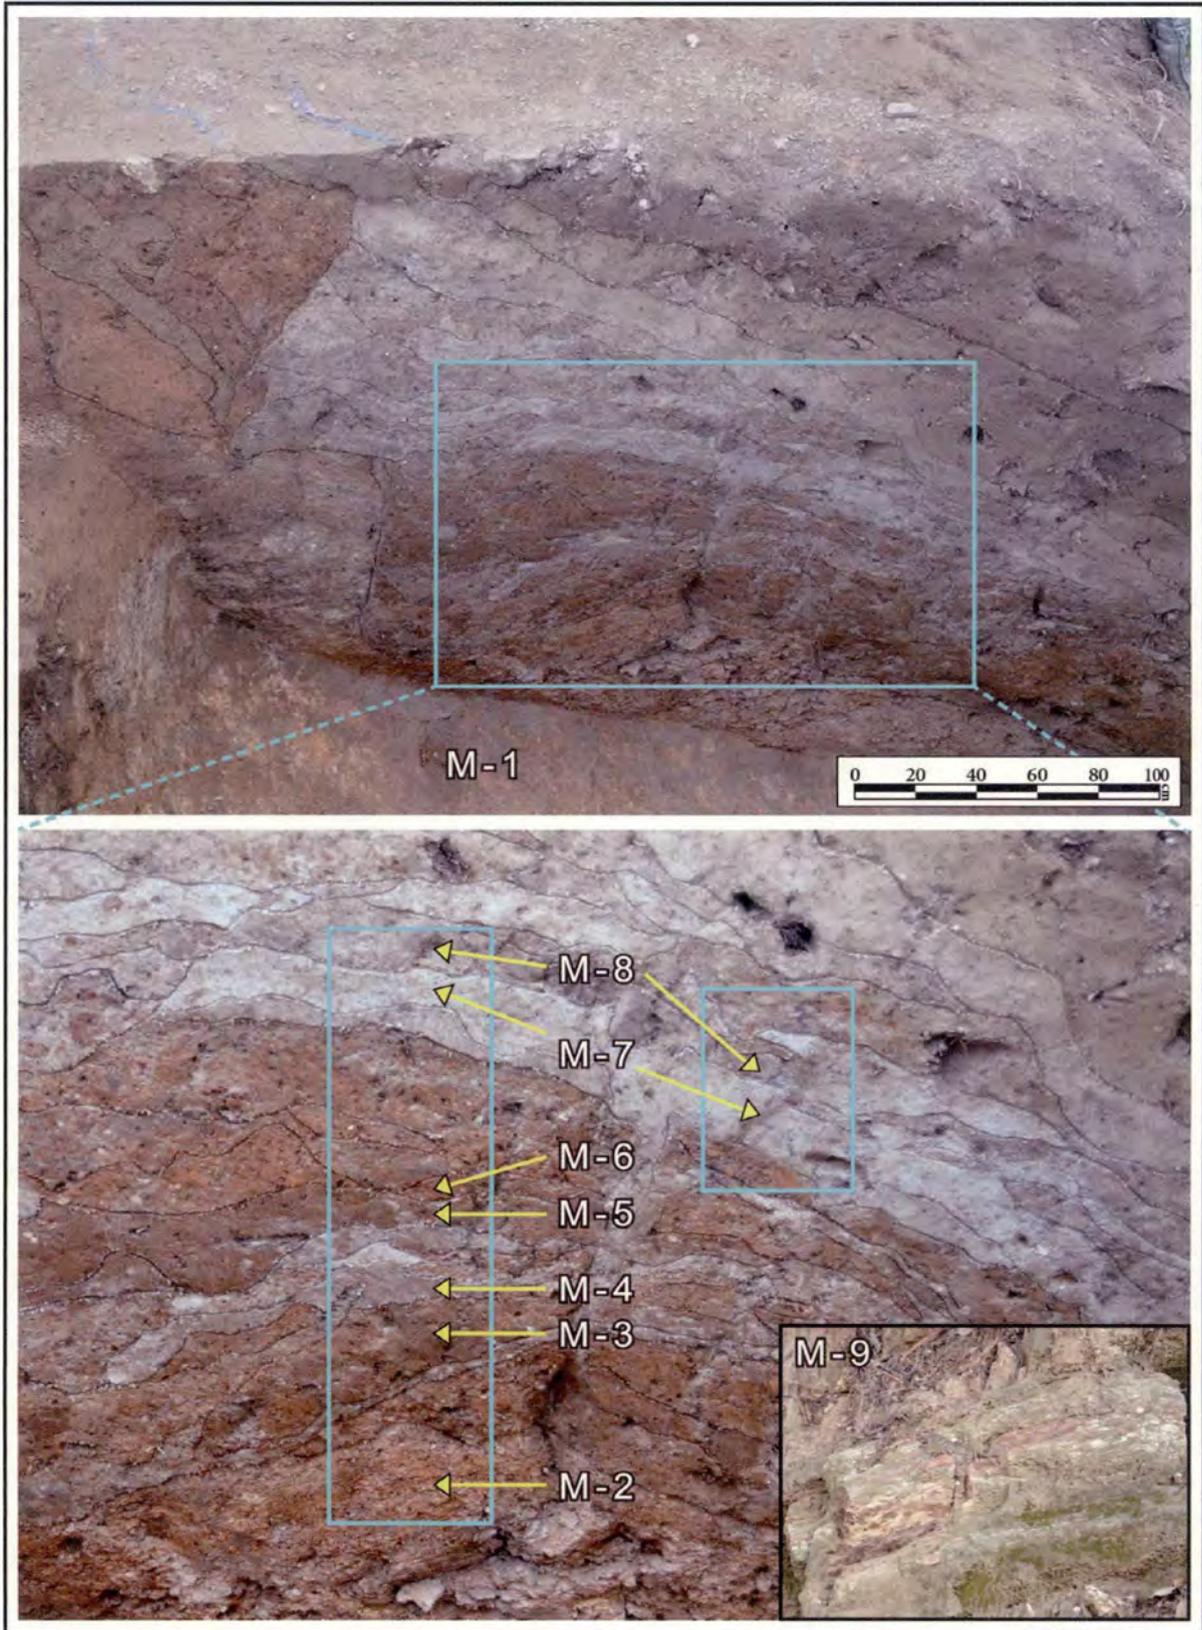
[그림 1] 맥절산성 3Tr의 성토부 단면과 시료 채취 지점. 시료번호는 표 1과 같다.

번호	시료명	위치	색도	대자율	박편	XRD	입도	화학조성
1	M-1	기반암풍화토	○	○	○	○	○	○
2	M-2	기저부	○	○	○	○	○	○
3	M-3	체성부	○	○	○	○	○	○
4	M-4		○	○	○	○	○	○
5	M-5		○	○	○	○	○	○
6	M-6		○	○	○	○	○	○
7	M-7		○	○	○	○	○	○
8	M-8		○	○	○	○	○	○
9	M-9	기반암	×	○	○	○	×	○

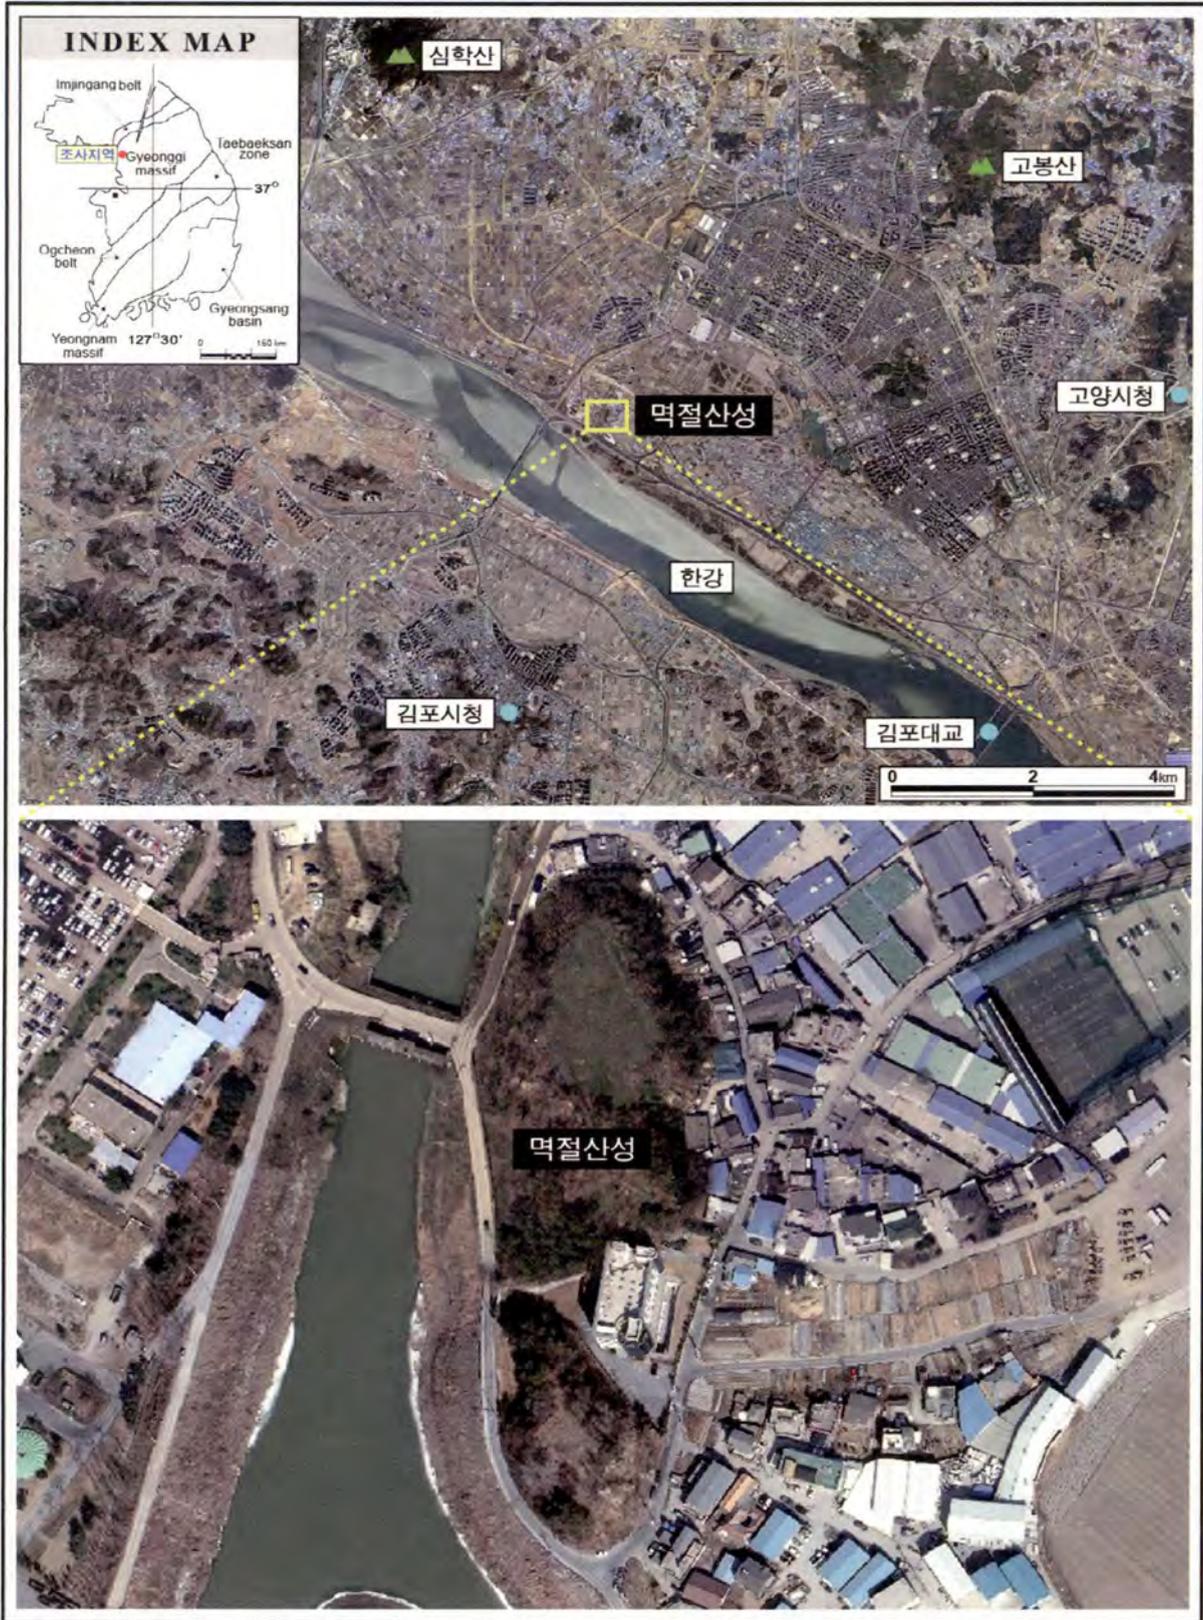
[그림 3] 먹절산성의 위치 및 지형.

연구대상인 먹절산유적은 고양시 일산서구 먹절길 86번길 2 외(범곳동 740-22 외) 일원으로 자유로를 이용해 일산으로 들어가는 킨텍스 IC와 이산포 IC 사이 한강변에 위치하고 있다. 동쪽에는 내륙에서 한강으로 유입되는 하천이 접해있고, 서쪽에는 한강 나루터가 있던 이산포가 위치한다. 동쪽에 접해있던 하천은 현재 먹절산 서쪽으로 위치가 옮겨졌고, 하천이 있던 자리에는 소규모 공단이 조성되어 있다. 전체적으로 사면이 가파르고 정상부에는 넓은 평탄지가 형성되어 있다(그림 3).

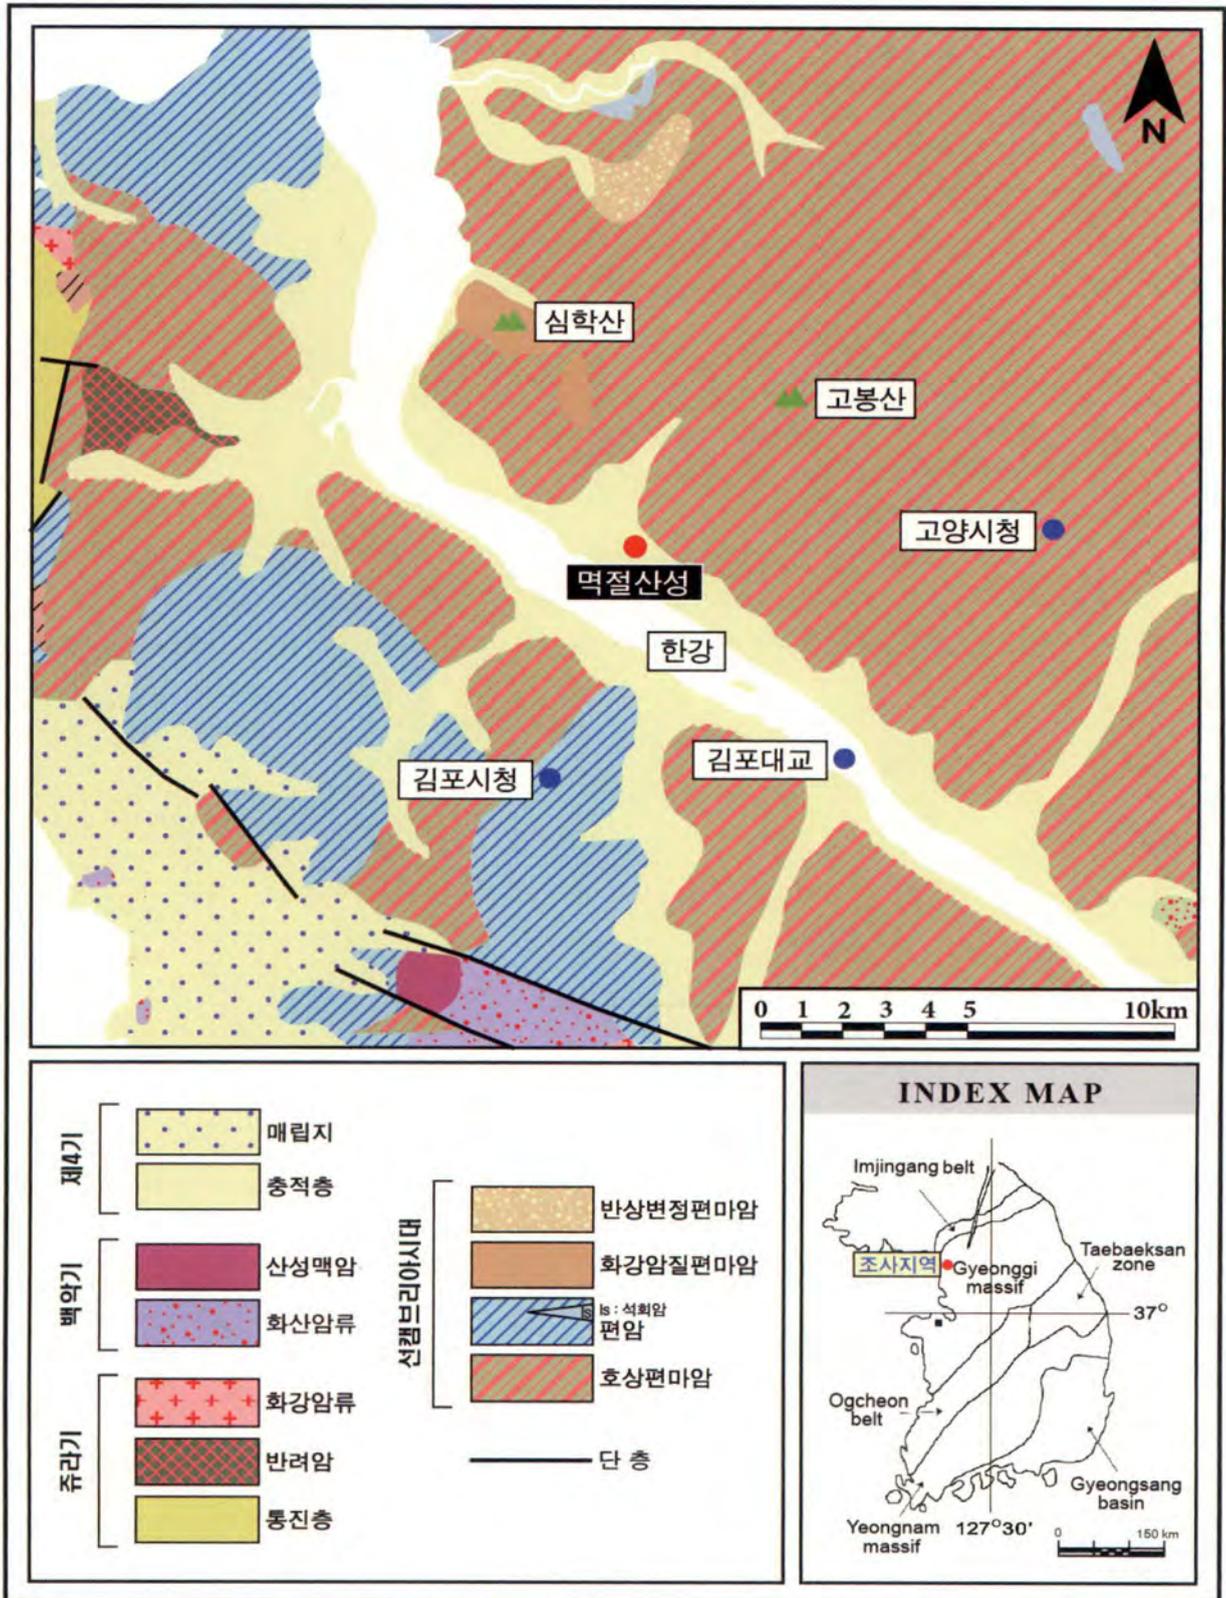
[그림 4] 멸절산 주변의 지질 및 암석분포(이병주 외 1999).

먹절산 일대의 지질은 선캠브리아 시대의 호상편마암을 기반암으로 상부에 편암류와 화강편마암이 주로 나타나며 부분적으로 쥐라기의 반려암과 화강암류, 백악기의 화산암류가 분포한다. 또한 최상부 층에는 미고결 퇴적층이 비교적 넓게 피복하고 있다(그림 4). 이중 먹절산의 기반암을 이루는 호상편마암은 후기 시생대에서 전기 원생대까지 수차례의 대륙 충돌형 조산운동의 영향을 받은 것으로 알려져 있다(안건상 외 1998). 또한 구성광물의 조합으로 볼 때 다양한 시대를 보이는 이질 내지 이질사암의 퇴적암 및 화강암질 성분의 관입암체가 심한 변성 및 변형작용을 받아 혼화된 편마암복합체로 여겨진다(이병주 외 1999).
