고양 먹절산유적(1차)

中央文化財研究院
高陽市

發掘調查報告 第215冊

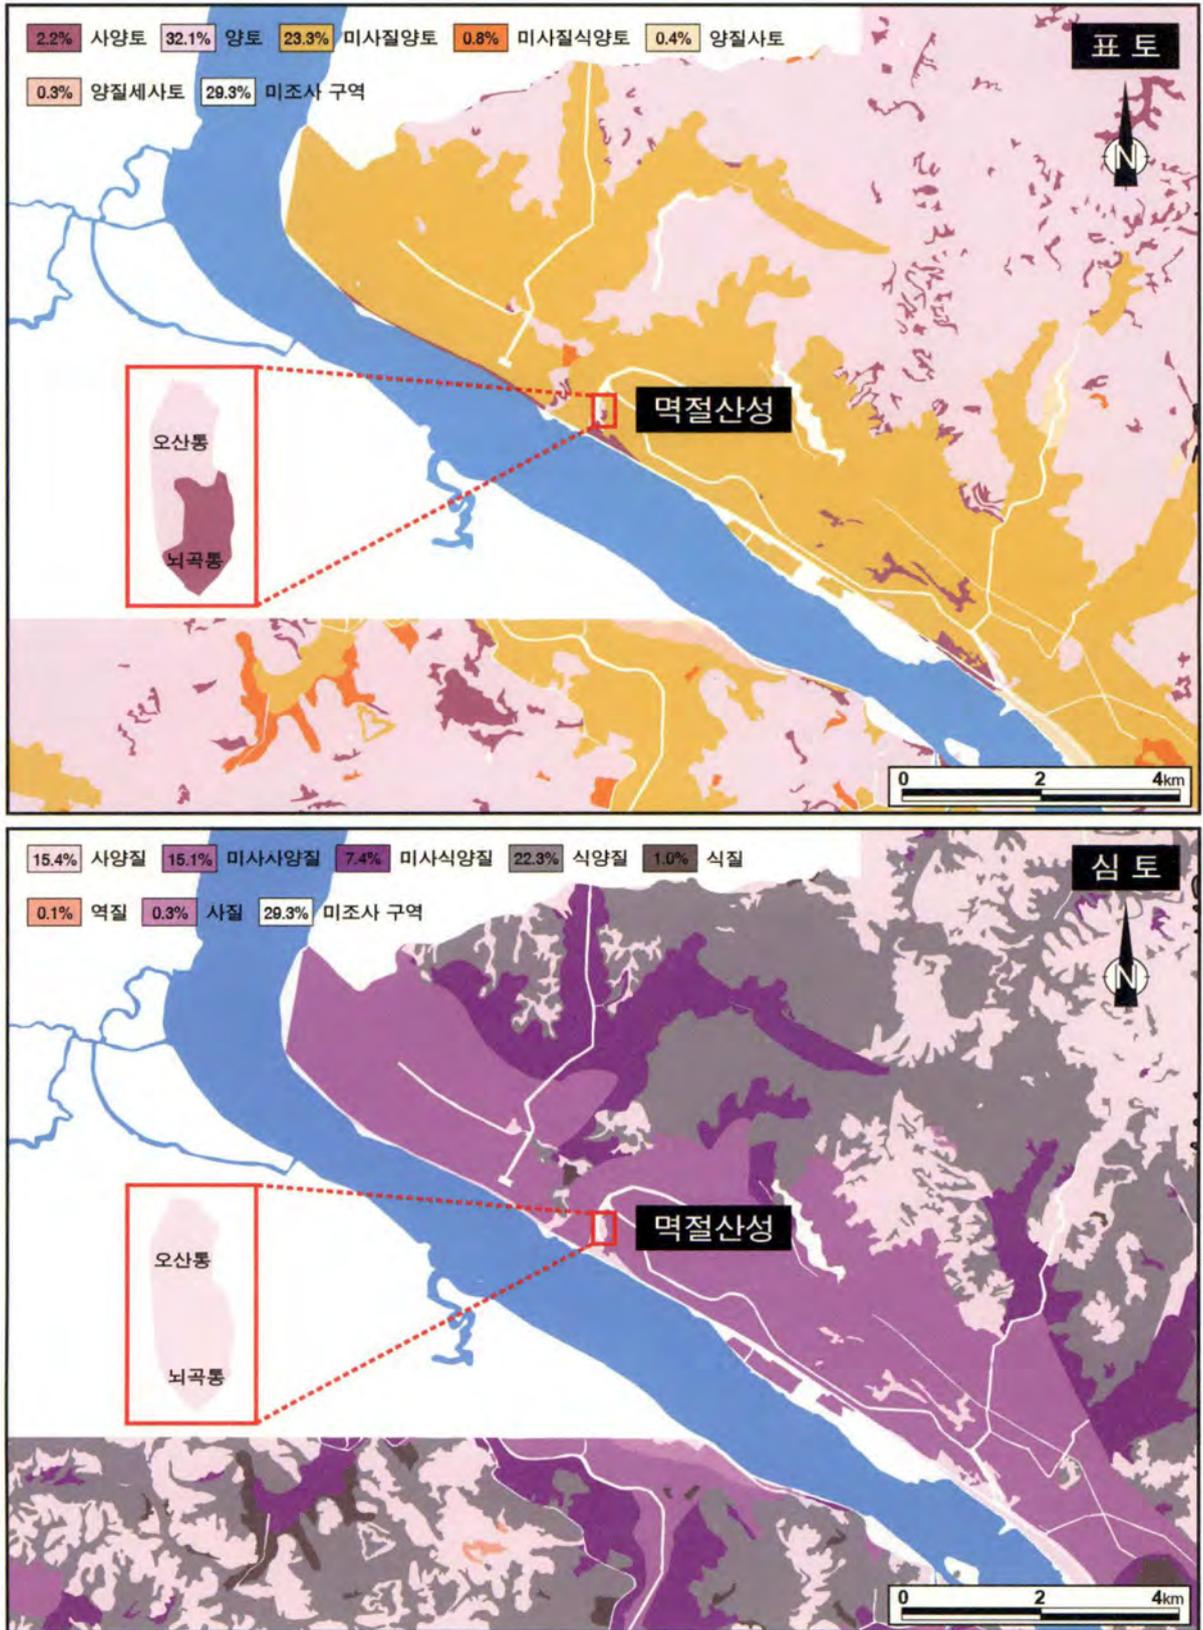
[그림 5] 멩절산 일대의 표토와 심토의 토성분포도(홍토람 2013).

토성분포도를 통해 석질산의 토양통을 조사한 결과, 북쪽에는 오산통이, 남쪽에는 뇌곡통이 분포한다(그림 5). 이중 오산통은 사양질계 적황색토로서 표토는 진갈색 자갈이 있는 양토이며 심토는 약한 심토층을 가지는 황적색 자갈이 있는 사양토이다. 기층은 잡색인 진갈색 혹은 황적색의 화강암 풍화모질물이 있는 사양토이며, 토양의 모재는 화강편마암, 운모가 있는 편암과 편암의 잔적층으로서 주로 구릉지나 산악지에 분포한다.

또한 뇌곡통은 사양질계 충적토로서 표토는 황갈색 내지 암황갈색의 사양토이고 심토는 잡색인 회갈색, 명회색, 황갈색의 사양토이다. 기층은 잡색인 갈색, 명황갈색, 회갈색의 사양토이며, 토양의 모재는 산성 결정물질의 충적 및 붕적층으로 선상지, 곡간충적지 및 산록경사지에 분포한다. 연구대상인 3Tr. 지점은 주로 오산통에 해당되나, 남동쪽으로는 뇌곡통이 인접해 있어 두 토양통이 교란될 가능성도 높은

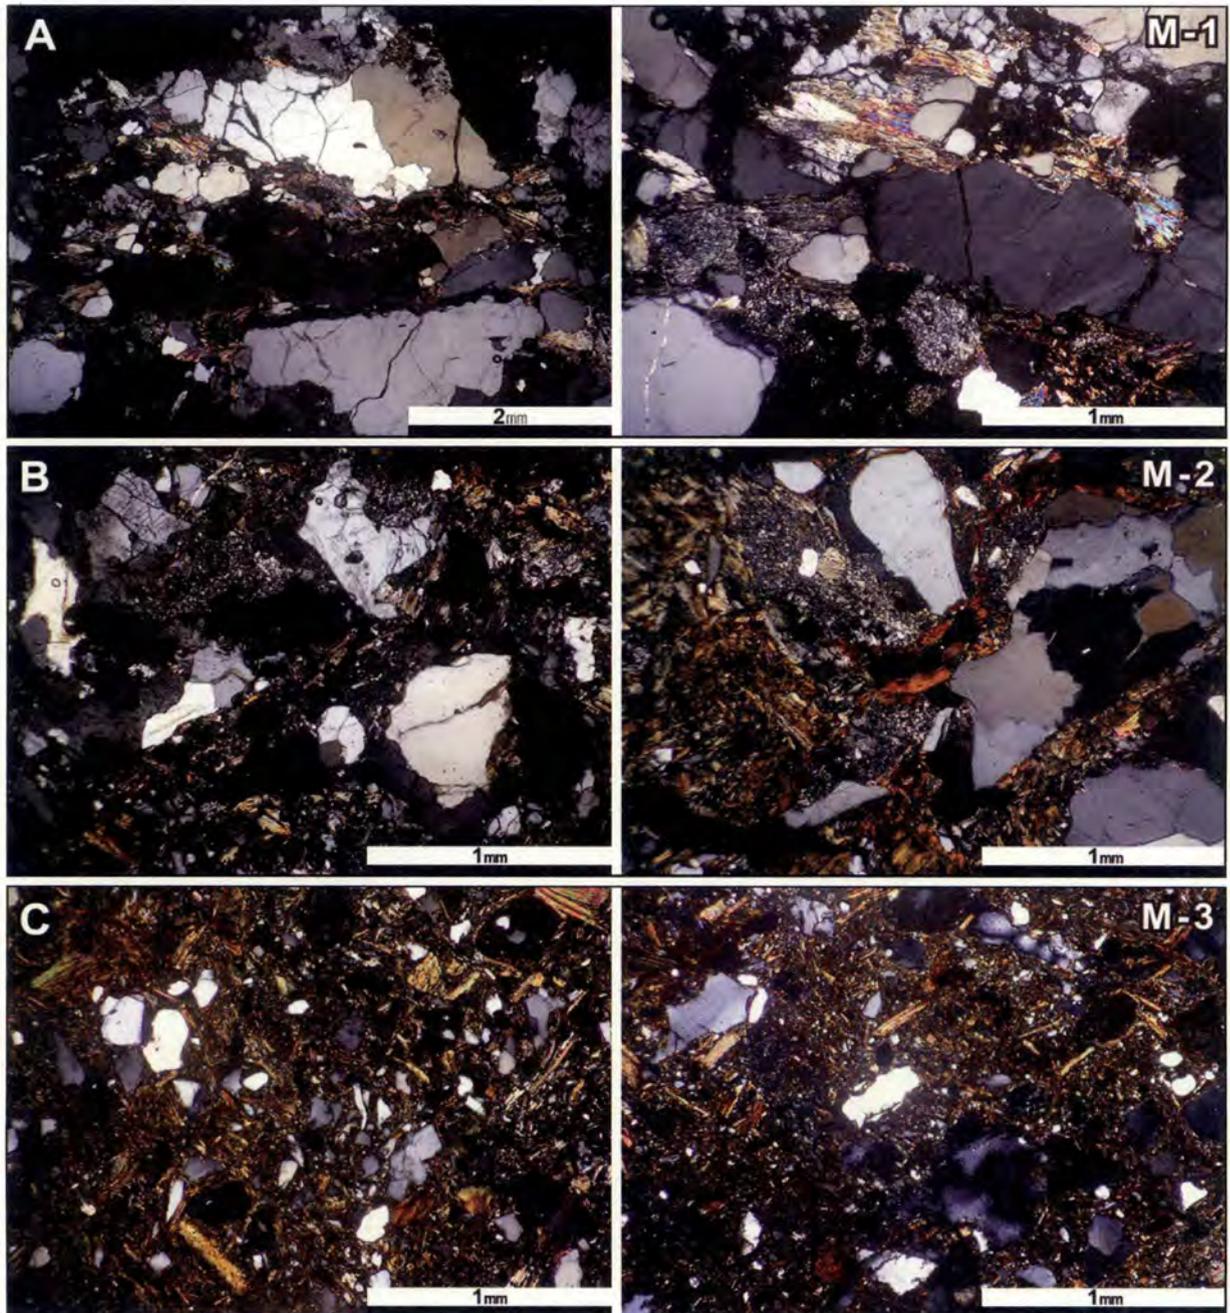
[그림 8] 먹절산성 성토부 토층시료의 편광현미경 관찰 결과 1. (A) 기반암풍화토, (B) 기저부 토양, (C) 체성부의 암갈색 토양. 시료번호는 표 1과 같다.

토층 시료의 편광현미경 관찰 결과를 살펴보면, 전체적으로 비현정질의 기질에 석영, 장석, 운모 등의 광물이 입상으로 관찰된다. 이 중 기질은 주로 실트와 점토 입도를 보이는 장석으로 구성되어 있으며, 현정질 광물 결정은 대부분 석영과 흑운모로 이루어져 있다. 특히 석영은 다양한 원마도와 분급을 보이며 부분적으로 원마도가 떨어지는 각형을 나타내고 상대적으로 입자가 큰 경우에는 균열에 의한 파쇄작용이 확인된다.

이상의 내용을 종합해보면, 먹절산성 성토부를 구성하는 기저부의 적황색 토양, 체성부의 암갈색 및 갈황색 토양은 기반암과 유사한 현미경적 특징을 보이고 다양한 분급을 나타내는 것으로 보아 별도의 정선 과정 없이 토양화가 진전된 기반암풍화토 및 사면퇴적토를 그대로 사용한 것으로 추정된다. 특히 체성부의 암갈색 및 갈황색 토양은 산화광물로 피복된 암갈색 점토가 우세하다. 그러나 체성부의 담황갈색 및 담회색 토양은 다른 층위에 비해 미사질 입도의 광물이 대부분을 차지하고 사장석의 함량이 많은 것

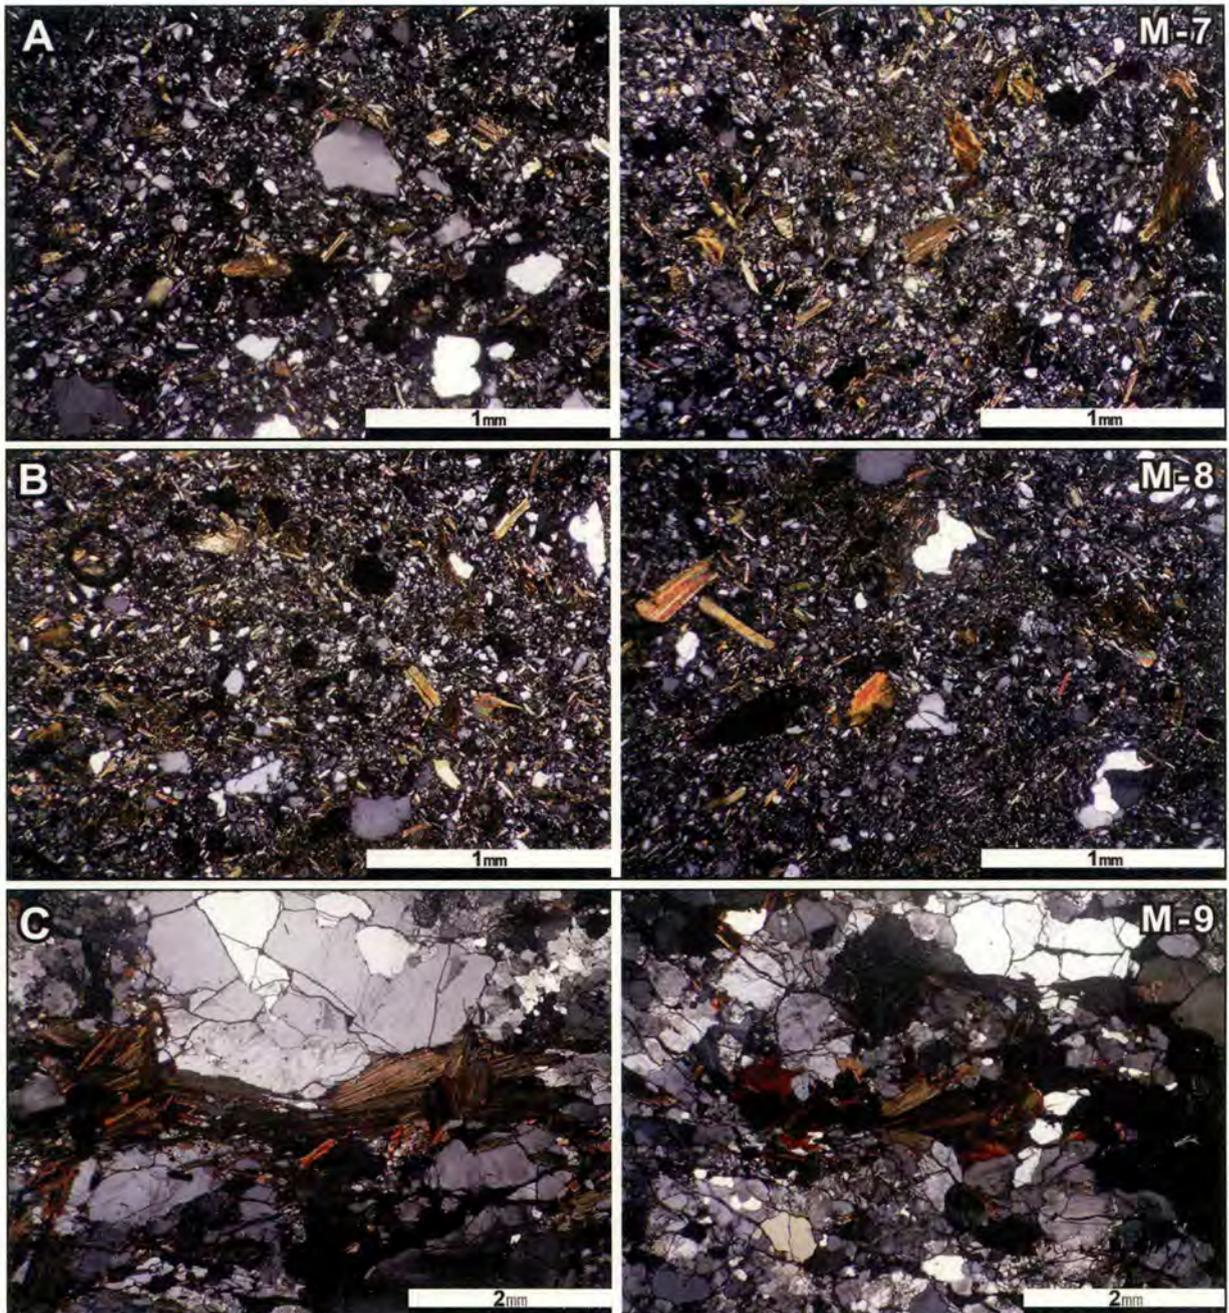
[그림 10] 역절산성 성토부 토층시료와 기반암의 편광현미경 관찰 결과. (A) 체성부의 담회색 토양. (B) 체성부의 담황갈색 토양. (C) 역절산성의 기반암인 호상편마암. 시료번호는 표 1과 같다.

마지막으로 벽절산성 유적지의 기반암을 구성하는 호상편마암(M-9)은 석영, 알칼리장석, 사장석 및 흑운모로 구성되어 있으며, 이 중 세립 내지 조립의 석영 및 장석으로 이루어진 우백대와 흑운모가 주성분인 우흑대가 교호하고 있다. 석영은 대부분 타형이고, 알칼리장석은 변질되어 있다. 흑운모는 대부분 갈색의 간섭색을 보이나 일부는 녹색의 간섭색을 보이고 부분적으로 녹니석화가 진행되어 있다(그림 10C). 현미경적 특징과 조암광물로 볼 때 벽절산성 유적의 기반암풍화토와 기저부는 호상편마암이 풍화되어 생성된 토양으로 판단된다.

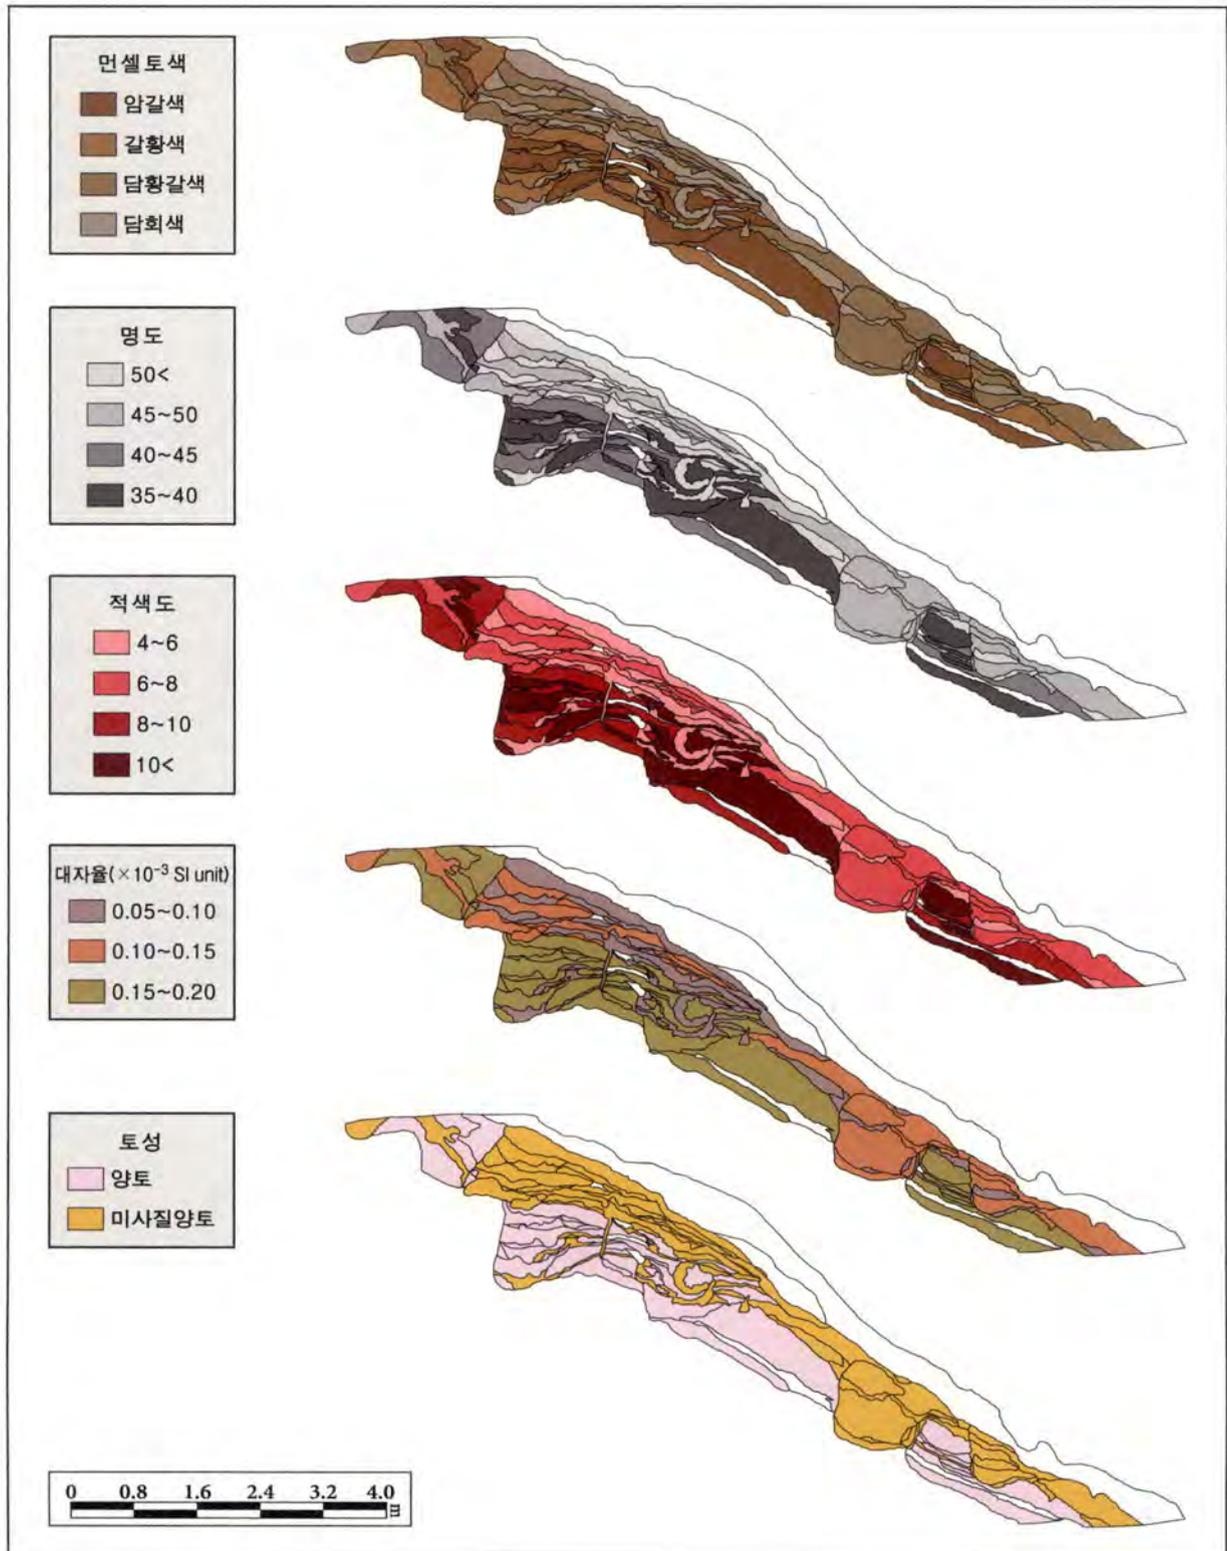
그림 20. 먹질산성 성토부 토층의 분석결과 맵핑 도면 1.

체성부는 하부에 주로 양토의 암갈색 및 갈황색 토양을 중심으로 쌓고 상부에 미사질양토의 담황갈색 및 담회색 토양을 이용하여 완성하였다. 특히 체성부 하부의 암갈색 및 갈황색 토양층에는 부분적으로 담황갈색 및 담회색 토층이 비교적 얇은 두께로 섞여있는데, 이는 동절기와 하절기의 기온변화로 인한 균열을 방지하고 외부 충격을 흡수하는 장점이 있을 것으로 추정된다. 이 연구에서는 위에서 살펴본 각 층위별 토양의 물리적, 광물학적, 입도분포 및 지구화학적 특성을 표 9에 종합적으로 정리하였고, 이를 그림 20 및 21의 단면도에 표시하였다.

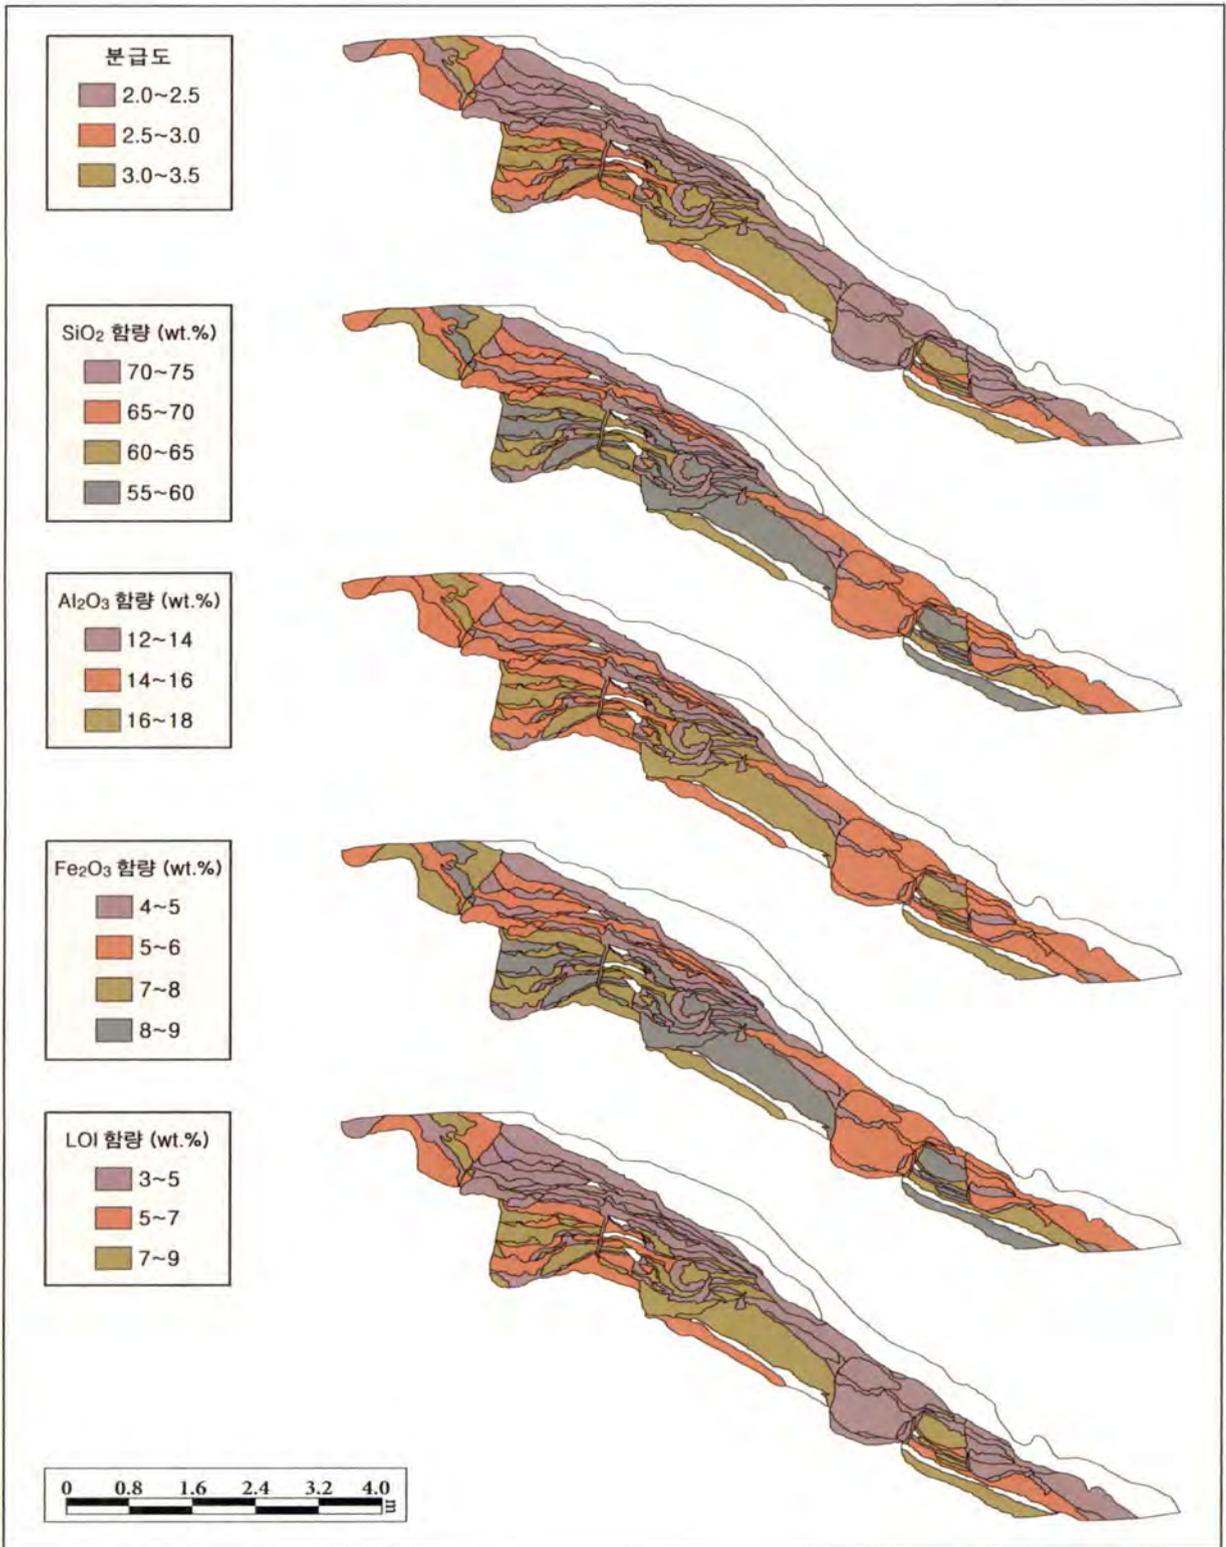
그림 21. 역철산성 성토부 토층의 분석결과 맵핑 도면 2.
