# 수원화성

2000-2013

# 수리백서

- 수원화성 수리백서(2000~2013)는 2000년부터 2013년까지 수원시 화성사업소에서 발주했던 보수 및 복원공사 중에서 사업예산 5천만원 이상의 공사를 중심으로 공사내용과 사진자료 및 도면을 정리하여 펴낸 책이다.
- 사진자료 중에서 당시 공사사진을 확보하지 못한 경우 현재사진으로 대체하였다.
- 사진자료는 수원시 포토뱅크, 수리보고서에 삽입된 사진들을 사용하였다.

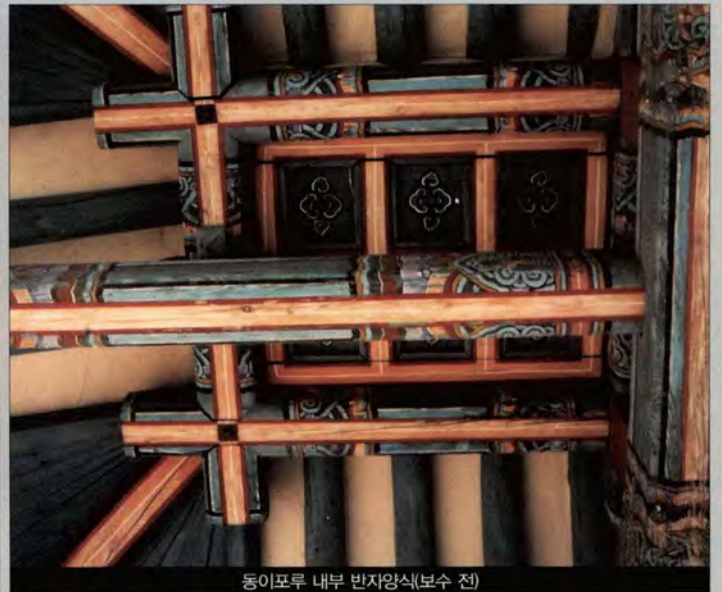
동이포루 내부 반자양식(보수 전)

- 봉돈과 동삼치 사이에 위치하며 화성의 4개의 포루 중 동쪽 하부에 위치한 포루이다. 동일포루에 비하여 규모가 작고 측면에 다른 포루는 3칸인 것에 비해 2칸으로 처리되어 있고 1칸에 누마루가 설치되어 있다.
- 동일포루와 달리 기둥이 원기둥으로 되어 있으면서 창호없이 개방되어 있다. 누마루 부분이 개방되어 있어 관람객의 누마루 진입이 많으면서 머름 중방에 걸터 앉아 파손의 원인이 되고 여장 옥개전으로부터 낙수가 발생하여 부식이 많이 진행되었다.
- 머름 하방의 경우 머름착고의 끼움 부분의 부식이 많아 머름착고가 머름하방으로 들어가있는 부재도 많이 볼 수 있다.

- 기둥 : 석간주 가칠, 머름 : 석간주가칠, 머름착고 : 뇌록가칠
- 가구 : 도리, 보, 창방, 장여 등 머리부분은 모로, 그 외는 뇌록 가칠에 먹긋기, 뱃바닥은 색긋기
- 서까래 : 외부로 나온 부분 중 머리부분과 마구리는 모로단청, 그 외는 뇌록가칠

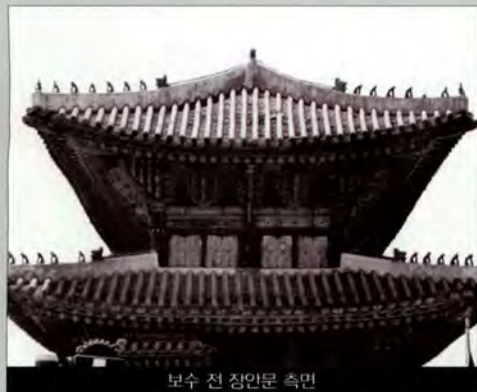
보수 전 장안문 측면

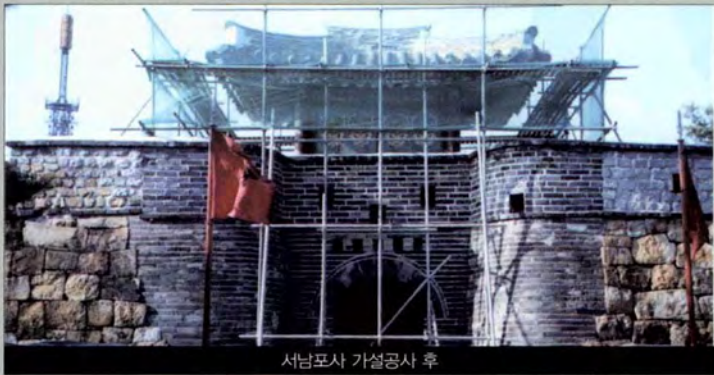
- 서남암문은 용도를 통해 서남각루(화양루)로 나가는 암문으로 유일하게 포사 1칸을 세우고 있다. 용도는 원래의 성벽보다 한단 낮게 양쪽으로 석축을 쌓아서 복도처럼 길게 난 도로이며 그 중간에서 좌우에 치성을 1개소씩 설치하였으며 용도의 폭은 7.24m이다.
- 1975년 복원공사를 하였으며 1996년 단청공사와 부식부재 수지처리 등으로 오늘에 이르고 있으나 현재 마루기와의 양성부분이 떨어져나가 탈락 및 일부 균열이 있으며 기와의 보토가 흘러내리며 일부 막새의 드럼부분이 탈락되어 있다.

서남포사 가설공사 후

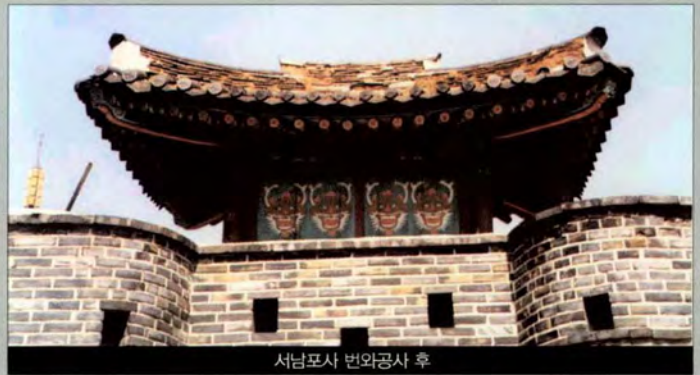
서남포사 번와공사 후

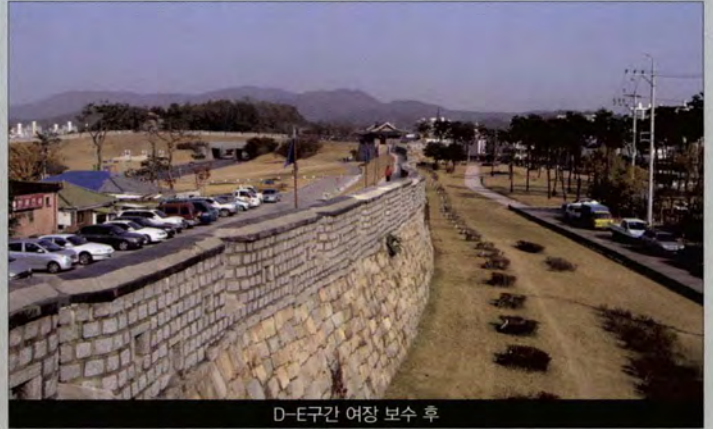
D-E구간 여장 보수 후

- 동1치와 동일포루를 포함하는 구간이다.(길이 : 391.36m, 95타)
- 옥개전 몰탈을 포함하여 파손길이는 362.4m로 전체 길이의 92.6%가 파손되어 있다.
- 이중에서 1개의 타당 30%이상의 옥개전이 파손된 것은 전체 95타중 36타로 37.89%이며 여장 길이 391.36m중에서 144.04m인 37.89% 보수하였다.

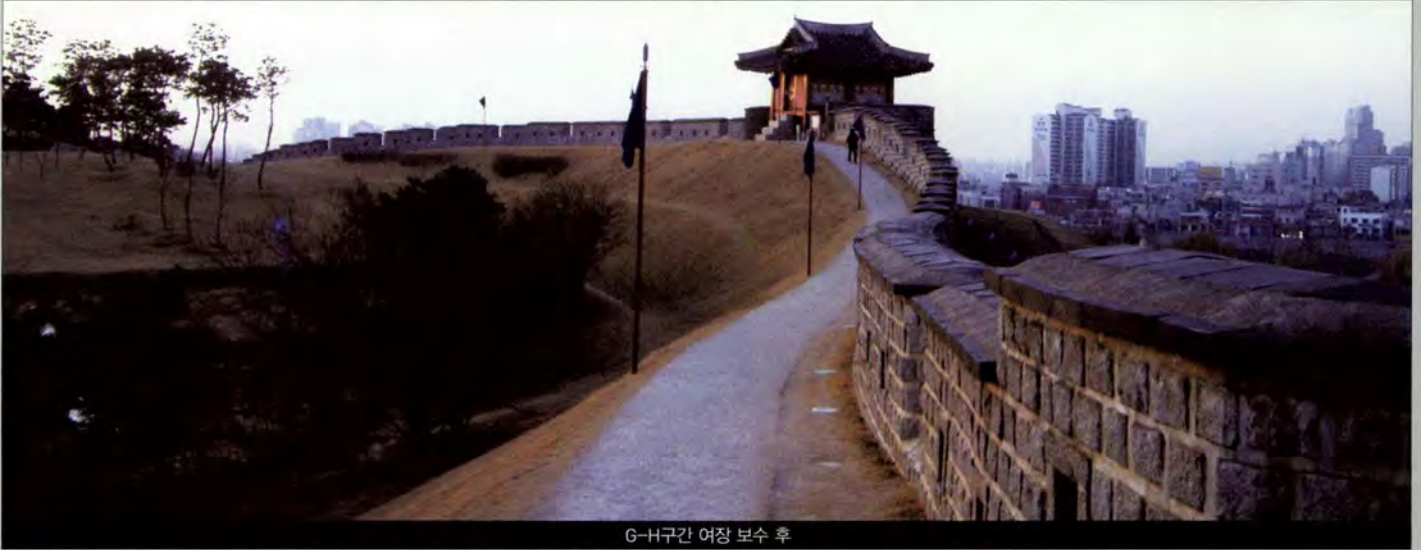
G-H구간 여장 보수 후

- 이 구간은 동암문과 동북포루, 북암문을 포함하는 구간이다.(길이 : 356.06m, 158타)
- 옥개전 몰탈포함하여 파손길이는 95.48m로 전체길이의 26.82%가 파손되어있다.
- 이중 타당 30%이상의 옥개전 파손비율은 전체 158타중 18타로 11.39%이며 길이 356.06m중 46.86m인 11.39% 보수하였다.

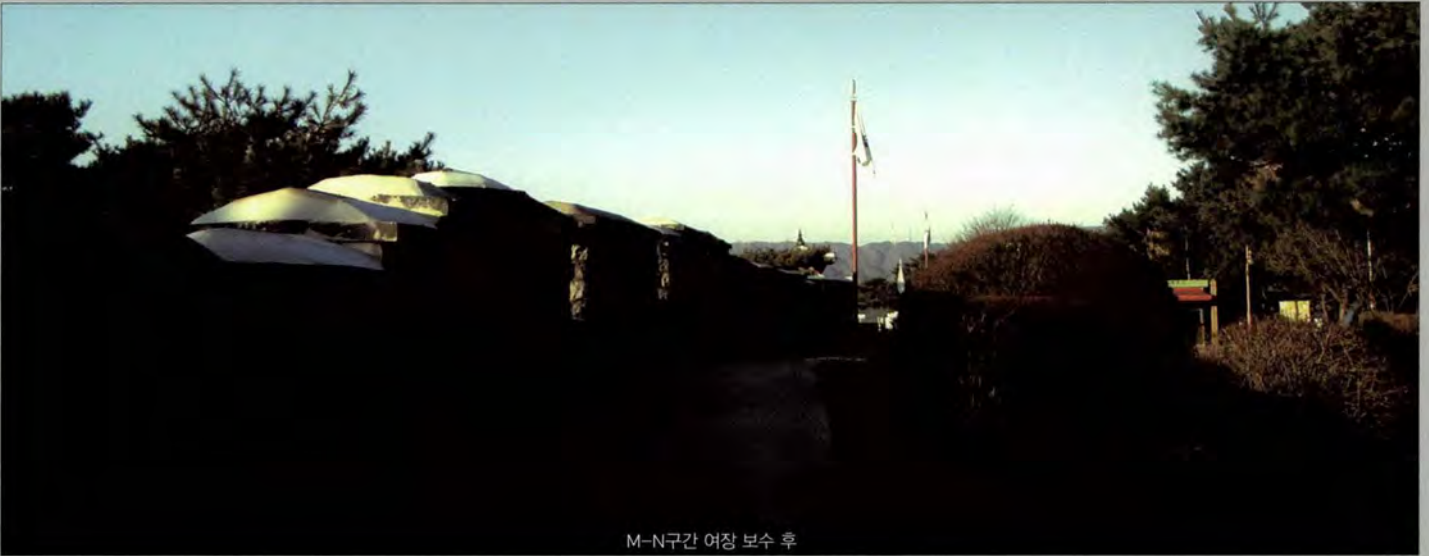
M-N구간 여장 보수 후

- 여장 길이는 164.65m, 69타이다.
- 옥개전 몰탈포함하여 파손길이는 138.34m로 전체길이의 84.02%가 파손되어 있다.
- 이중 타당 30%미만의 옥개전 파손비율은 전체 69타중 32타로 길이 164.65m중 55.43m인 46.38% 보수하였다.

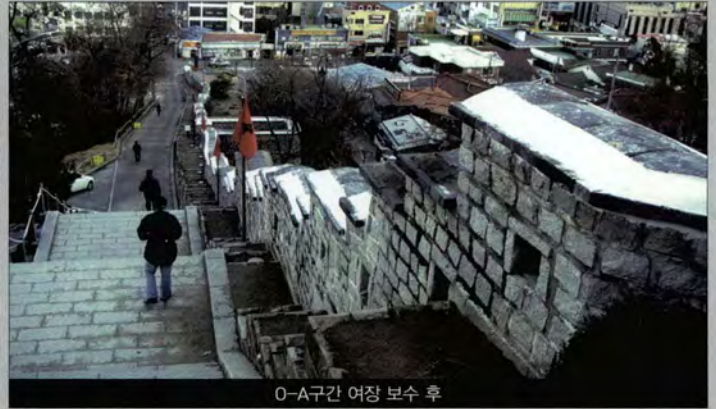
O-A구간 여장 보수 후

- 이 구간은 남포루로부터 남치구간으로 전체 여장 길이는 180.13m, 131타이다.
- 옥개전 몰탈포함하여 파손길이는 134.97m로 전체길이의 74.93%가 파손되어 있다.
- 이중 타당 30%이상의 옥개전 파손비율은 전체 131타중 59타로 길이 180.13m중 77.13m인 45.04% 보수하였다.
- 전체 옥개전 수량 : 귀옥개전 - 1,573매, 옥개전 - 5,420매, 귀방전 - 1,573매, 귀방전 - 3,146매, 방전 - 15,919매
- 실제 파손 옥개전 수량 : 귀옥개전 - 268매 (전체의 17.04%), 옥개전 - 1,778매 (전체의 32.80%), 귀방전 - 209매 (전체의 13.29%), 귀방전 - 532매 (전체의 16.91%), 방전 - 4,472매 (전체의 28.09%)

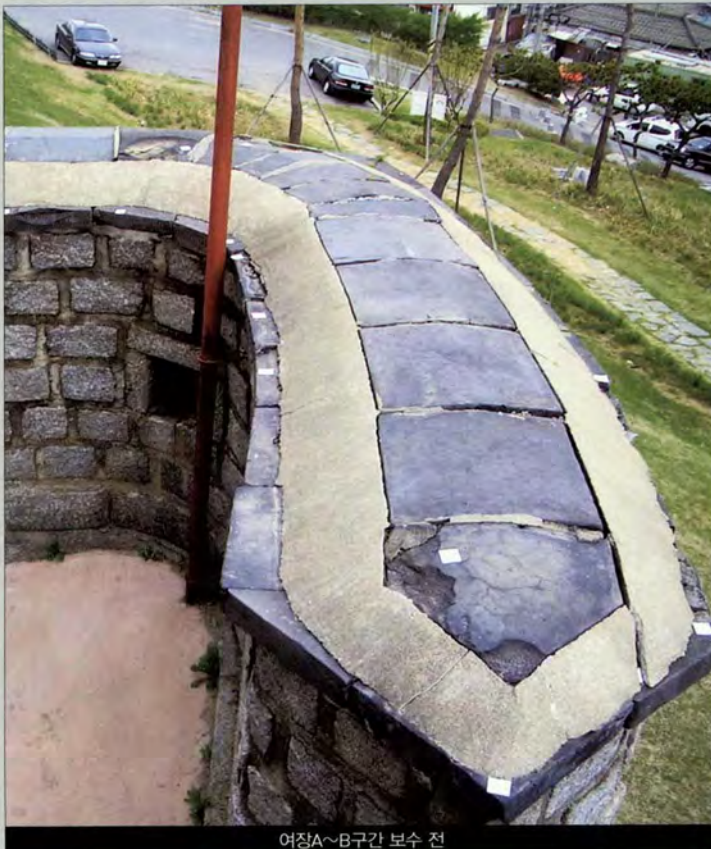
여장A~B구간 보수 전

- 공사명 : 화성 성곽(여장 및 서노대 등) 보수공사
- 지정별 : 사적 제3호
- 소재지 : 수원시 장안구 연무동 190
- 사업비 : 195,580천원
- 공사기간 : 2010. 5. 6 ~ 2010. 9. 10
- 보수지침
  - 성곽구간 내에 훼손된 옥개전, 방전, 전돌 등을 보수(전체 여장길이 5,099.6m중 파손되어진 여장 899.37m를 보수)
  - 서노대의 파손된 전벽돌을 보존처리함, 여장 하부 바닥 현안 보수

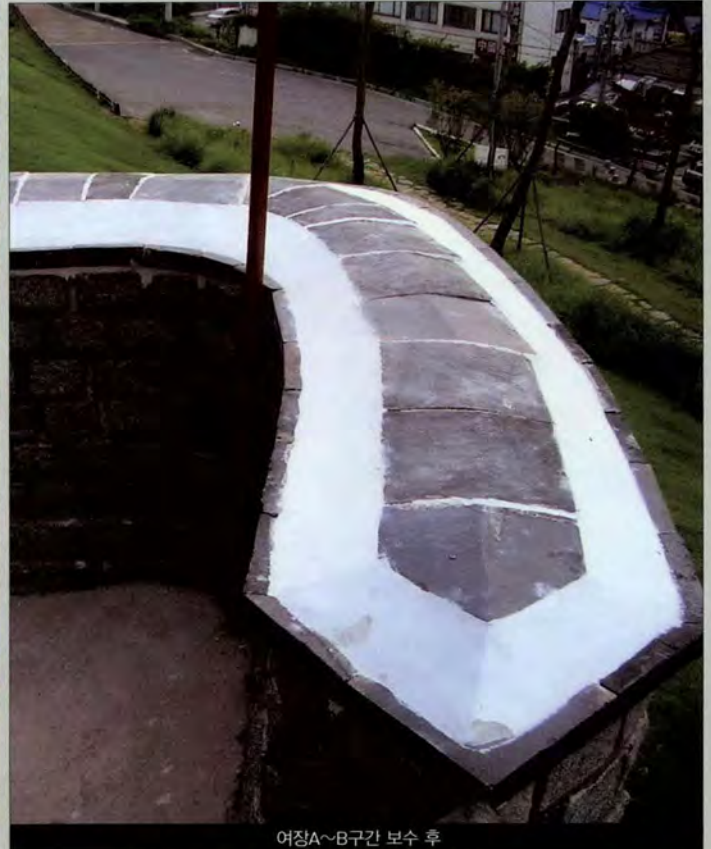
여장A~B구간 보수 후

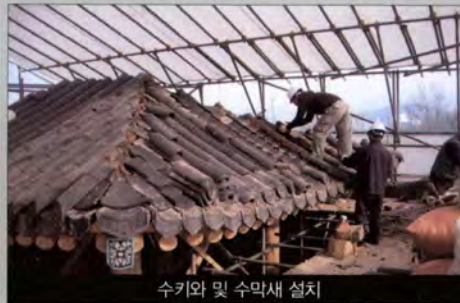
수기와 및 수막새 설치

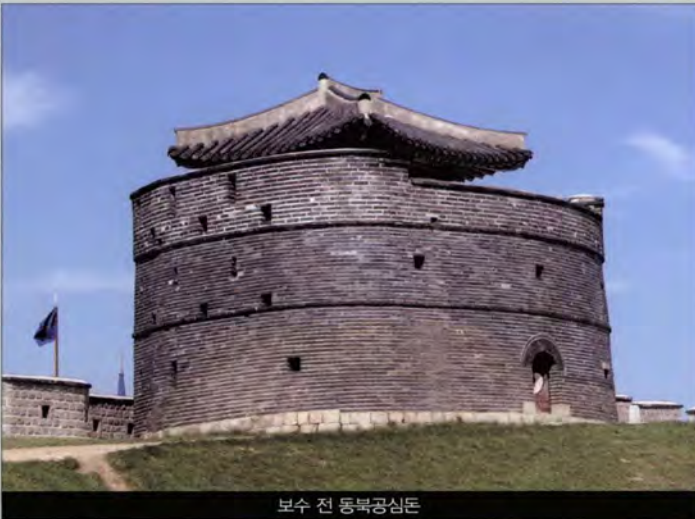
공심돈은 성곽 주위와 비상시에 적의 동향을 살피기 위한 망루와 같은 것으로 화성에서 처음 등장한 건물이다. 동북공심돈은 동장대의 동쪽으로 143m 떨어져 있고 동북노대로부터 서북측으로 72m 떨어져 자리 잡고 있다. 화성에는 서북공심돈·남공심돈·동북공심돈이 있었으나 현재는 서북공심돈과 동북공심돈이 남아있다. 동북공심돈의 형태는 커다란 타원형의 모습으로 화성 성곽 내에서 가장 특징있는 건물 중 하나이다. 동북공심돈 내부는 소라처럼 생긴 나선형의 벽돌 계단을 통해서 꼭대기에 오르게 되어 있어 일명 '소라각'이라고도 불린다. 동북공심돈 초루는 수원성 복원 정화사업 제2단계 복원사업 이후 오랜 세월 보수가 없어 기둥이 기울어지고 지붕의 누수가 발생하고 있다.

보수 전 동북공심돈

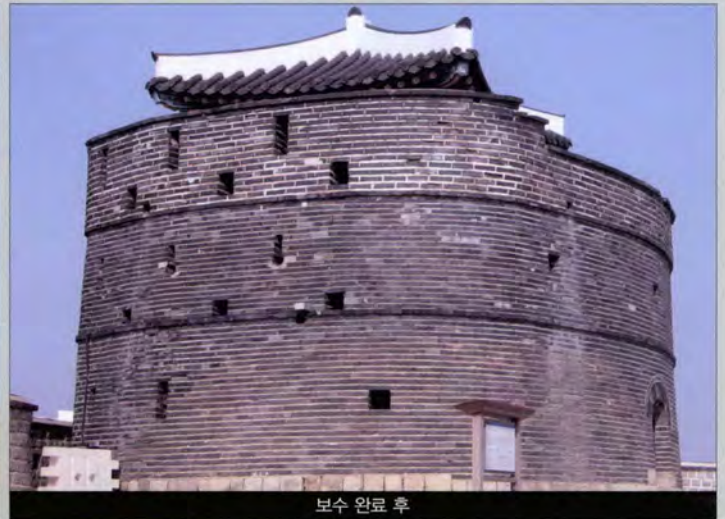
보수 완료 후

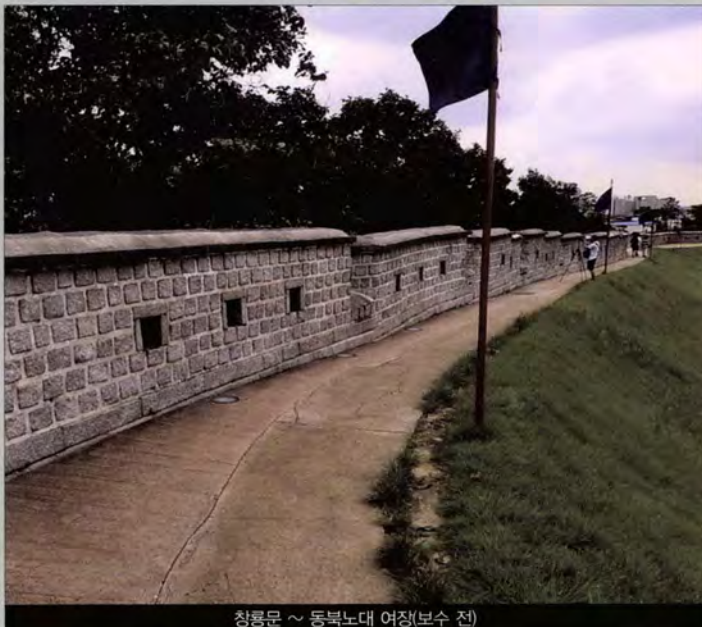
창룡문 ~ 동북노대 여장(보수 전)

- 기존 여장돌 균열, 파손부를 조사한 후 담당 감독관과 상의 및 관련 전문가의 자문을 거쳐 보완 조정 하였다.(전벽돌 및 방전, 옥개석 등), 전벽돌교체(보존처리)67.0 매
- 건식세척 192.75㎡, 습식세척 134.93㎡, 스팀세척 134.93㎡, 살수린싱 134.93㎡, 발수제처리 197.66㎡, 경화처리18.02㎡, 예비조사 196.32㎡

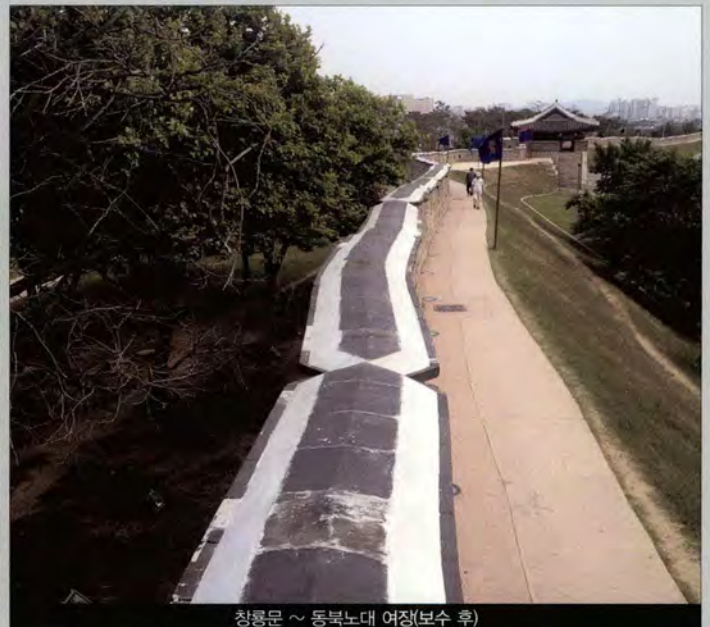
창룡문 ~ 동북노대 여장(보수 후)

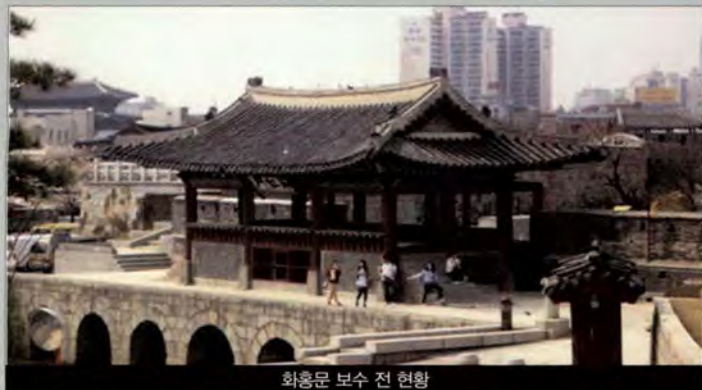
화성문 보수 전 현황

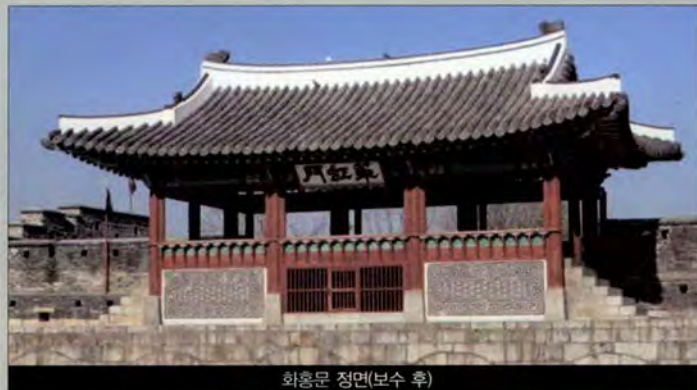
화성문 정면(보수 후)

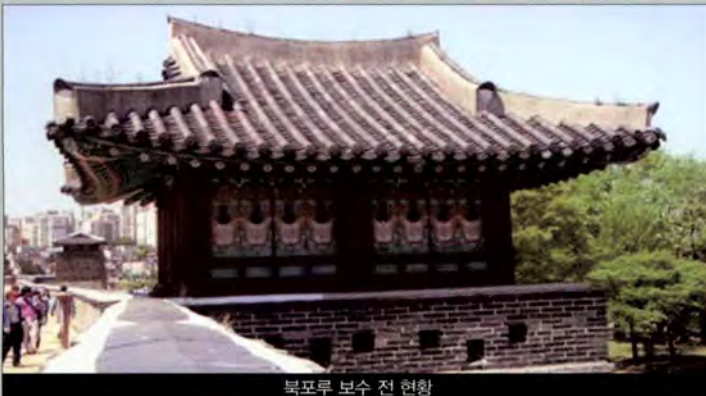
북포루 보수 전 현황

#### 6) 북포루 (기와고르기, 양성 해체재설치)

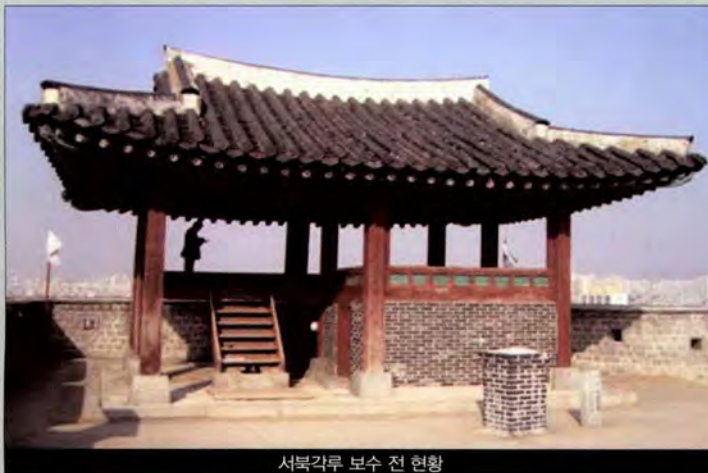
서북각루 보수 전 현황

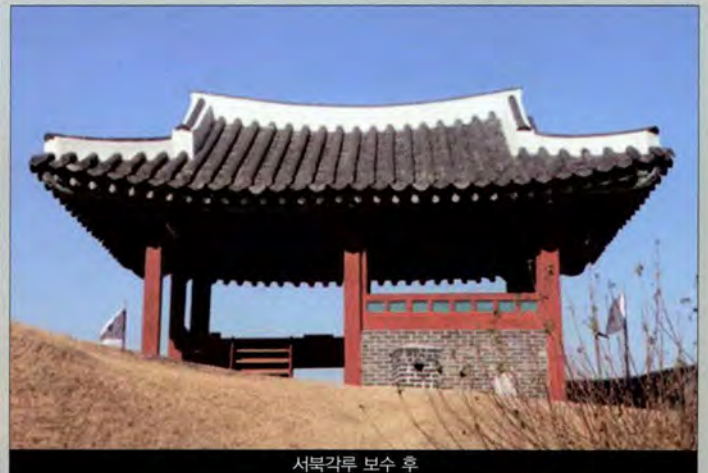
서북각루 보수 후

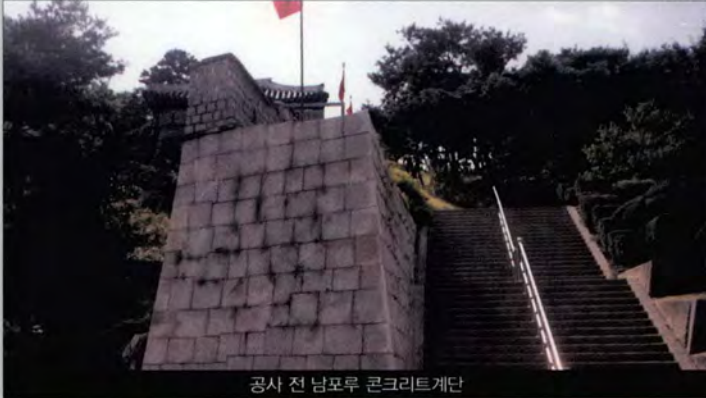
공사 전 남포루 콘크리트계단

노래비 쪽의 계단(콘크리트)을 해체하고 화강석 계단으로 설치

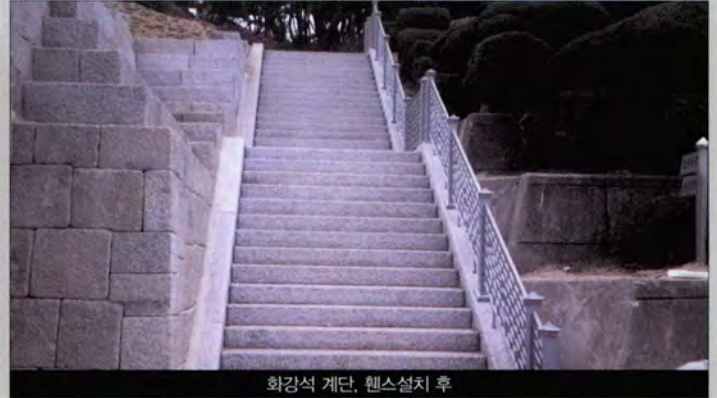
화강석 계단, 웬스설치 후

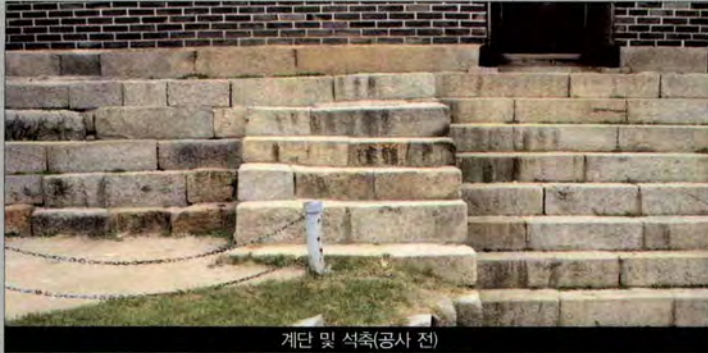
계단 및 석축(공사 전)

장안문~북서적대구간의 주변공사는 성벽상부 장안문측 계단 및 석축 정비공사와 후탁 경계 석축공사 및 성곽외부 흙두기 화단 석축공사, 보도 판석 및 박석 설치공사, 퇴박석 정비 및 설치공사(퇴박석은 지대석에서 이격되어 있어 모두 해체하여 재설치하였고, 유실된 부분은 신재로 모두 보충), 웅성내부 바닥정비공사 및 전시패널 설치공사 등이다.

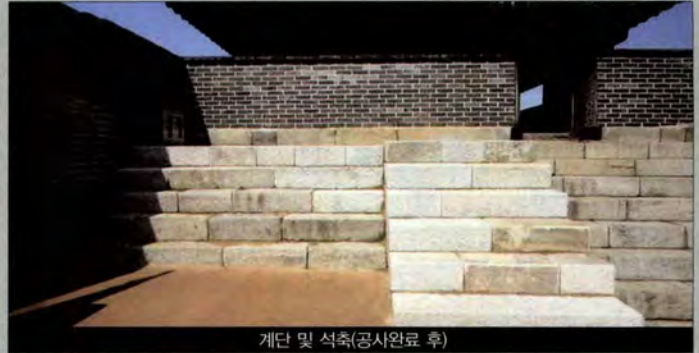
계단 및 석축(공사완료 후)

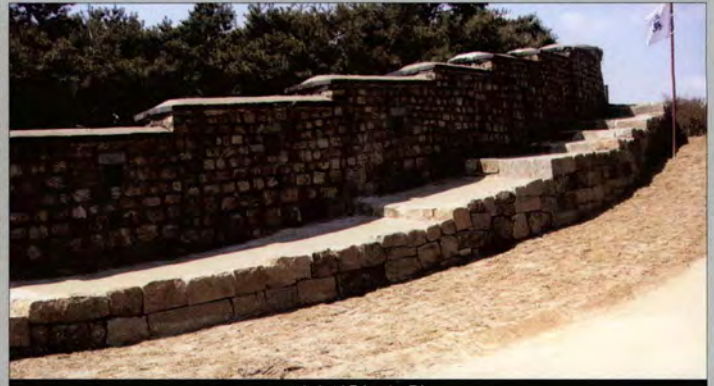
여장 석축(보수 후)

- 서장대 뒤쪽의 여장 중 서암문으로 부터 서노대 방향으로 여장의 석축과 계단부분이 교란되어 있어 해체 후 재설치하고 상부의 바닥면을 고르게 설치하였다.
- 여장 해체 후 석재는 50%교체 설치하고 기존 석재에 맞추어 그랭이를 병행하여 설치하였다.
- 상부 바닥 황토 포장
- 기존 자연석 계단은 그 높낮이가 서로 다르고 경사면이 서로 다르게 되어 있었고 석재가 작아 디딤면 석재가 빠져 있는 것이 다수 있어 금회교체 시에는 디딤 석재의 뒷길이를 키우고 뒷채움으로 단단히 고정하여 설치하였다. 계단의 단높이는 240mm로 설치하였는데 이는 기존의 여장 지대석의 하부가 노출되지 않도록 하기 위한 것이다.

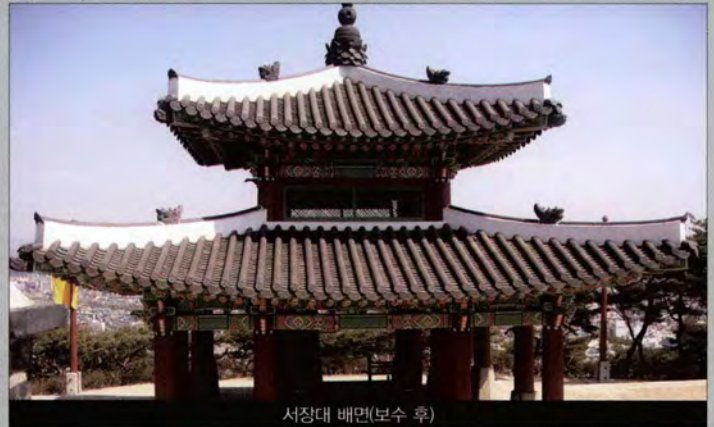
서장대 배면(보수 후)
