## 19. 양평군

### 1) 운계서원(雲溪書院)

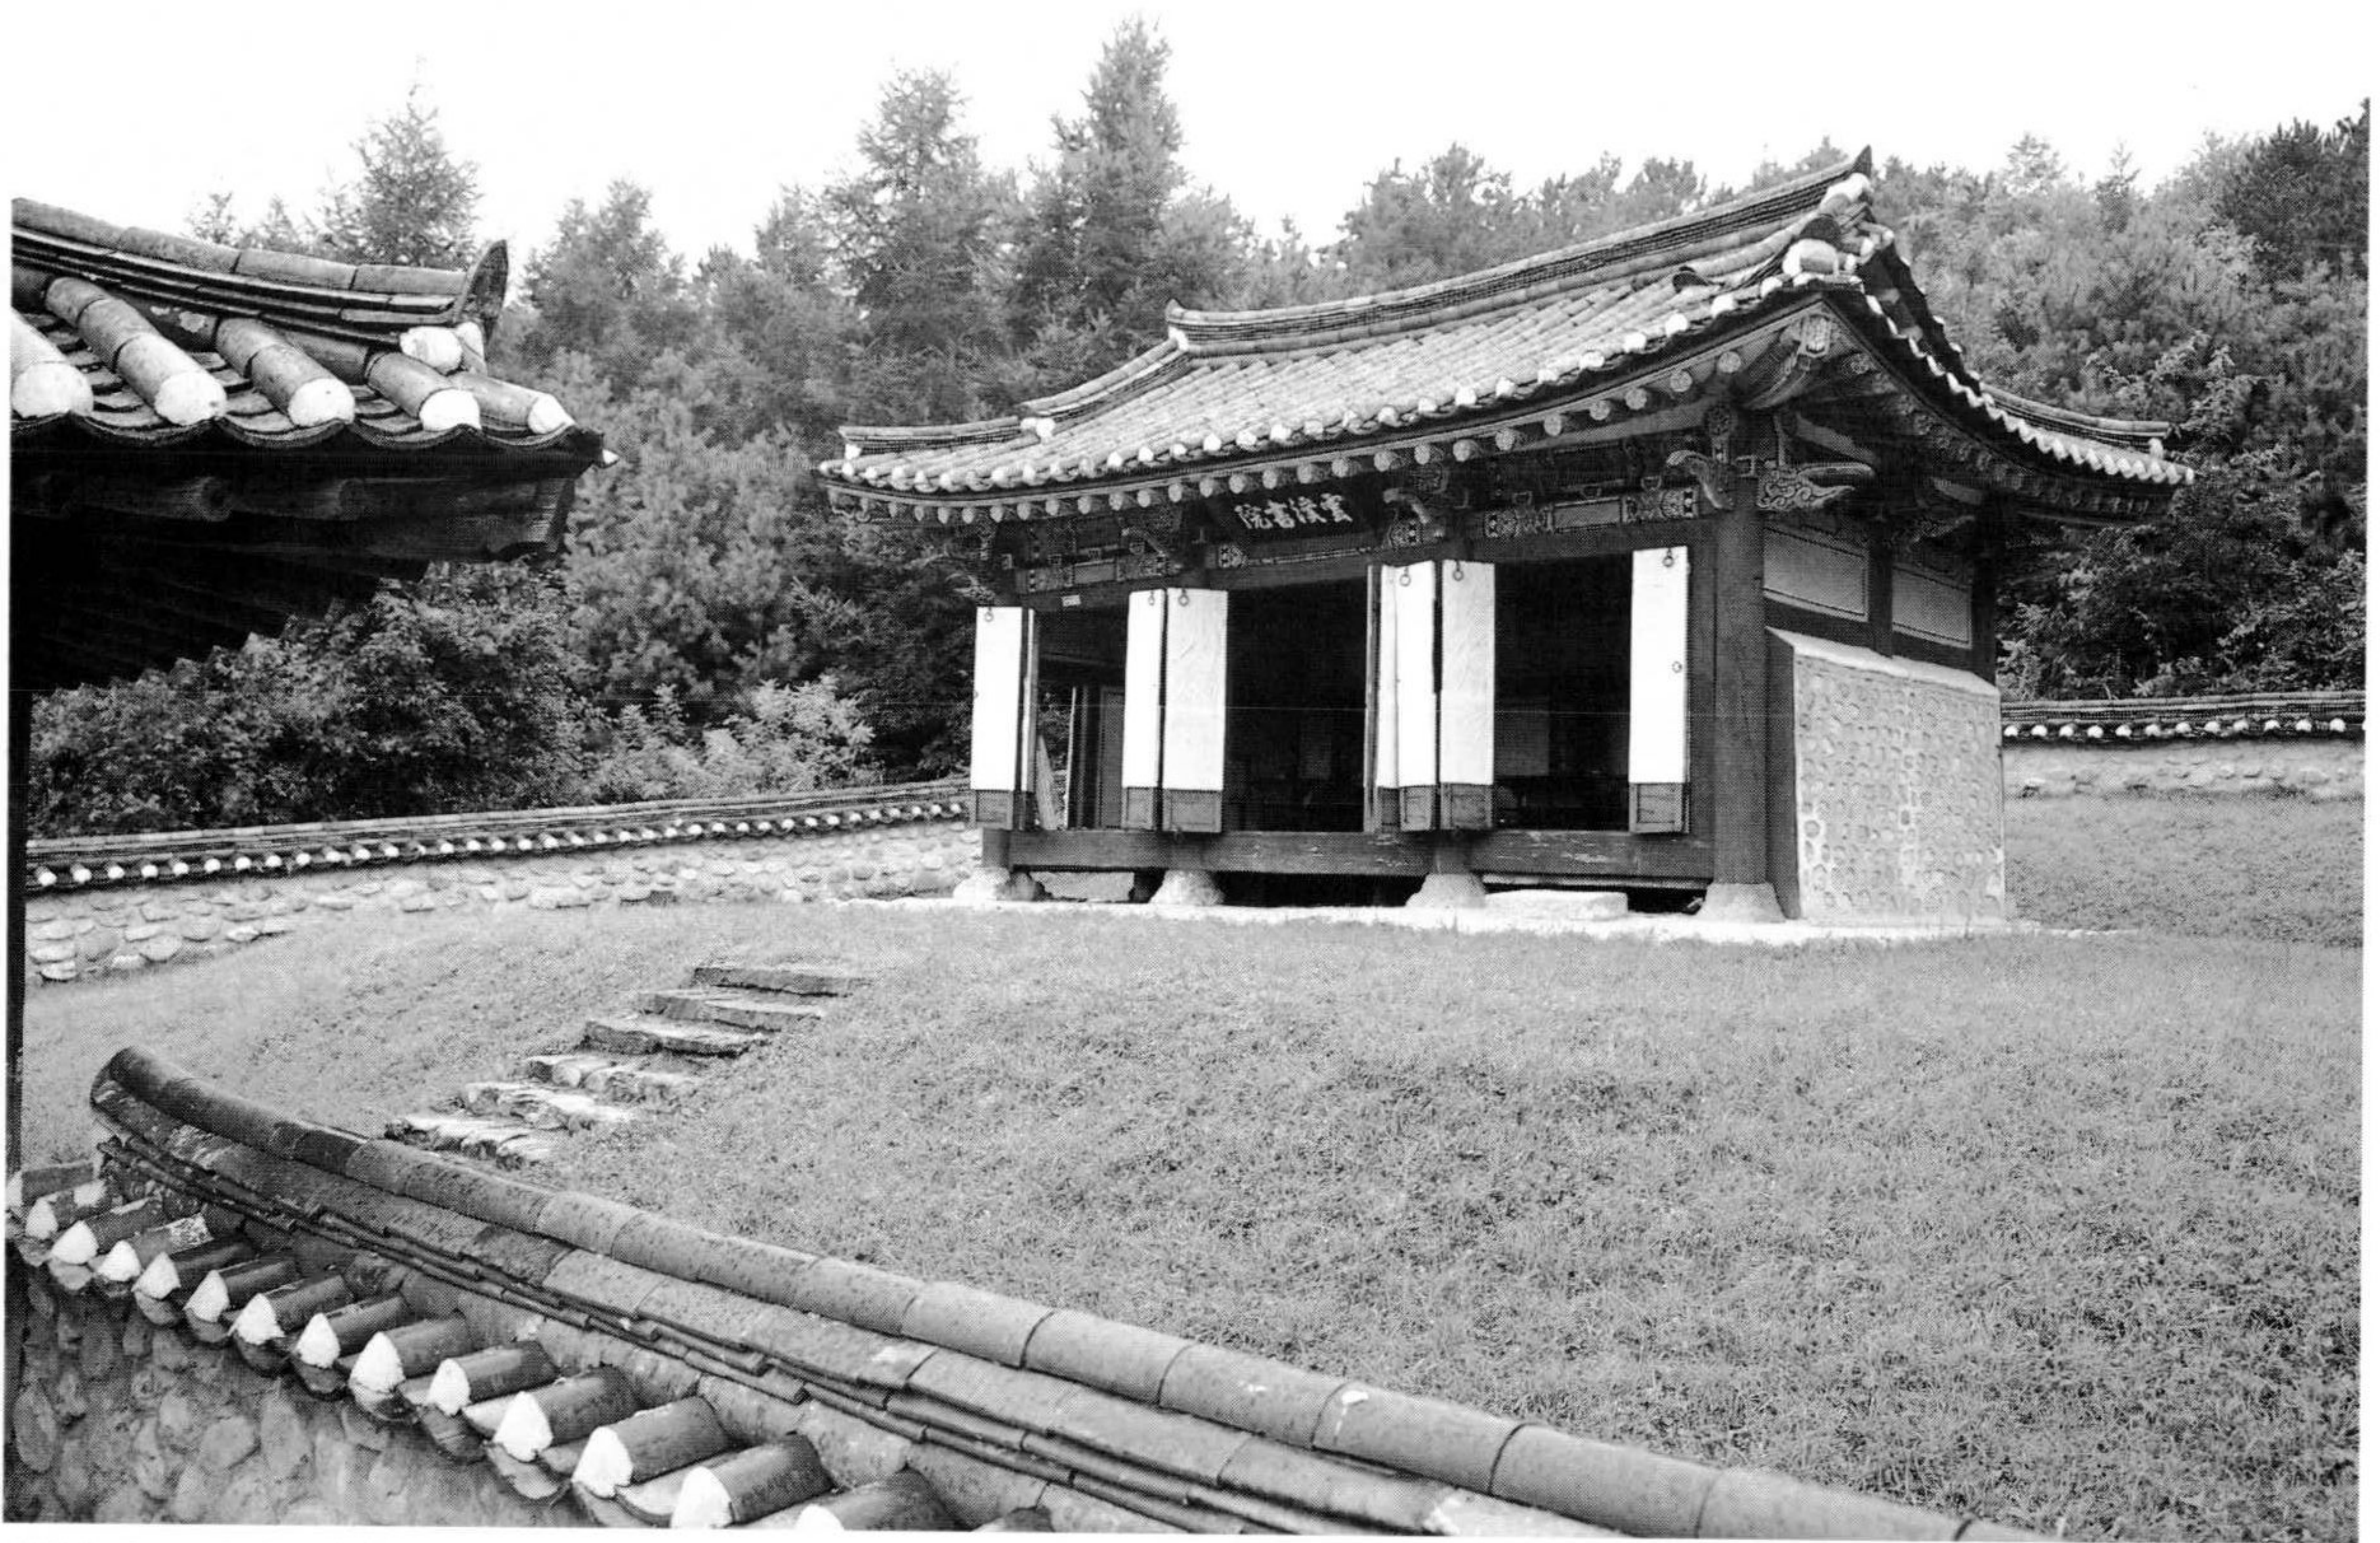
〈사진 19-1-1〉 운계서원

사당 본채는 정면 3칸, 측면 2칸으로 측면 주칸은 좁지만 같은 너비이다. 자연석을 외벌대로 쌓은 기단 위에 다듬은 원형초석을 놓고 두리기둥을 세웠다. 공포는 초익공을 결구하였는데 촛가지의 형태가 기둥마다 다른 것으로 미루어 여러 차례 수리가 있었음을 알 수 있다. 그리고 모서리 익공은 이익공처럼 보이지만 촛가지만 이단으로 만든 것이다. 창방 상부와 장혀 사이는 소로로 받쳤다. 전면은 모두 네짝 띠살분합문을 달고 좌측면에 외쪽문을 달아 평시에 출입한다. 나머지 벽은 화방벽을 높게 쌓았다. 홀처마에 한식기와를 오려 팔작지붕을 만들었는데 용마루와 내림마루, 추녀마루는 끝에 망와를 세우고 기왓골은 와구토로 마감하였다. 고막이는 통풍을 위해 트여 있고 바닥은 마루를 깔았다. 안에는 조육을 포함한 6인의 신위를 봉안하고 매년 제사를 올리고 있다.

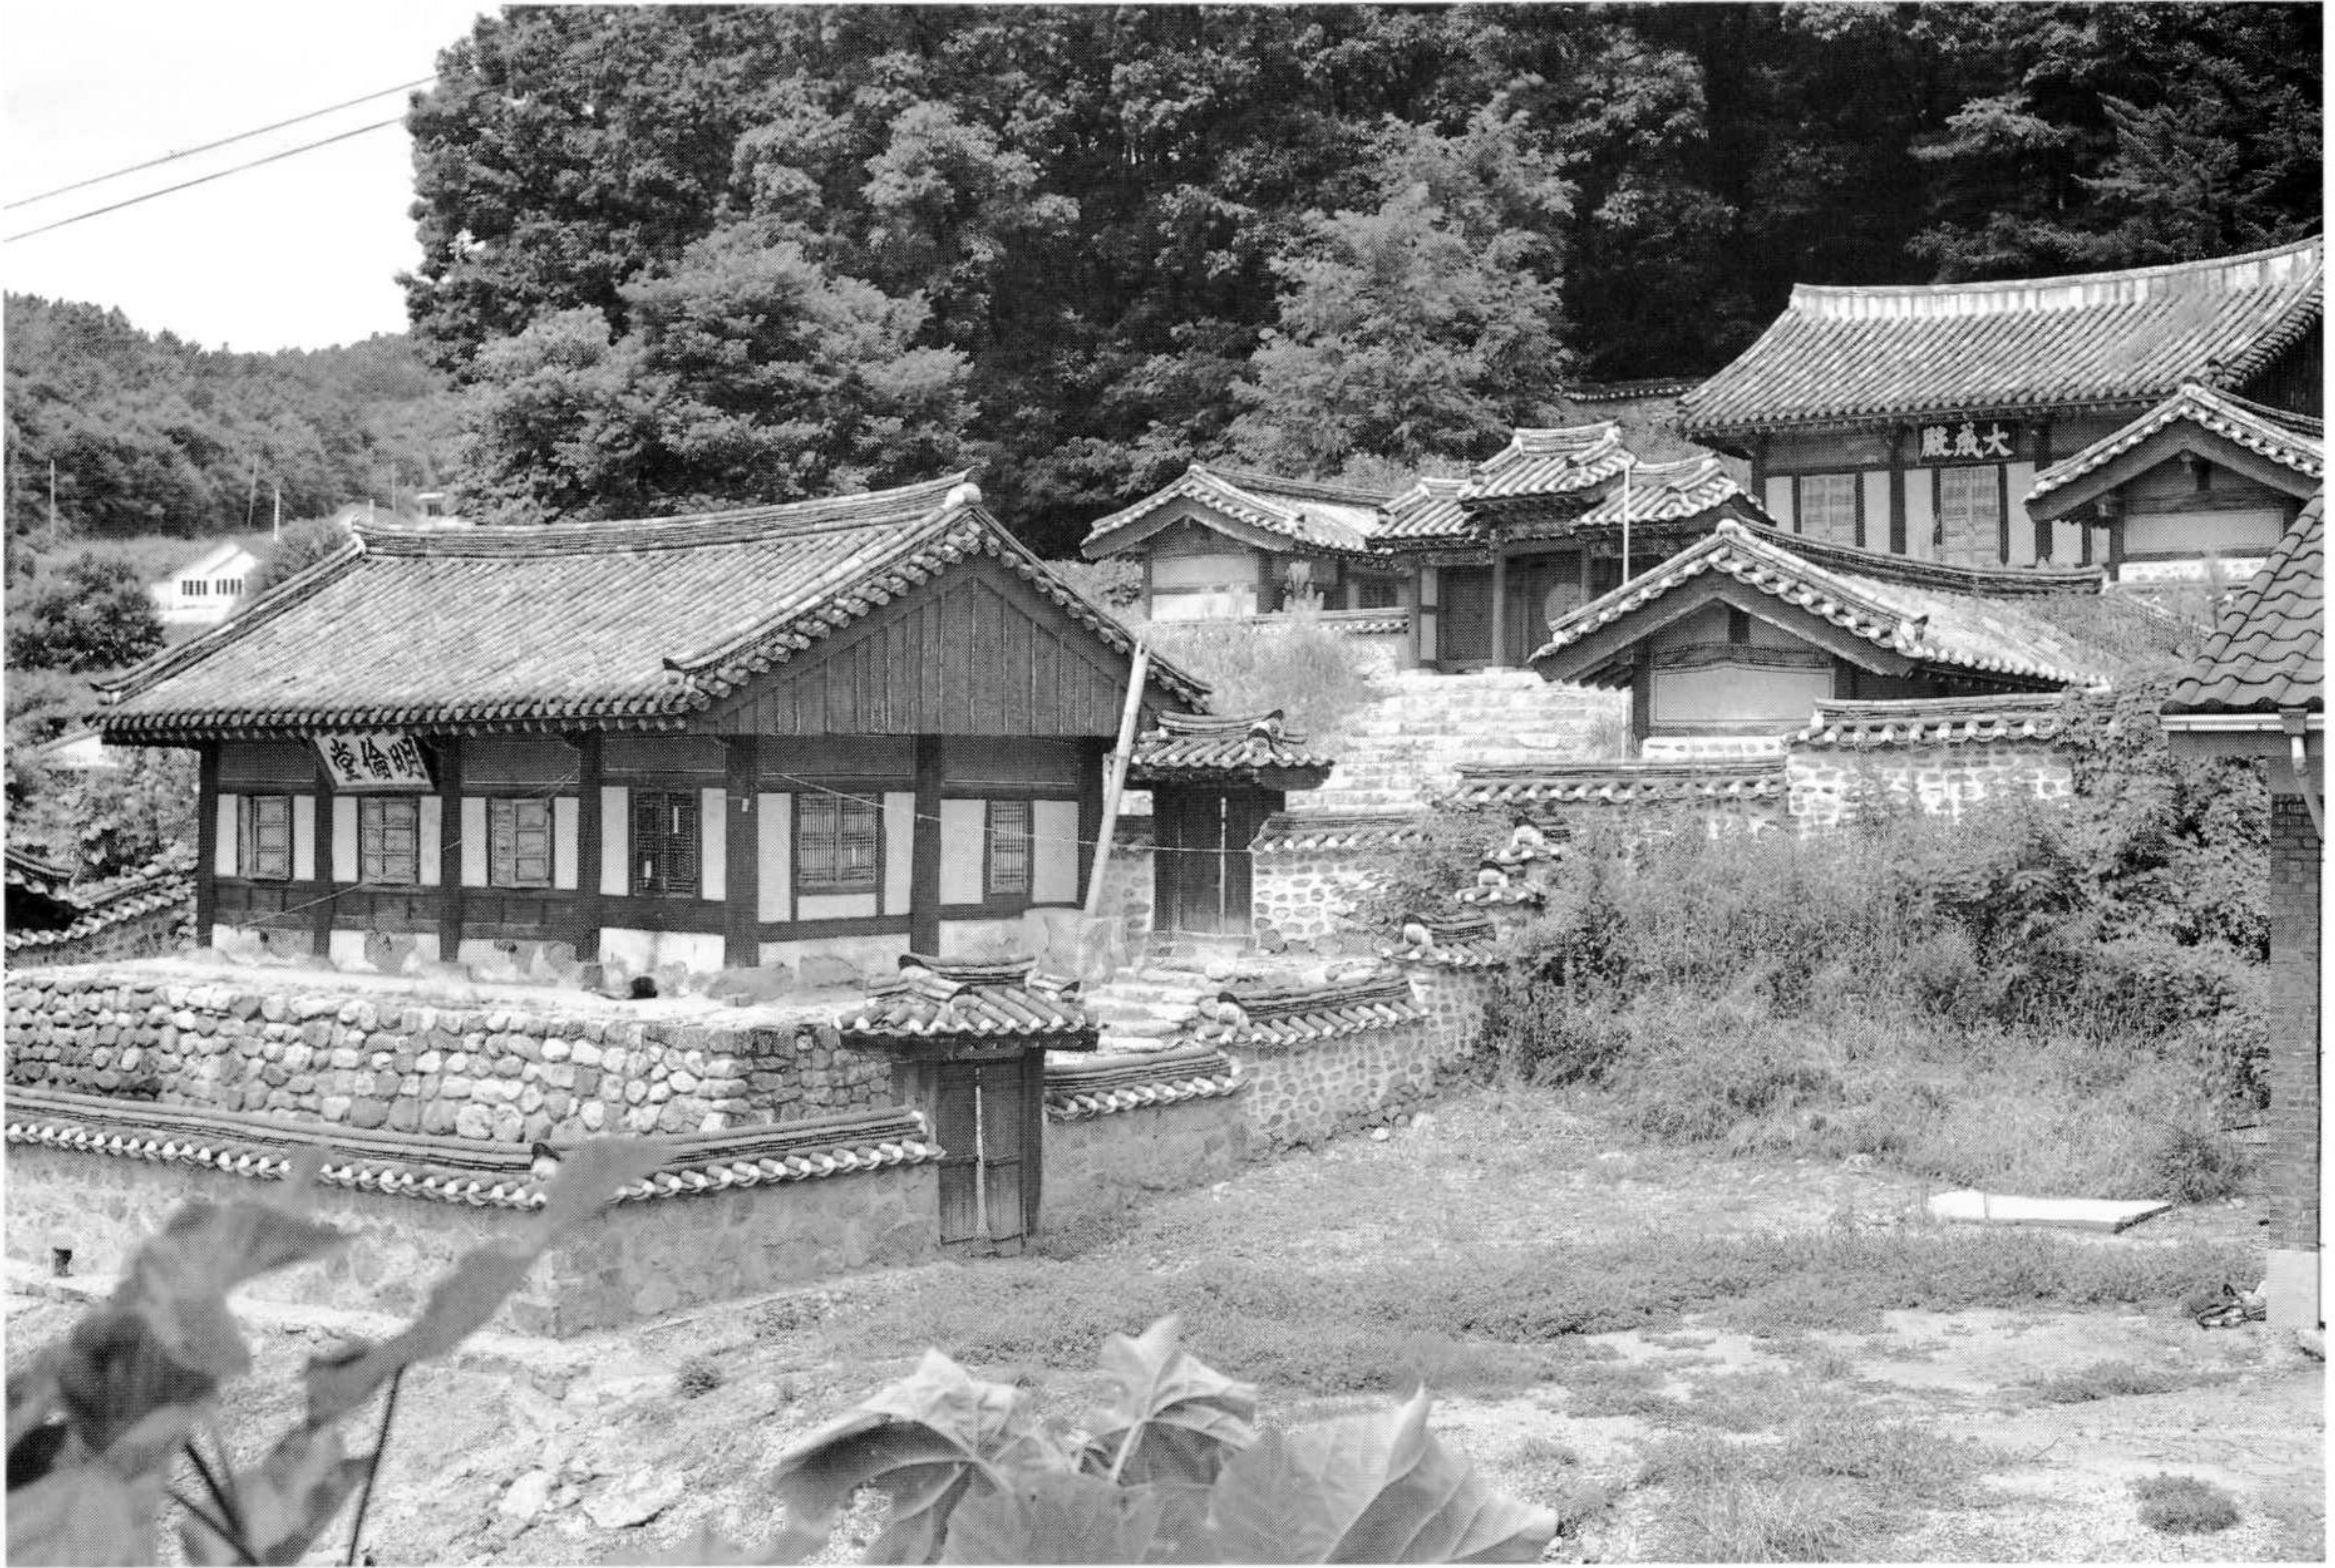
〈사진 19-2-1〉 양근향교

현재 남아있는 건물은 출입문과 명륜당, 협문, 동재와 서재, 내삼문, 동무와 서무, 대성전이다. 전체적으로 세 개의 권역으로 나뉘어 있다. 출입문을 들어서면 명륜당 일곽이 있고, 명륜당 옆으로 담을 돌리고 협문을 내어 뒤로 동재와 서재 권역이 있다. 안으로 가면 내삼문 좌우로 담을 쌓고 대성전 일곽을 경계짓고 있다. 지형에 따라 강당인 명륜당을 앞에, 제례공간인 대성전을 뒤에 둔 전학후묘(前學後廟)배치이다. 약간 기울어졌지만 거의 남향으로 자리잡고 있다.

명륜당은 정면 4칸, 측면 2칸으로 왼쪽 3칸은 마루를 들이고 오른쪽 1칸만 방을 만들었다. 마루 부분은 머름대를 돌렸다. 자연석을 허튼층으로 높게 쌓은 기단 위에 자연석 초석을 놓고 원형기둥을 세워 상부구조를 결구하였다. 처마는 홑처마로 한식기와를 올려 맞배지붕을 만들고 측면은 풍판을 설치하였다. 용마루와 내림마루는 망와를 세우고, 기왓골은 막새로 마감하였다. 마루에는 판장문을 달고 방은 띠살문을 달았다. 동재와 서재는 명륜

대성전 권역은 솟을문인 내삼문을 통해 들어가면 좌우로 각각 동무와 서무가 있다. 두 건물은 규모와 형식이 같은데 정면 3칸, 측면 1칸이며 맞배지붕집이다. 대성전은 정면 3칸, 측면 2칸으로 측면 칸의 너비는 같다. 장대석을 두벌대 쌓은 기단 위에 초석을 놓고 원형기둥을 세워 초익공을 결구하였다. 가구는 오량가로 종보는 판대공으로 받쳤다. 겹처마에 한식기와를 올려 맞배지붕을 만들고 측면은 풍판을 달았다. 용마루와 내림마루 끝은 망와를 세우고 기왓골은 와구토로 마감하였으며 용마루는 양성하였다. 전면은 궁판을 둔 두짝 띠살문을 달았다. 나머지 벽체는 화방벽을 쌓았다. 내부는 트여있고 천장은 연등천장이며 바닥은 전돌로 깔았다.

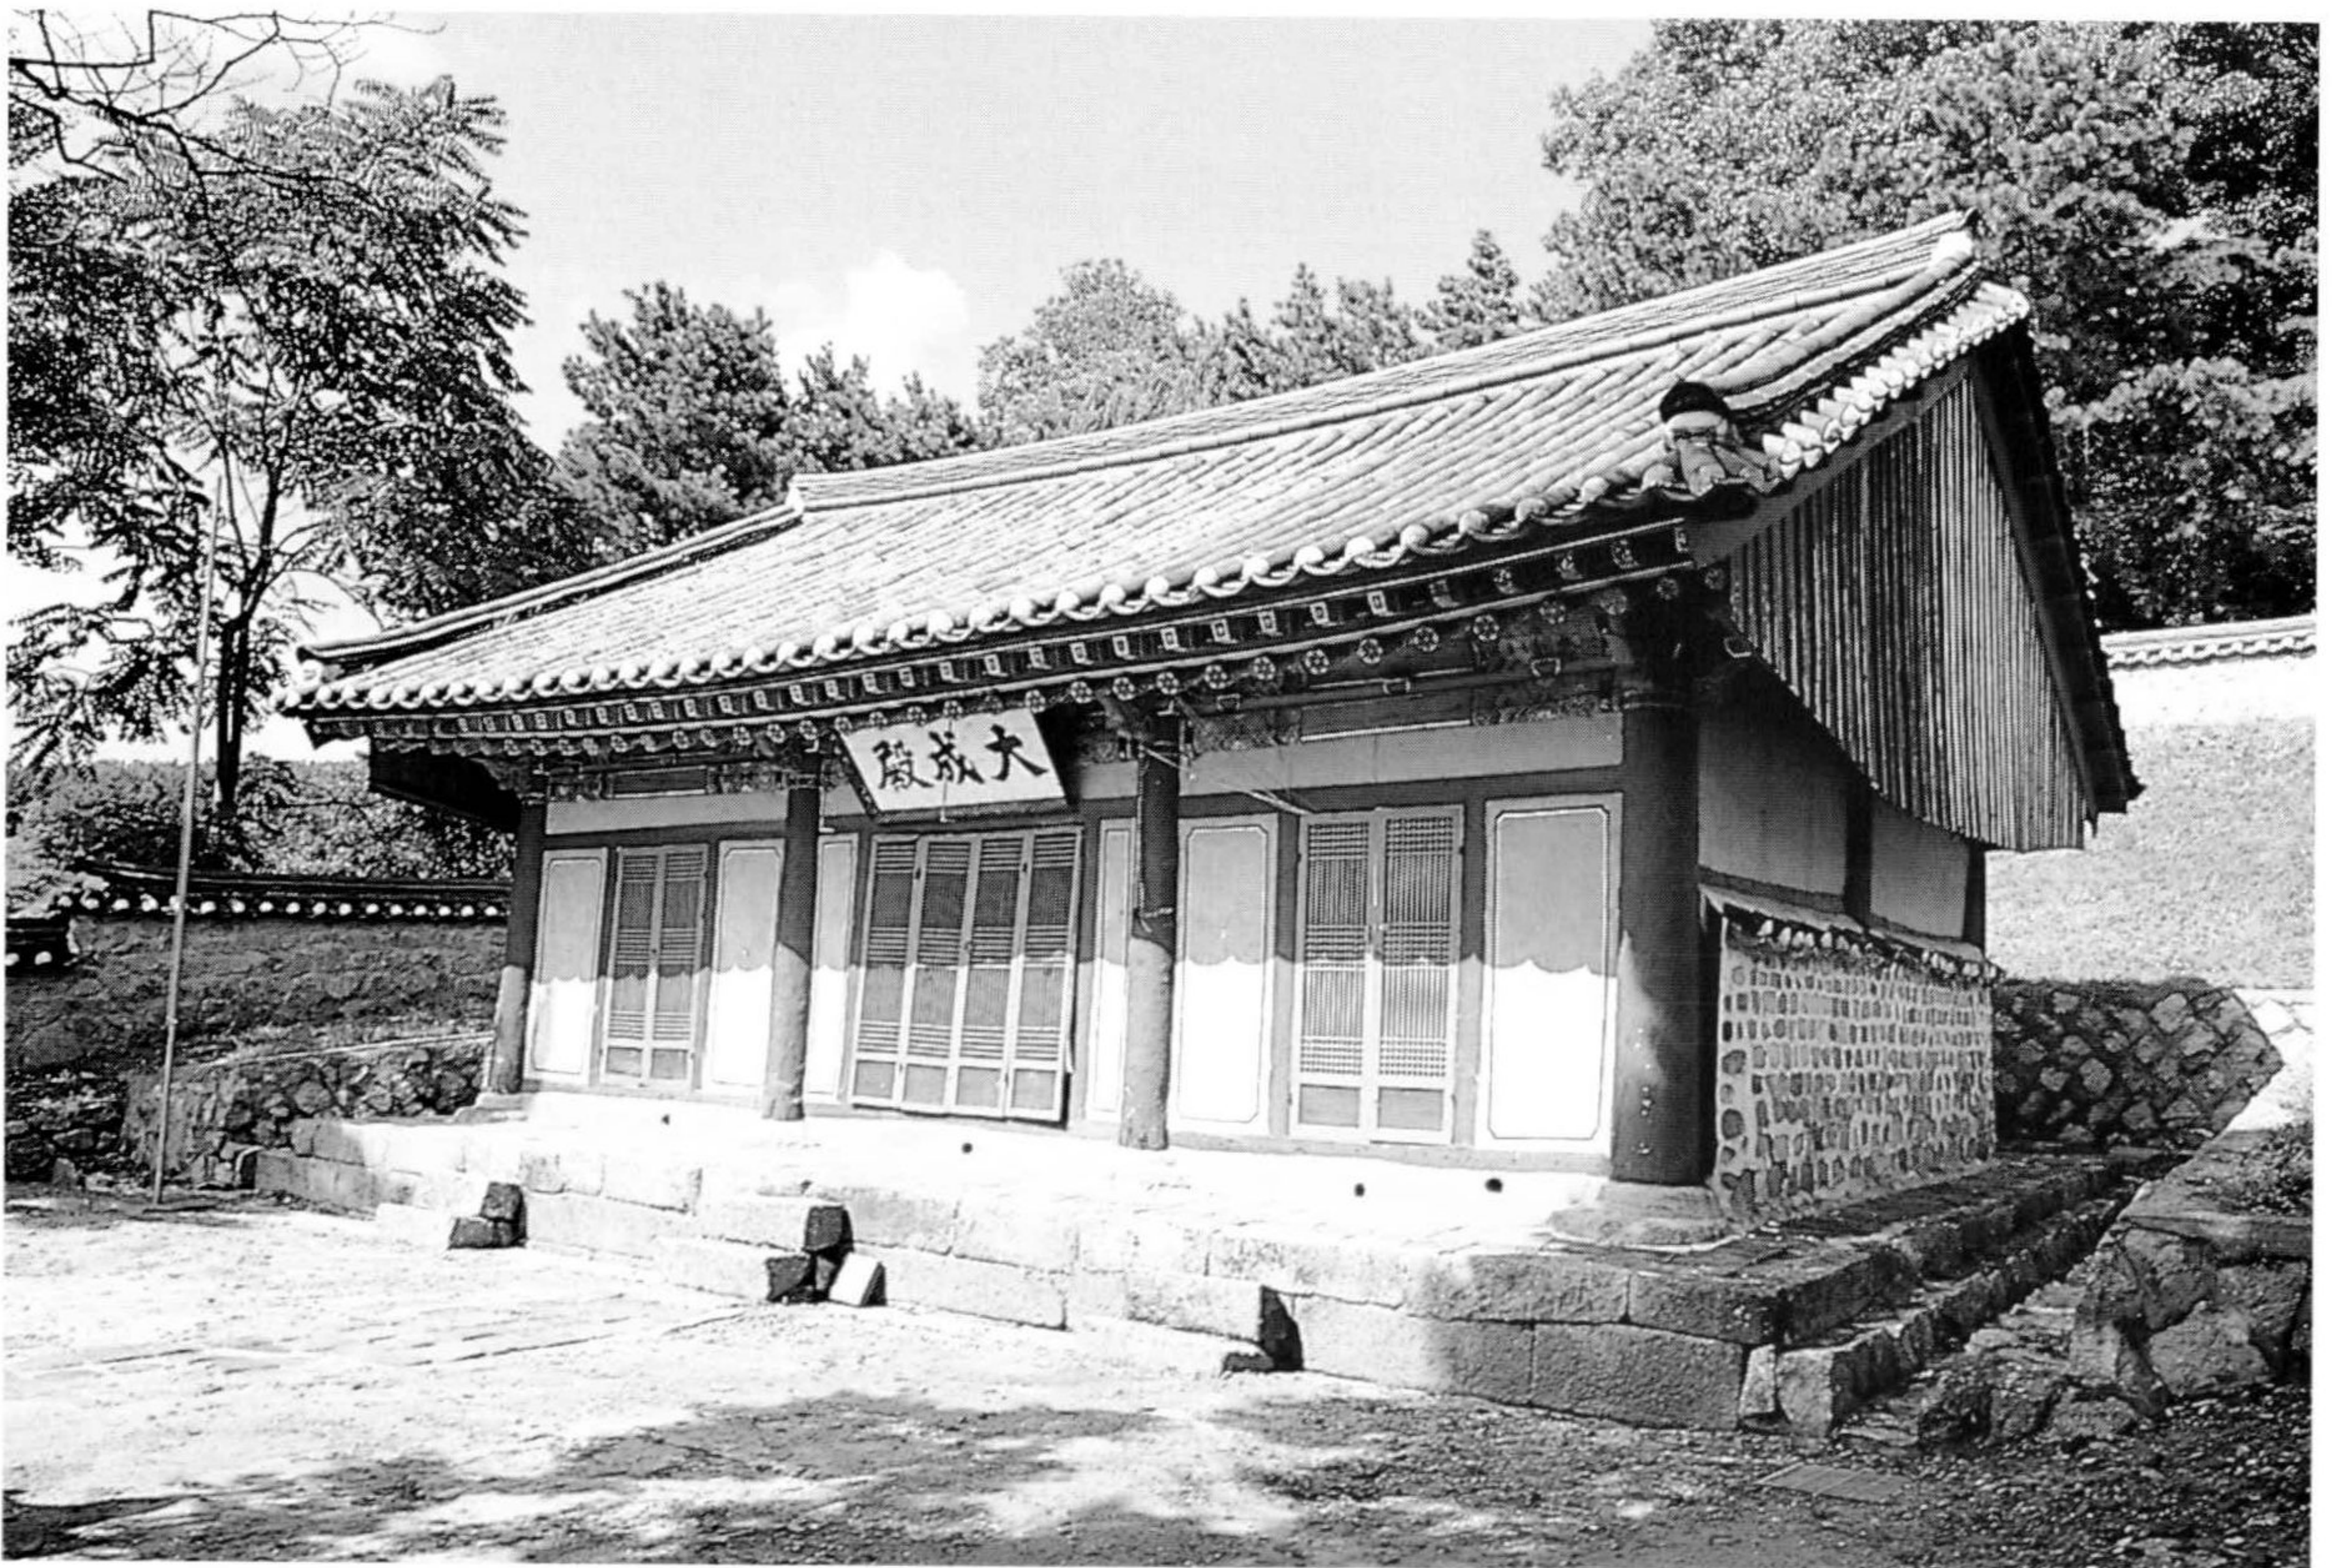
〈사진 19-3-1〉 지평향교 대성전

대성전은 정면 3칸, 측면 2칸으로 장대석을 두벌대로 돌린 기단 위에 다듬은 둥근 초석을 놓고 원형기둥을 세워 구조를 결구하였다. 처마는 겹처마

이며 맞배지붕을 올려 측면은 풍판을 달았다. 전면은 띠살분합을 달고 측면은 화방벽을 쌓았다. 전면은 3칸 모두 궁판을 둔 두짝 띠살문을 달았는데 가운데 칸은 네짝이다. 1991년에 대성전 주변에 배수로를 신설하고 대성전의 벽체를 보수하였다.

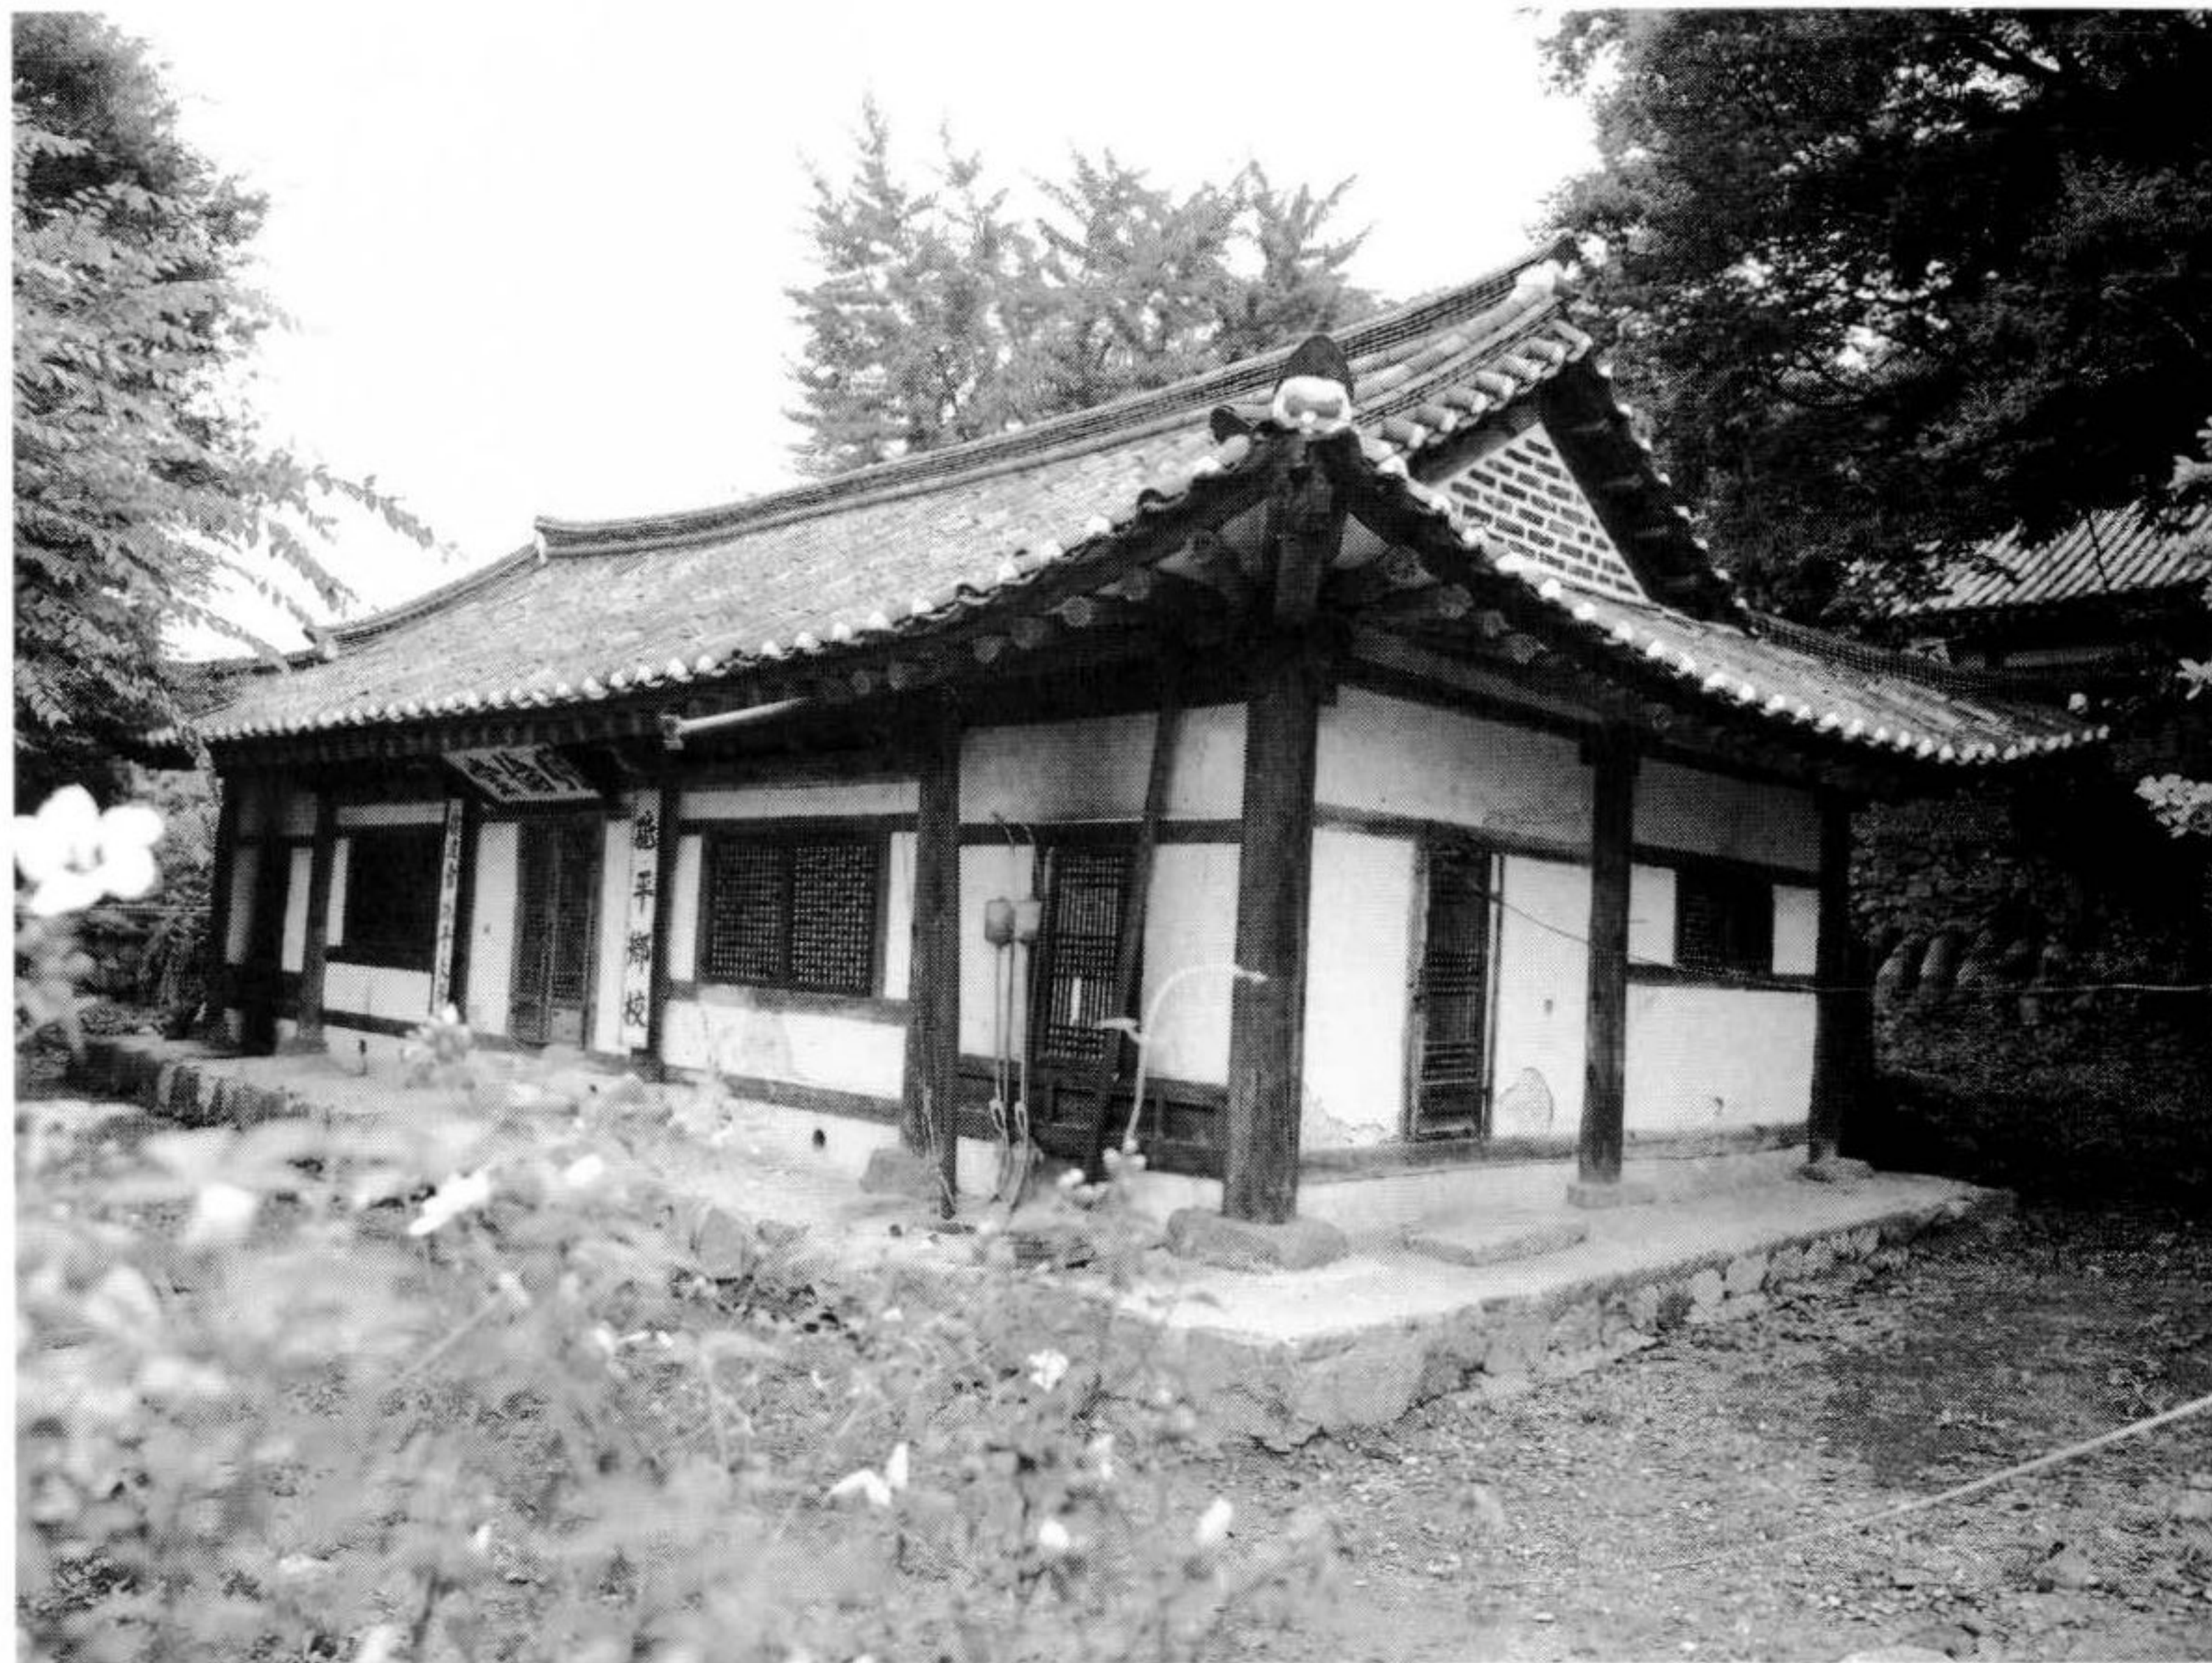
〈사진 19-3-2〉 지평향교 명륜당

명륜당은 정면 3칸, 측면 2칸으로 가운데 6칸 대청을 두고 좌우는 방을 들였다. 커다란 자연석을 외벌대로 돌려 기단을 만들어 자연석 초석을 놓고 네모기둥을 세워 납도리를 결구하였다. 홑처마이며 지붕은 팔작으로 만들고 양쪽 박공에는 벽돌로 처리하였다. 가구구조는 무고주 오랑을 결구하였는데 종보와 대들보 사이는 거의 붙어있다. 종도리 하부는 키가 높은 판대공을 세워 받치고 있다. 명륜당 앞에 있는 외삼문은 솟을문 형태이다.

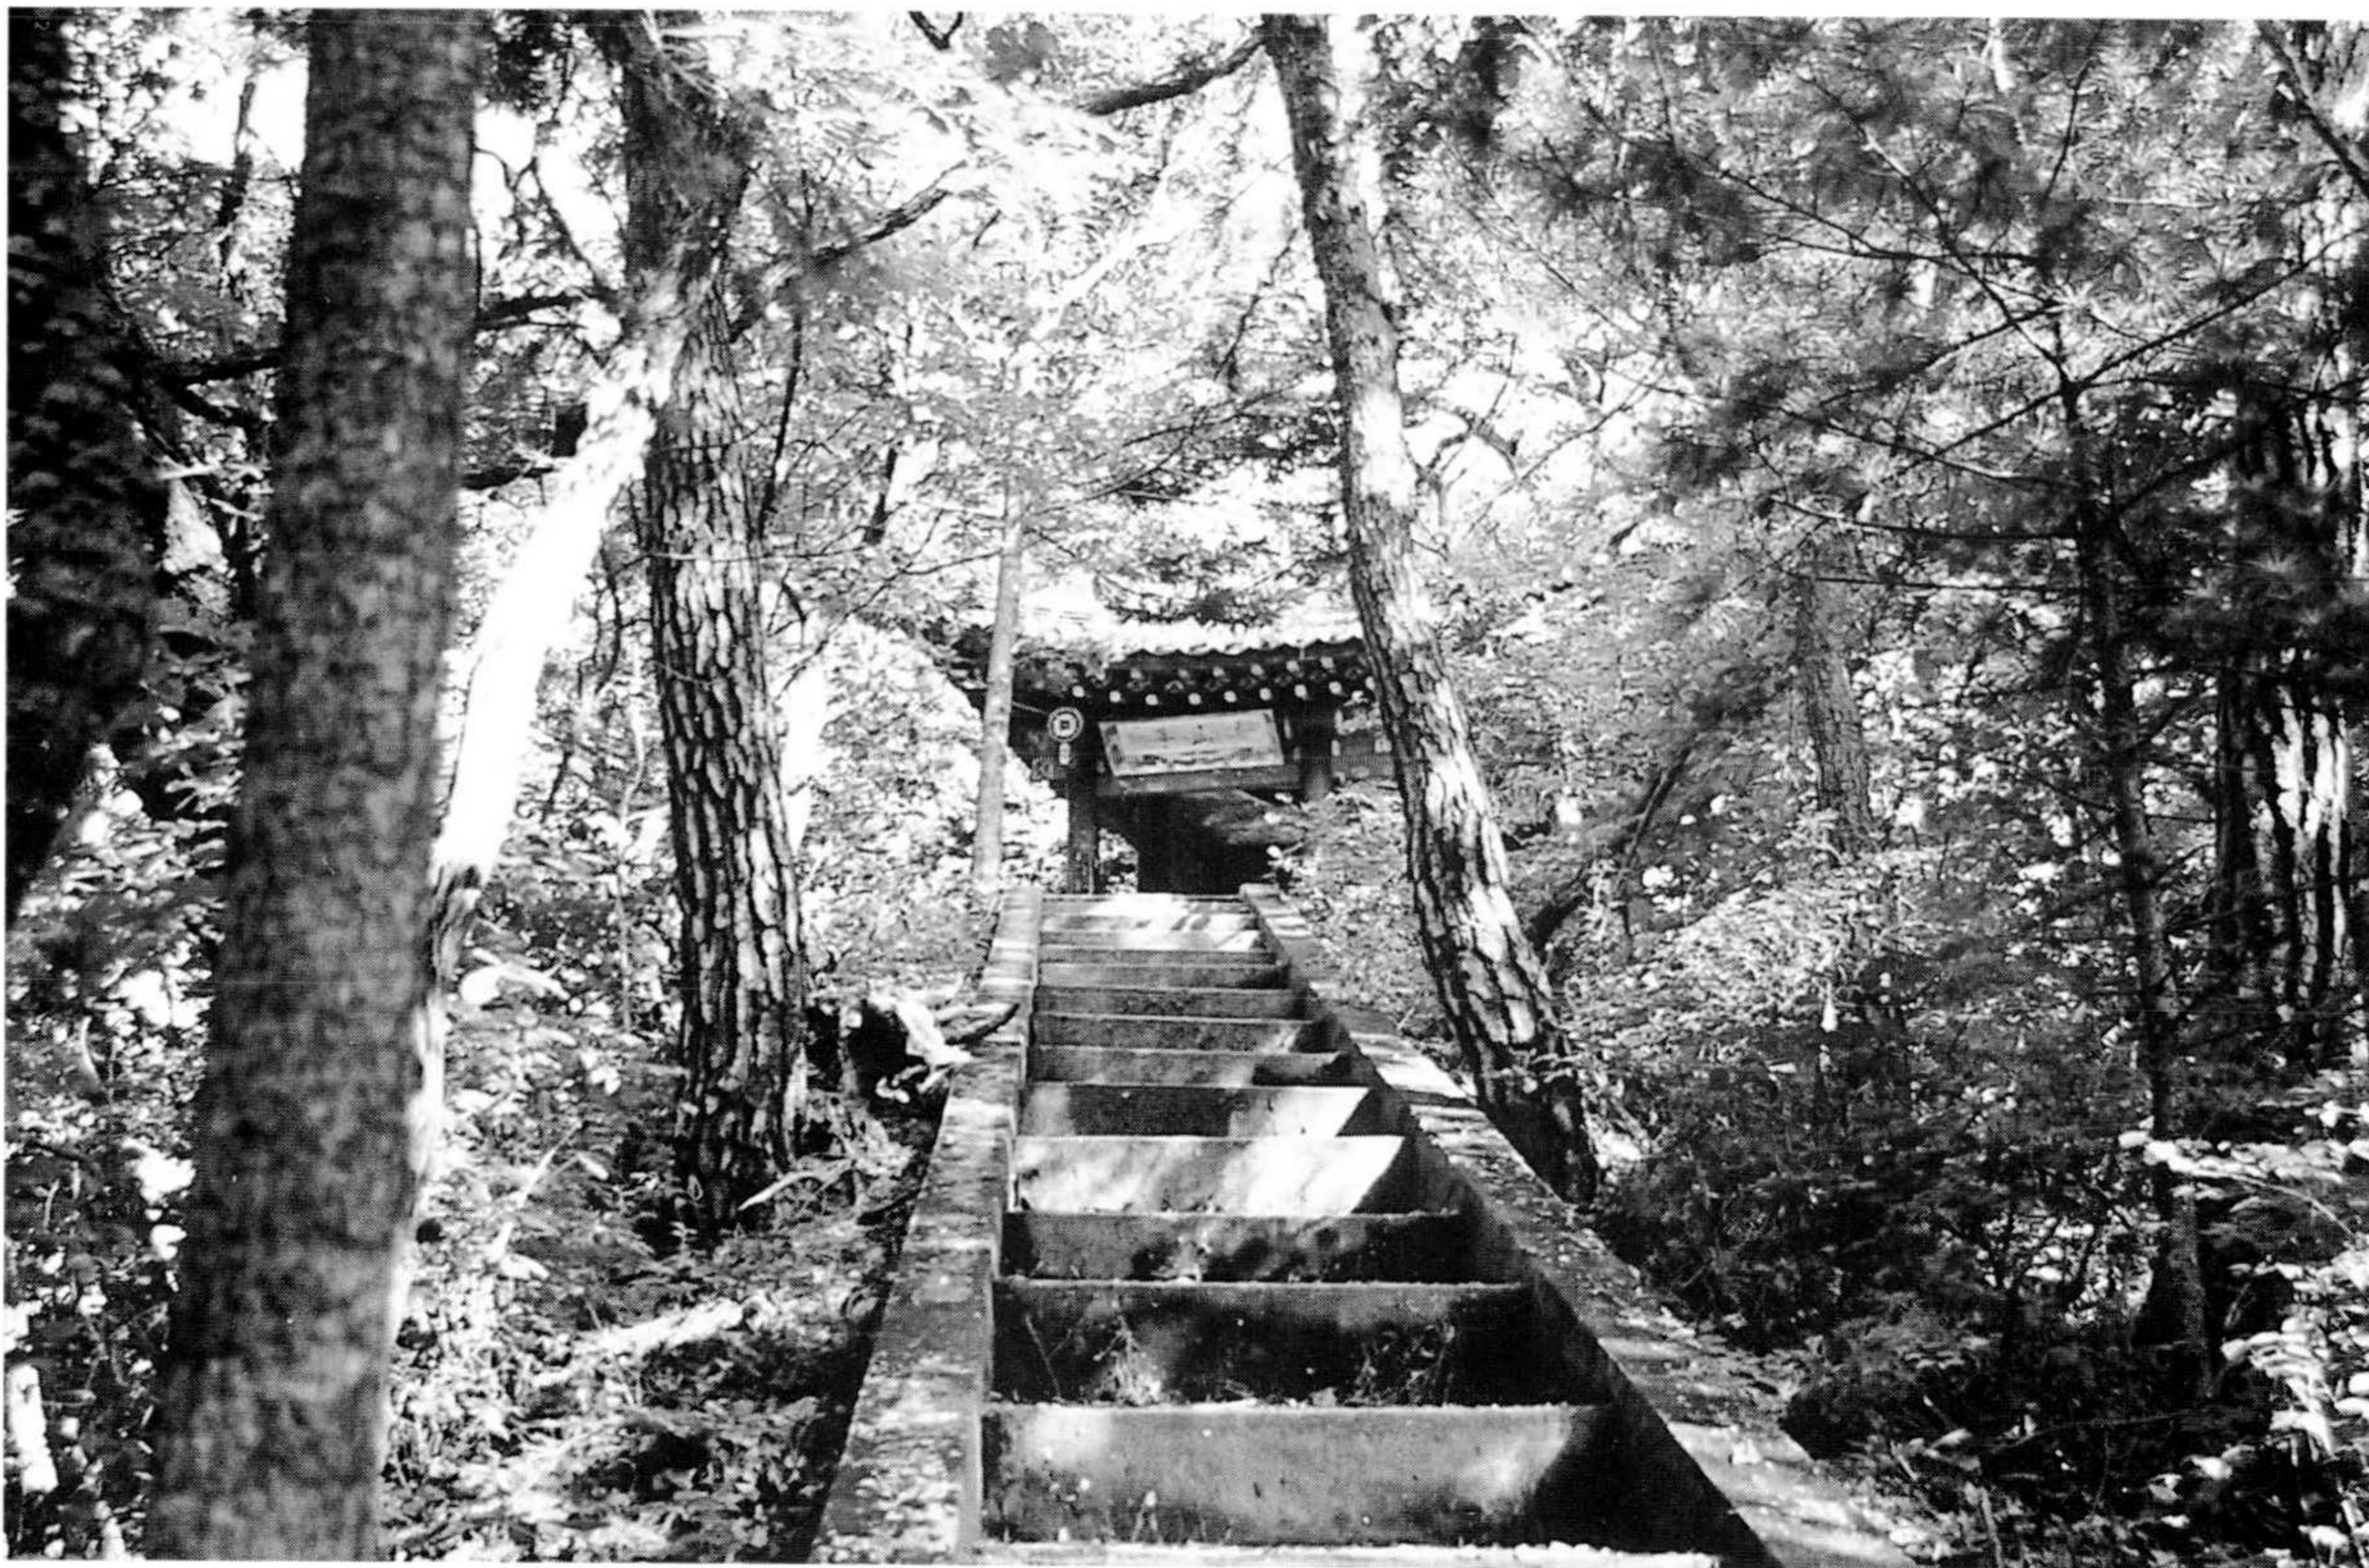
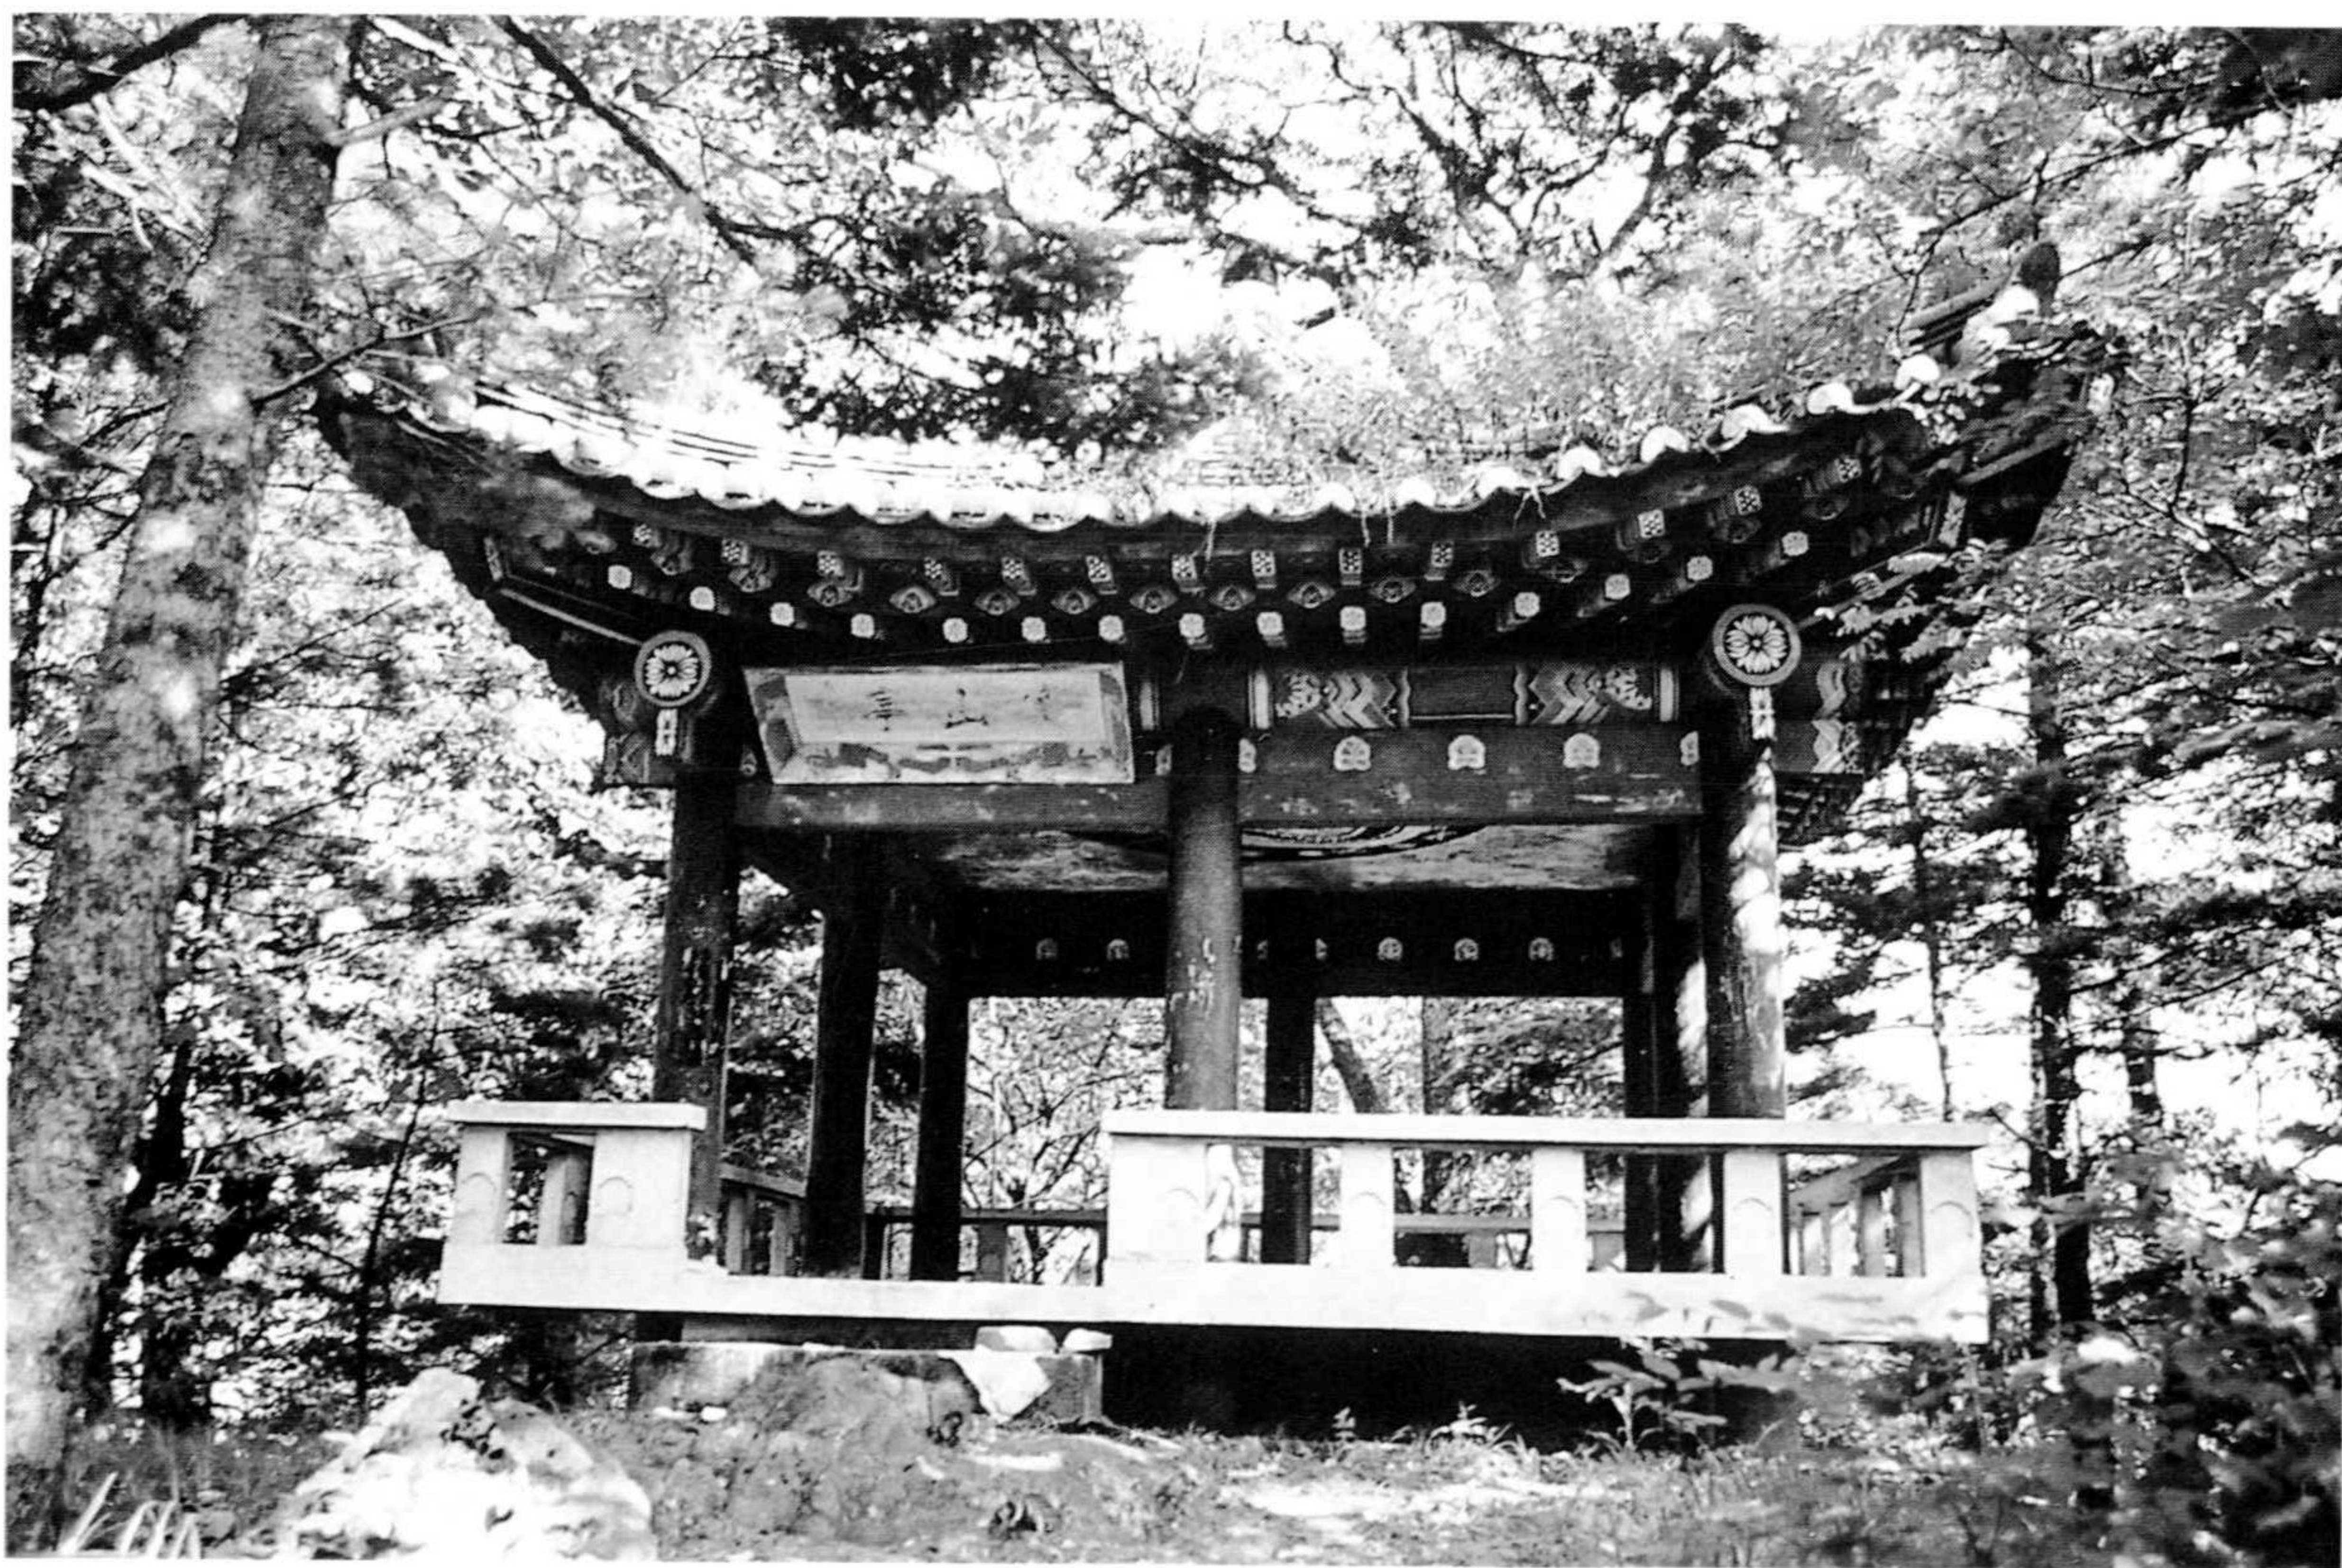
〈사진 19-4-1〉 보산정 전경

멘트 콘크리트조로 지어져 제 모습을 잃었다. 정면 2칸, 측면 2칸이다. 구조체는 시멘트 콘크리트조로 형성하였는데 기둥은 원형에 장혀를 받친 굴도리를 결합한 모양이다. 겹처마에 지붕은 한식기와를 올려 팔작지붕을 만들었다. 내부는 평천장으로 만들고 입구를 제외한 바닥은 시멘트 콘크리트조로 만든 난간을 돌렸다. 외부는 단청을 시채하였다. 정면 좌측 칸 상부에 보산정이란 현판이 걸려있다.
