## 19. 양평군

### 1) 운계서원(雲溪書院)

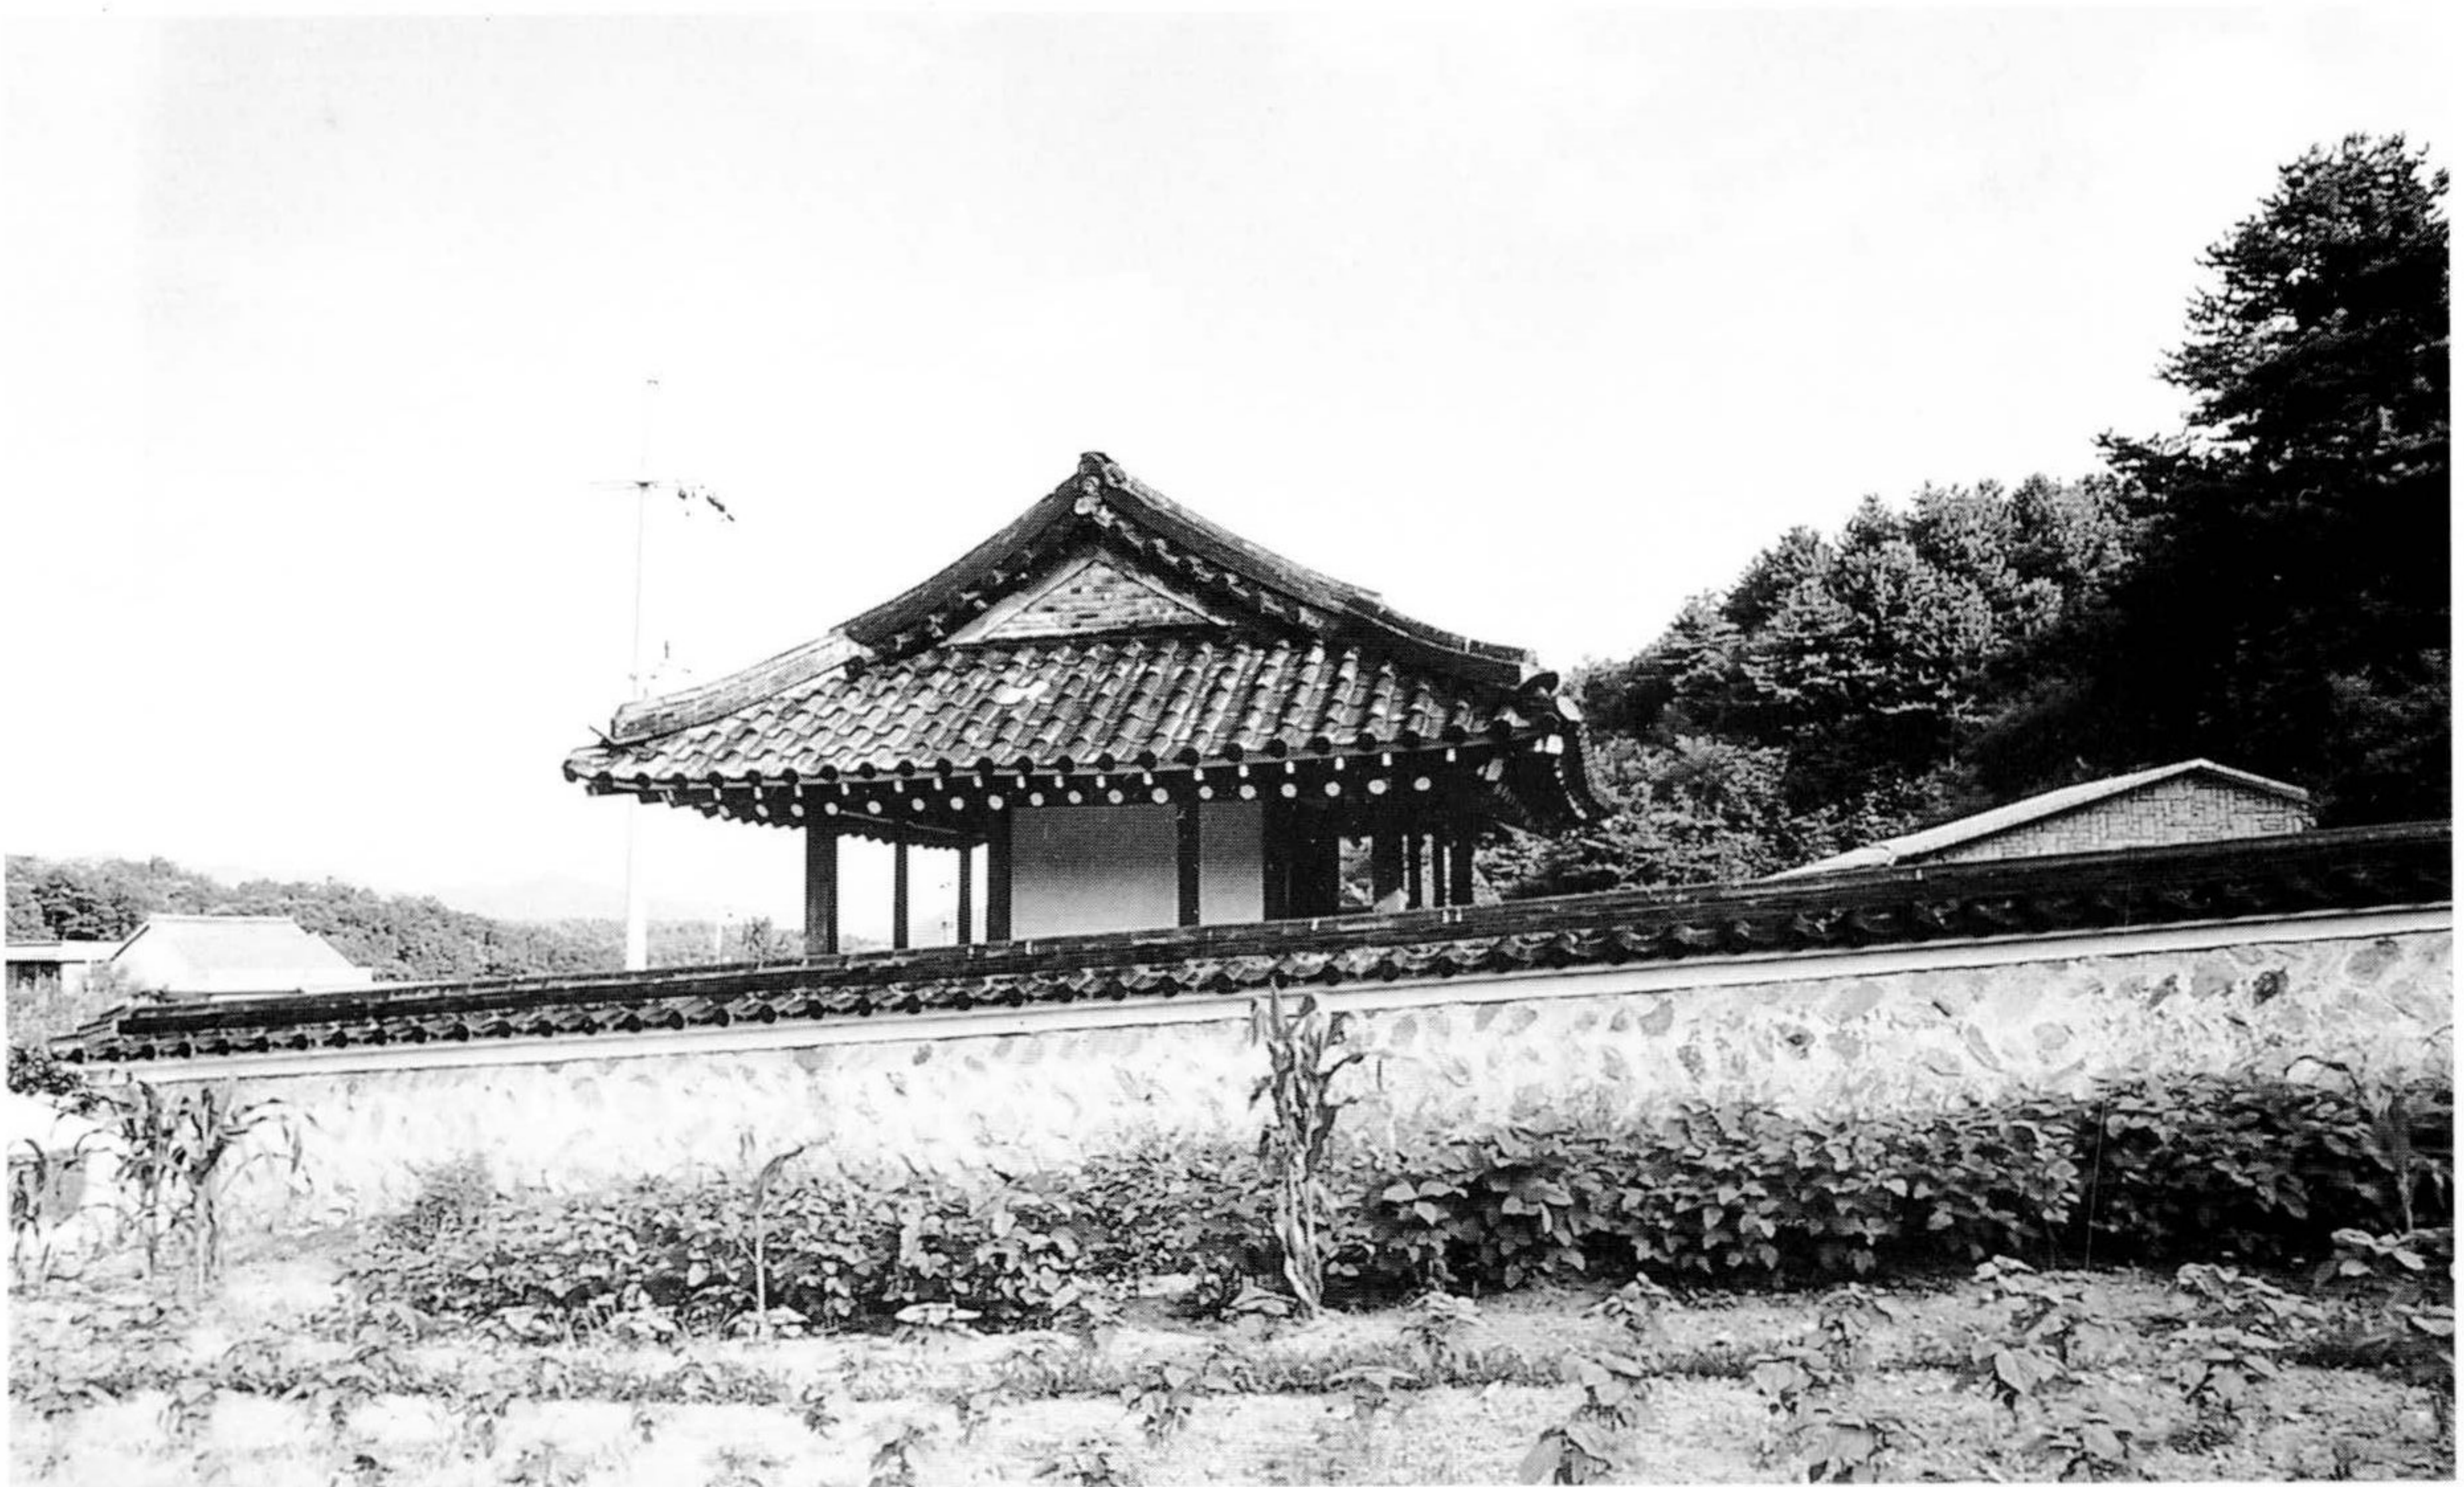
〈사진 19-5-1〉 태풍당

현재 태풍당은 최근에 보수한 것으로 누각 형태의 건물이다. 정면 3칸, 측면 3칸인데 주칸은 5자(1,520mm)로 좁은 편이다. 한 가운데 사방 1칸은 온돌방을 들이고 나머지는 우물마루를 깔았다. 모서리 기둥보다 가운데 기둥은 크기가 작다. 장대석 기단 위에 방형초석을 놓고 방형기둥을 세워 상층 마루 귀틀을 짰다. 높은 귀틀을 사용함으로써 자연스럽게 난간 역할을 한다. 겹처마에 기와를 올려 팔작지붕을 만들었는데 지붕선은 매끄럽지 않다. 사다리를 사용해서 위로 오르내린다. 방안에는 갓을 비롯한 태당의 유품 몇 점이 보관되어 있다.

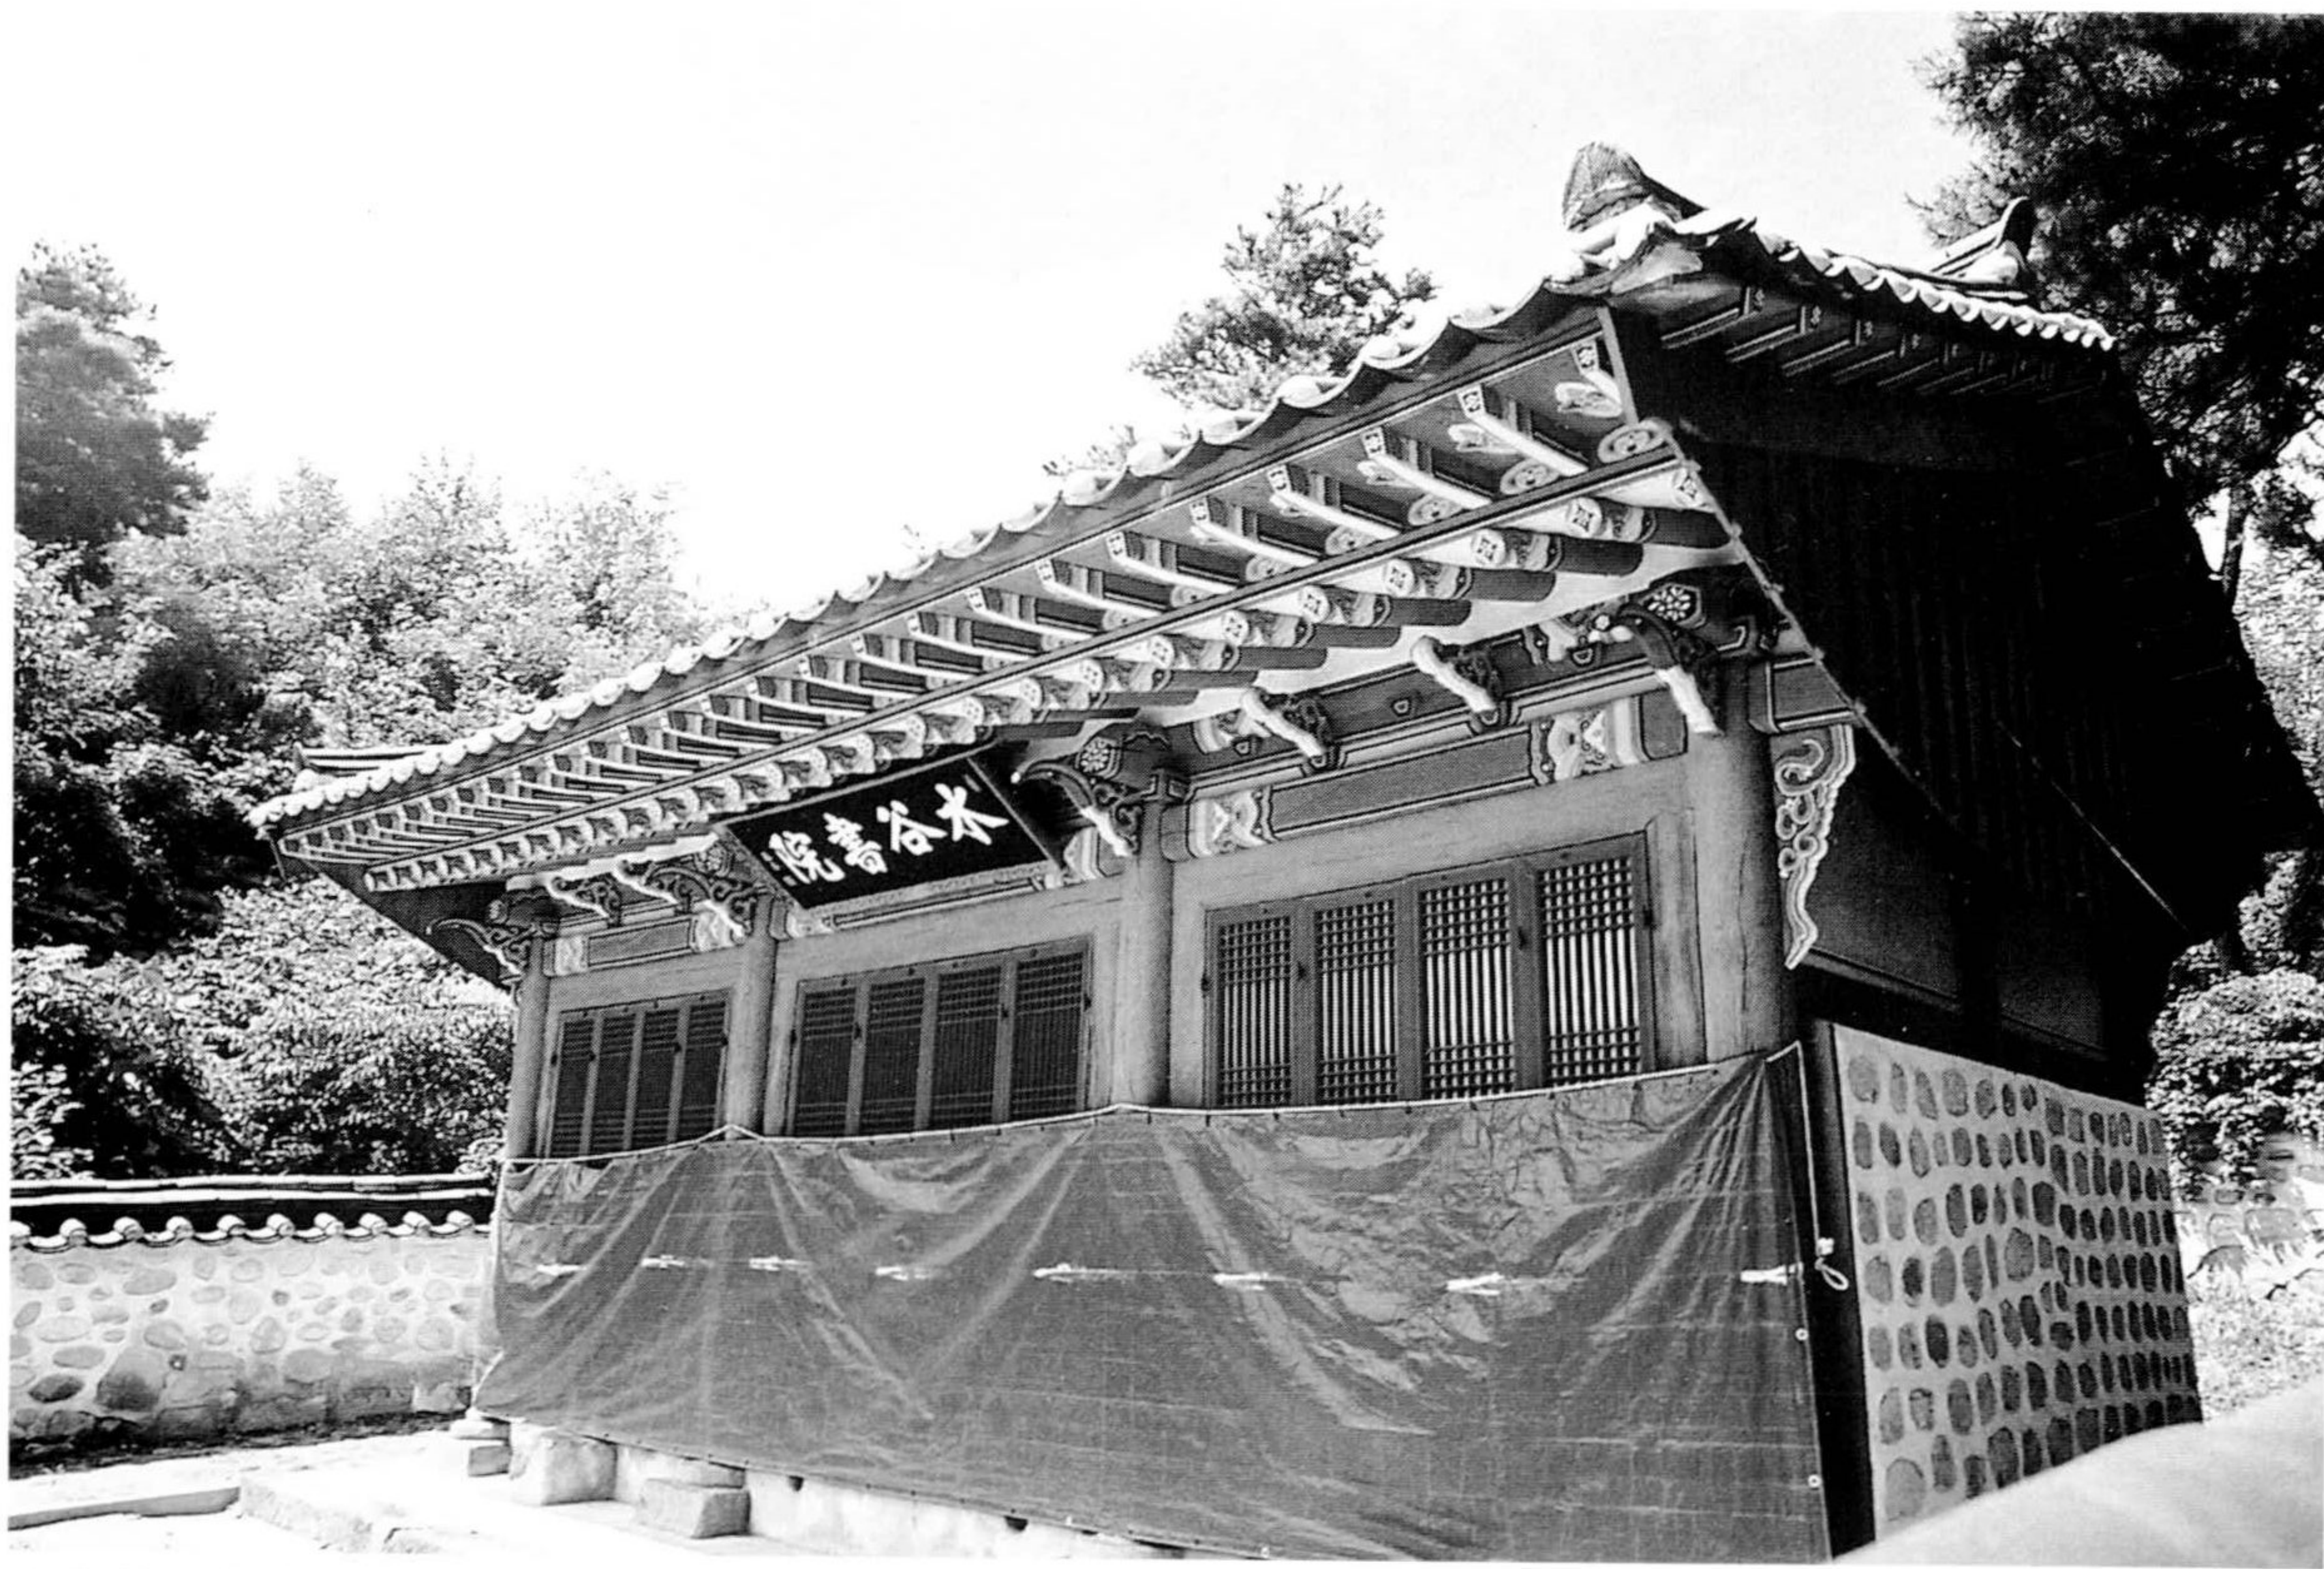
〈사진 19-6-1〉 수곡서원 사당

강당은 정면 5칸, 측면 1.5칸으로 가운데 대청을 두고 좌우로 방을 들였다. 낮은 자연석 초석 위에 방형기둥을 세우고 납도리를 결구한 민도리집이다. 홀처마이며 가구는 오랑을 짜서 팔작지붕을 형성하였다. 용마루와 내림마루, 추녀마루 끝은 망와를 세우고 기왓골은 와구토로 마감하였다. 사우를 내삼문 좌우로 담을 둘러 별도로 일곽을 이루고 있다. 1976년에 보수한 내삼문은 솟을문 형태로 축대 위에 세워져 있다. 사우를 정면 3칸, 측면 2칸이나 측면 칸 너비가 좁다. 낮은 기단 위에 원형주좌를 새긴 다듬은 초석을 놓고 원형기둥을 세워 초익공을 결구하였다. 기둥과 기둥 사이의 창방 상부는 첨차형 부재를 2개소씩 받쳤다. 겹처마에 한식기와를 올려 맞배지붕을 만들고 좌우는 풍판을 달았다. 각각의 마루 끝은 망와를 세우고, 기왓골을 와구토로 마감하였다. 전면에는 각 칸마다 궁판을 둔 네

작 띠살문을 설치하고, 나머지 벽은 화방벽으로 쌓았다. 가운데 칸에 수곡서원이란 현판이 걸려있다.

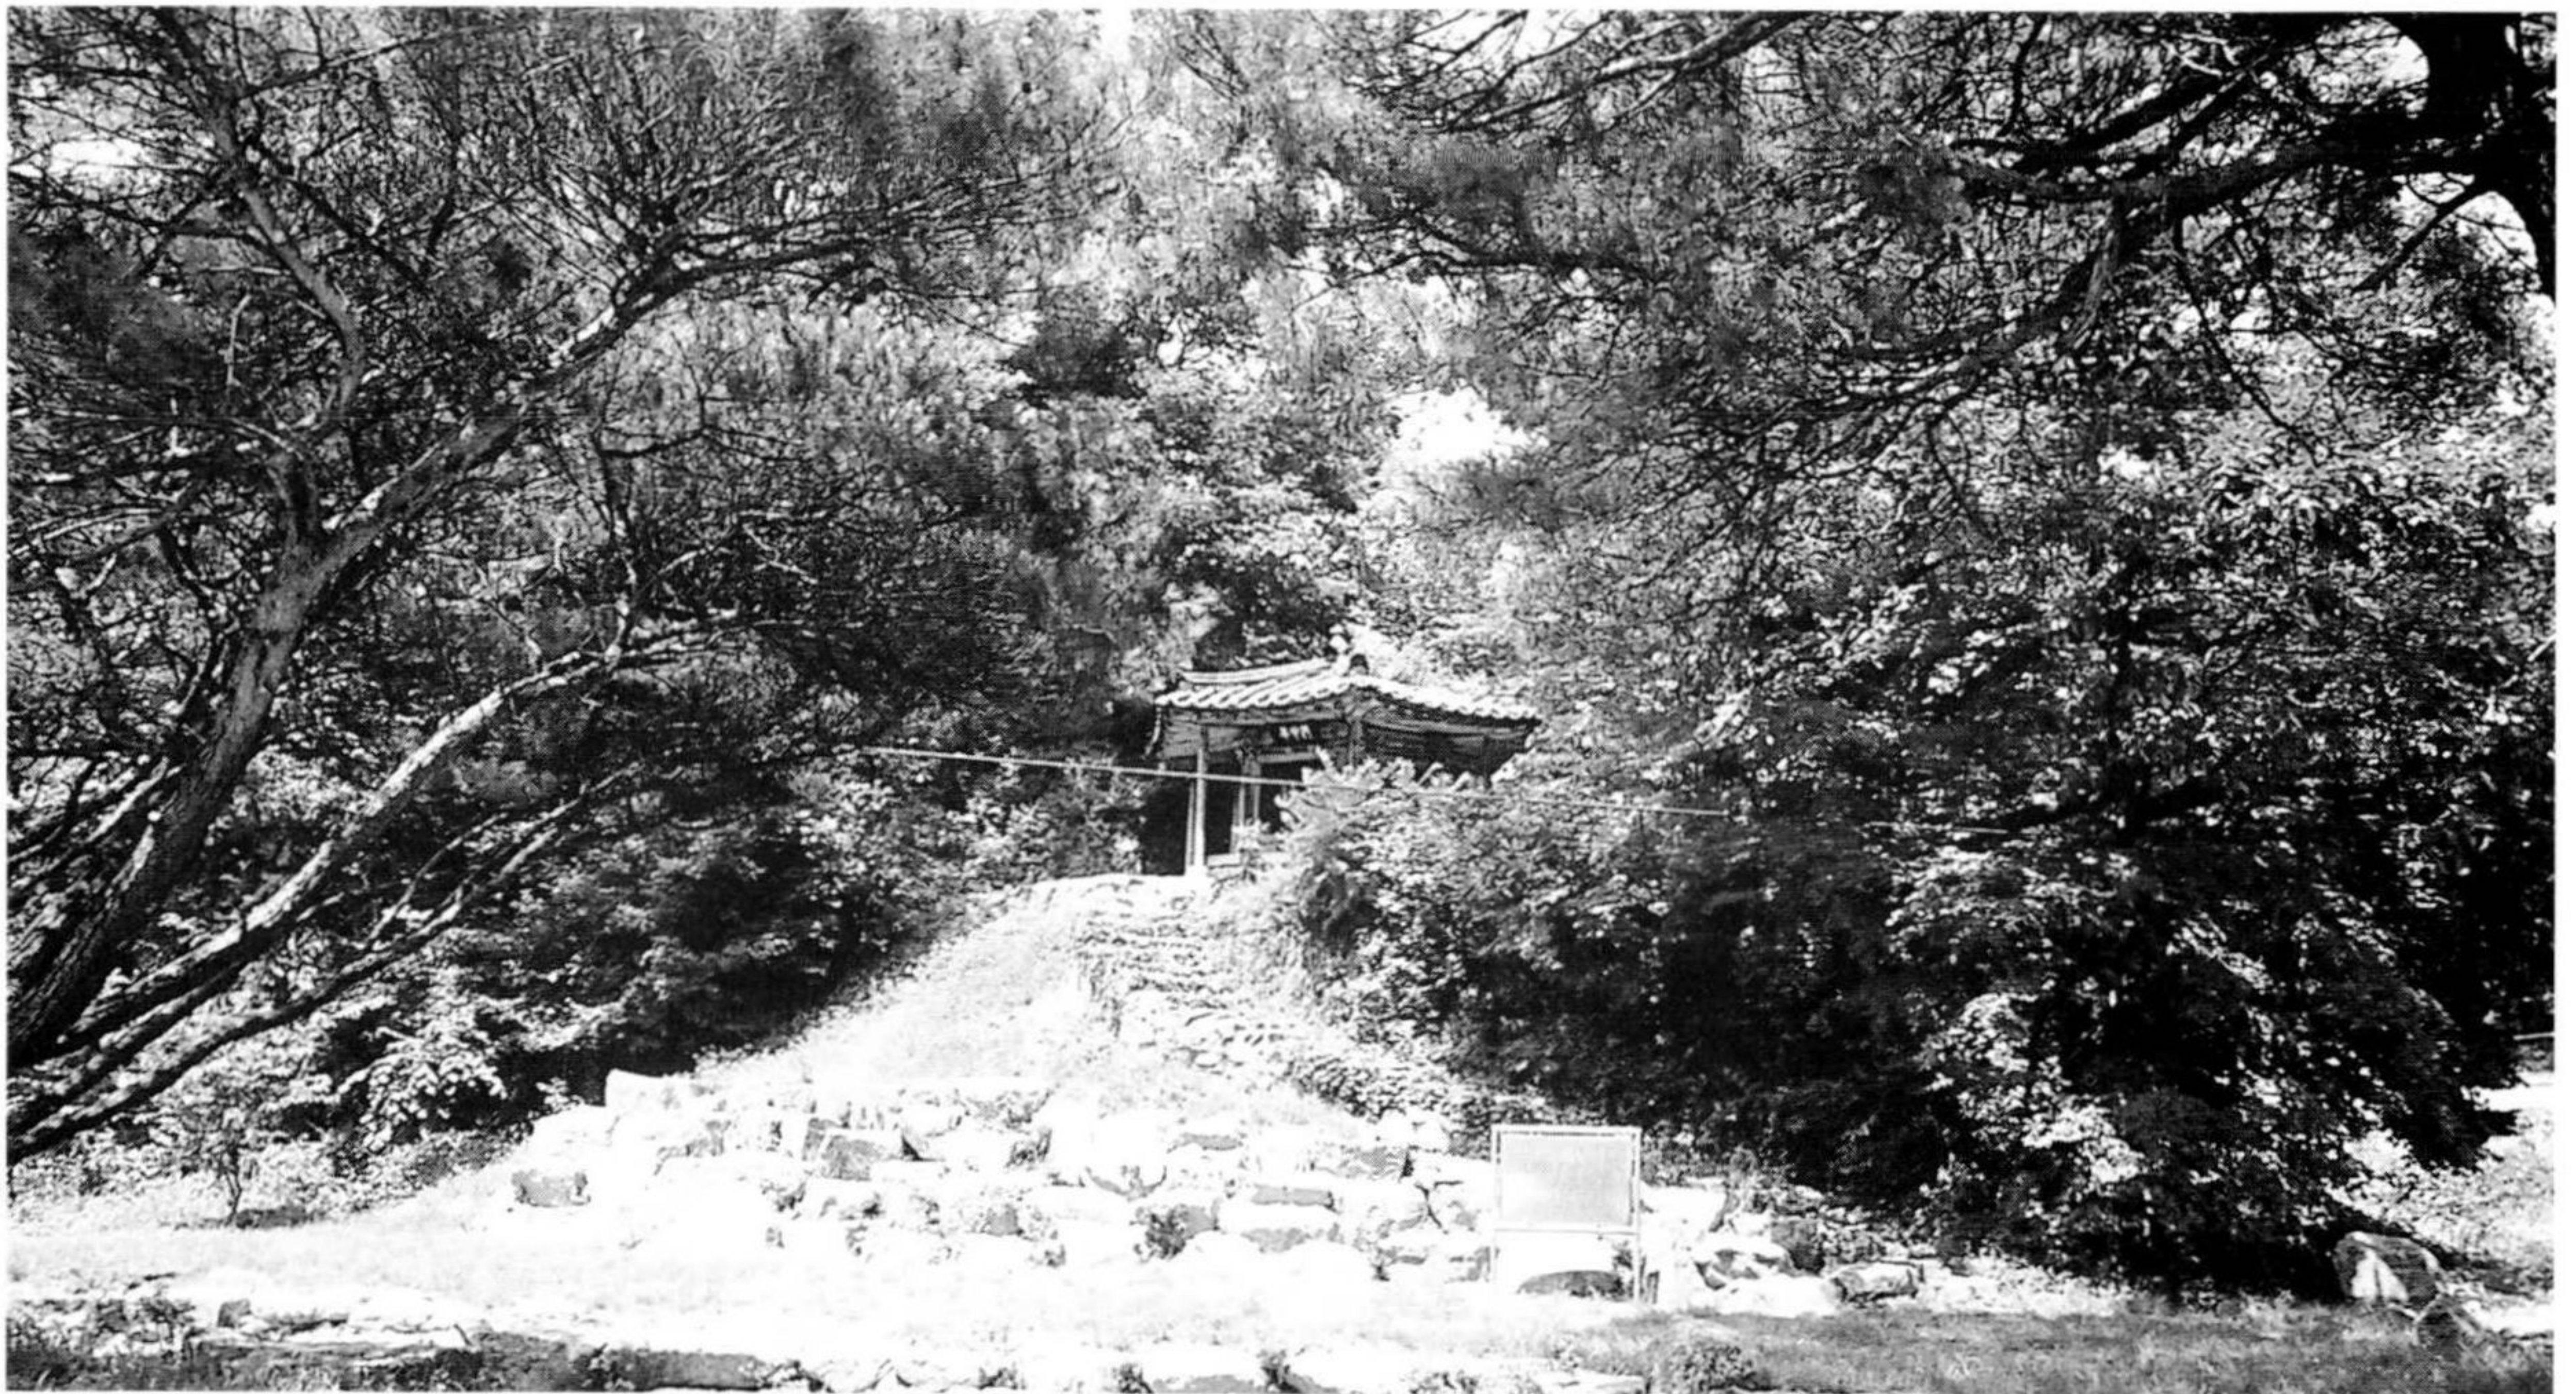
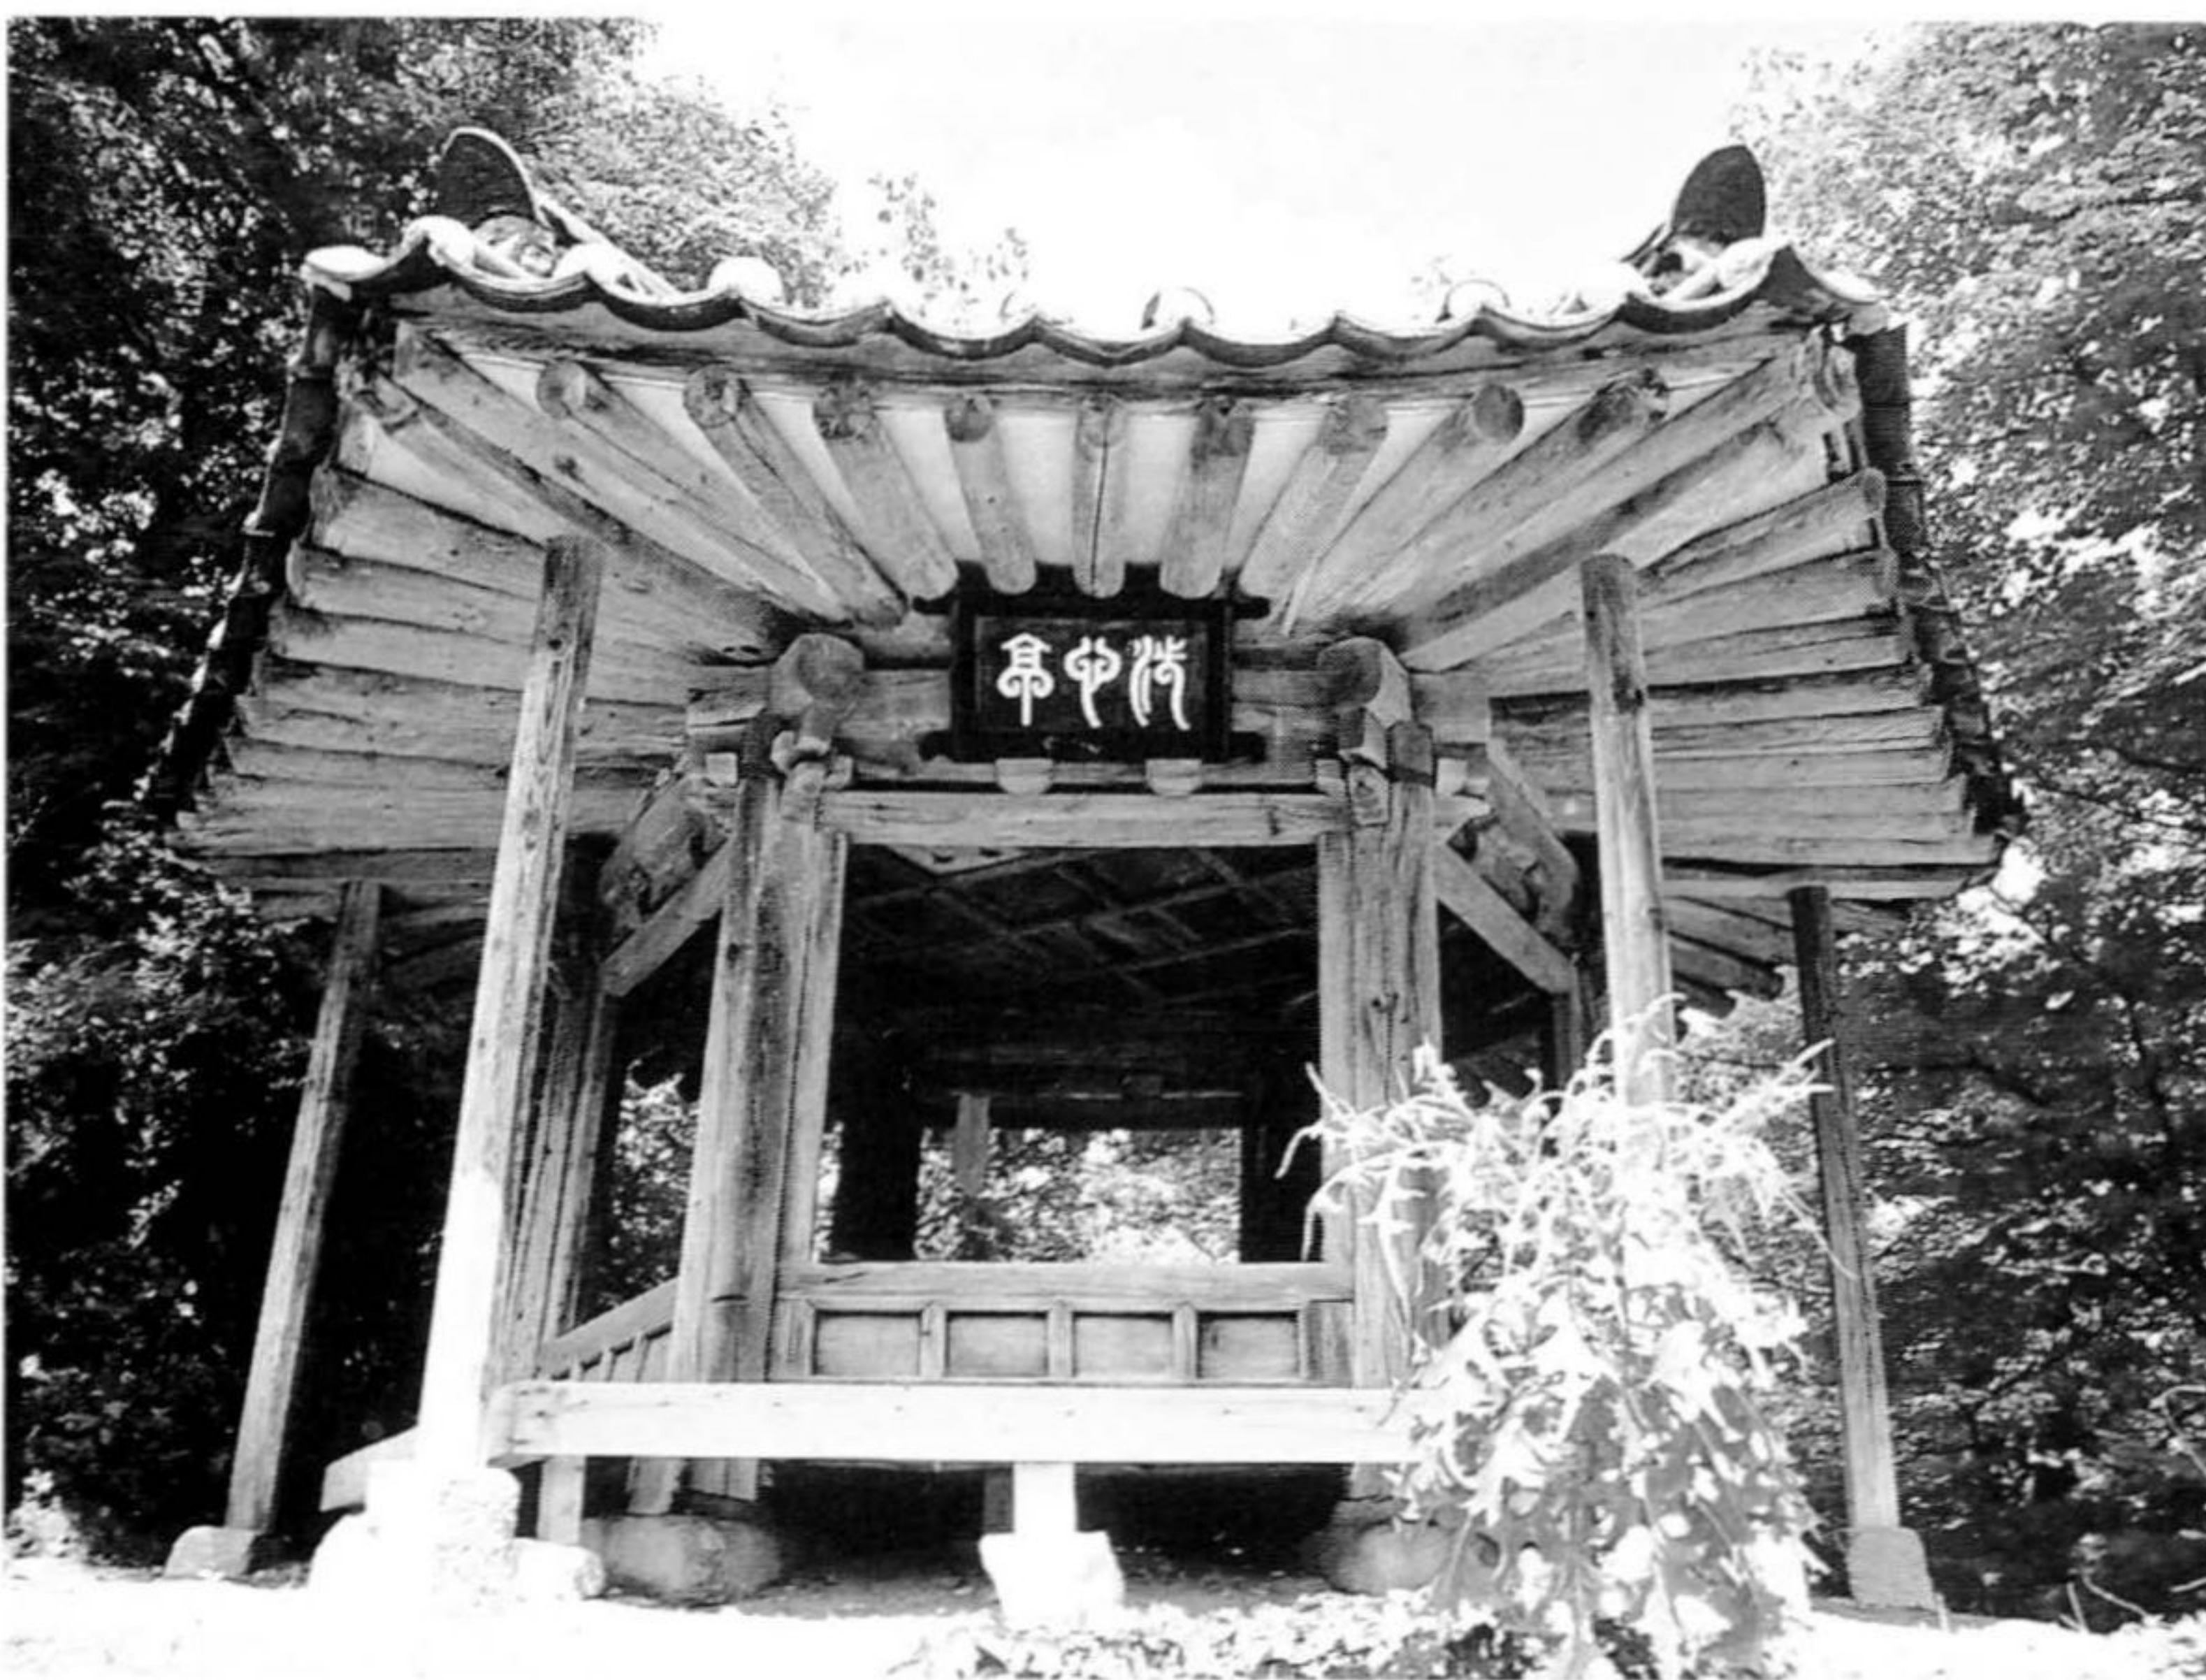
〈사진 19-7-1〉 세심정 전경

건물은 6각형 평면이다. 거칠게 다듬은 초석 위에 원기둥을 세우고 장혀를 받친 납도리를 결구하여 구조체를 만들었다. 처마는 홀처마지만 처마내밀기는 긴 편으로 추녀 가운데 부분에 활주를 세워 받쳤다. 활주는 6각형을 다듬은 초석 위에 6각형을 치목한 기둥을 세웠다. 지붕은 모임지붕으로 가운데 절병통을 세우고 추녀마루 끝은 망와를 놓고 나머지 기왓골은 와구토로 마감하였다. 각 칸에는 머름을 설치하고 문틀이 남아있으며 문틀과 장혀 사이에는 소로를 놓았다. 상부 문틀을 서로 교차시켜 돌출시켰는데 마구리는 초각하였다. 천장은 반자를 설치하였고 바닥은 마루를 들었으며 건물 외부는 쪽마루를 빙 돌려 설치하였다.

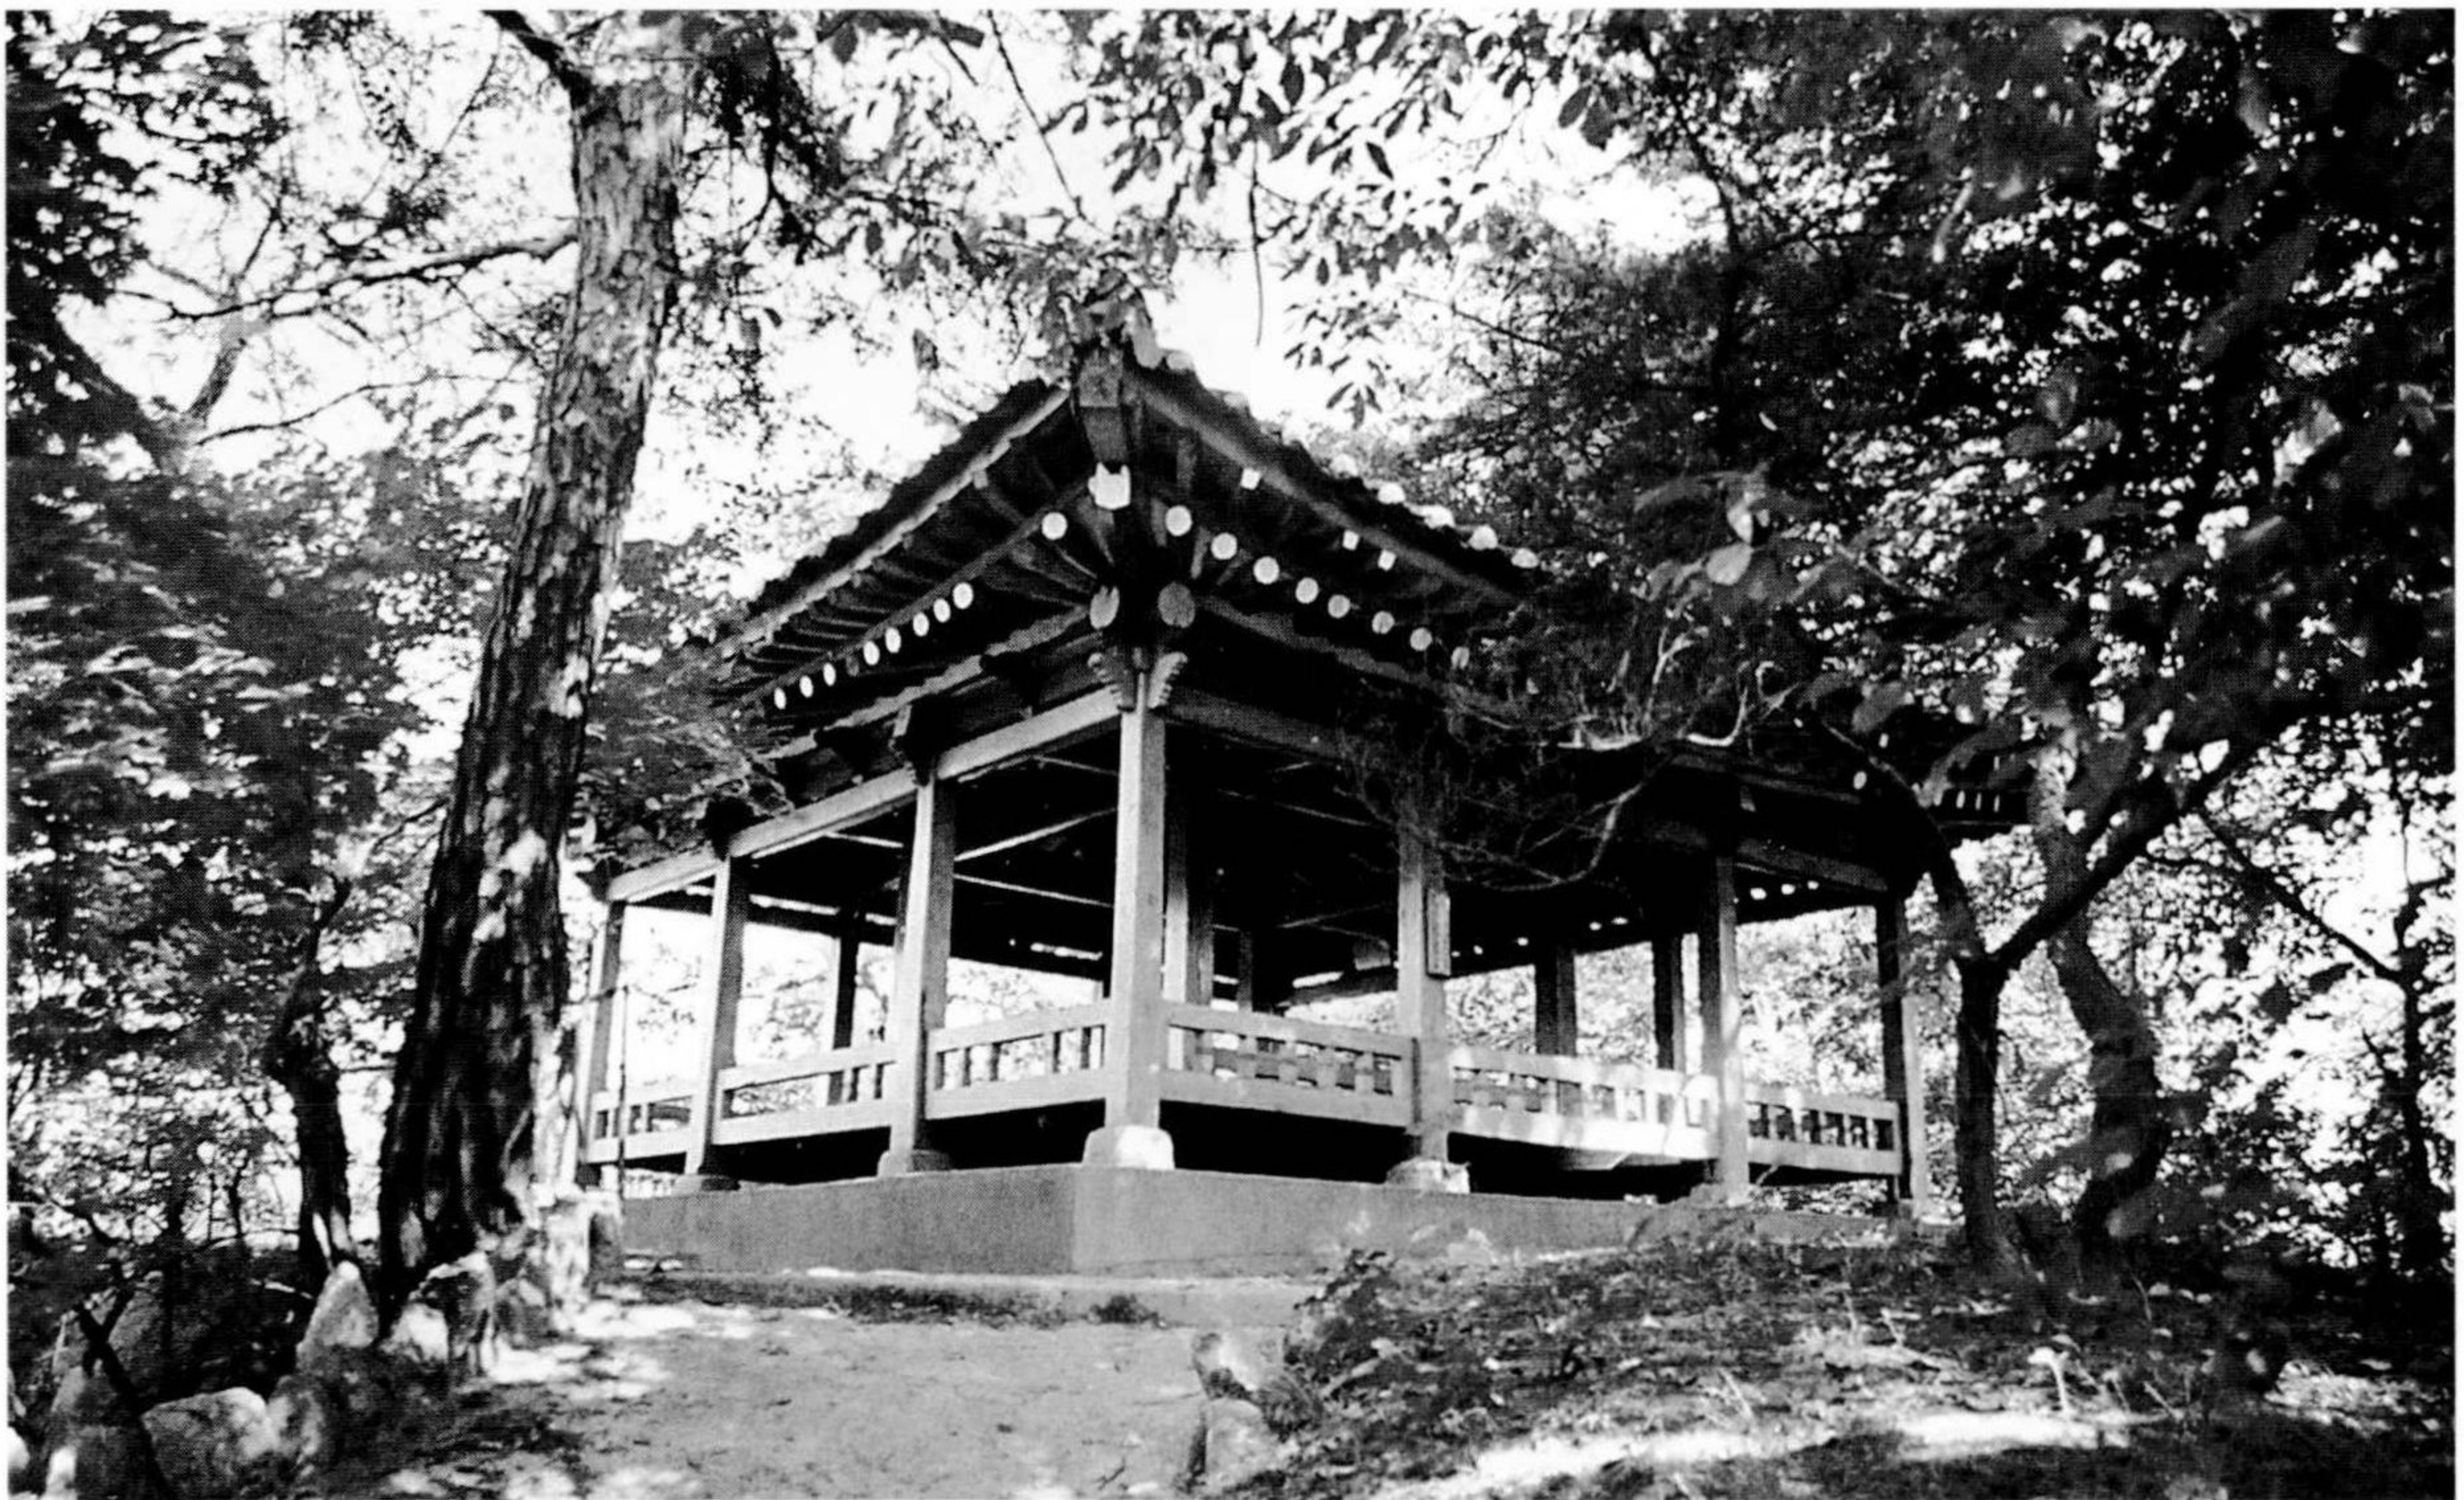
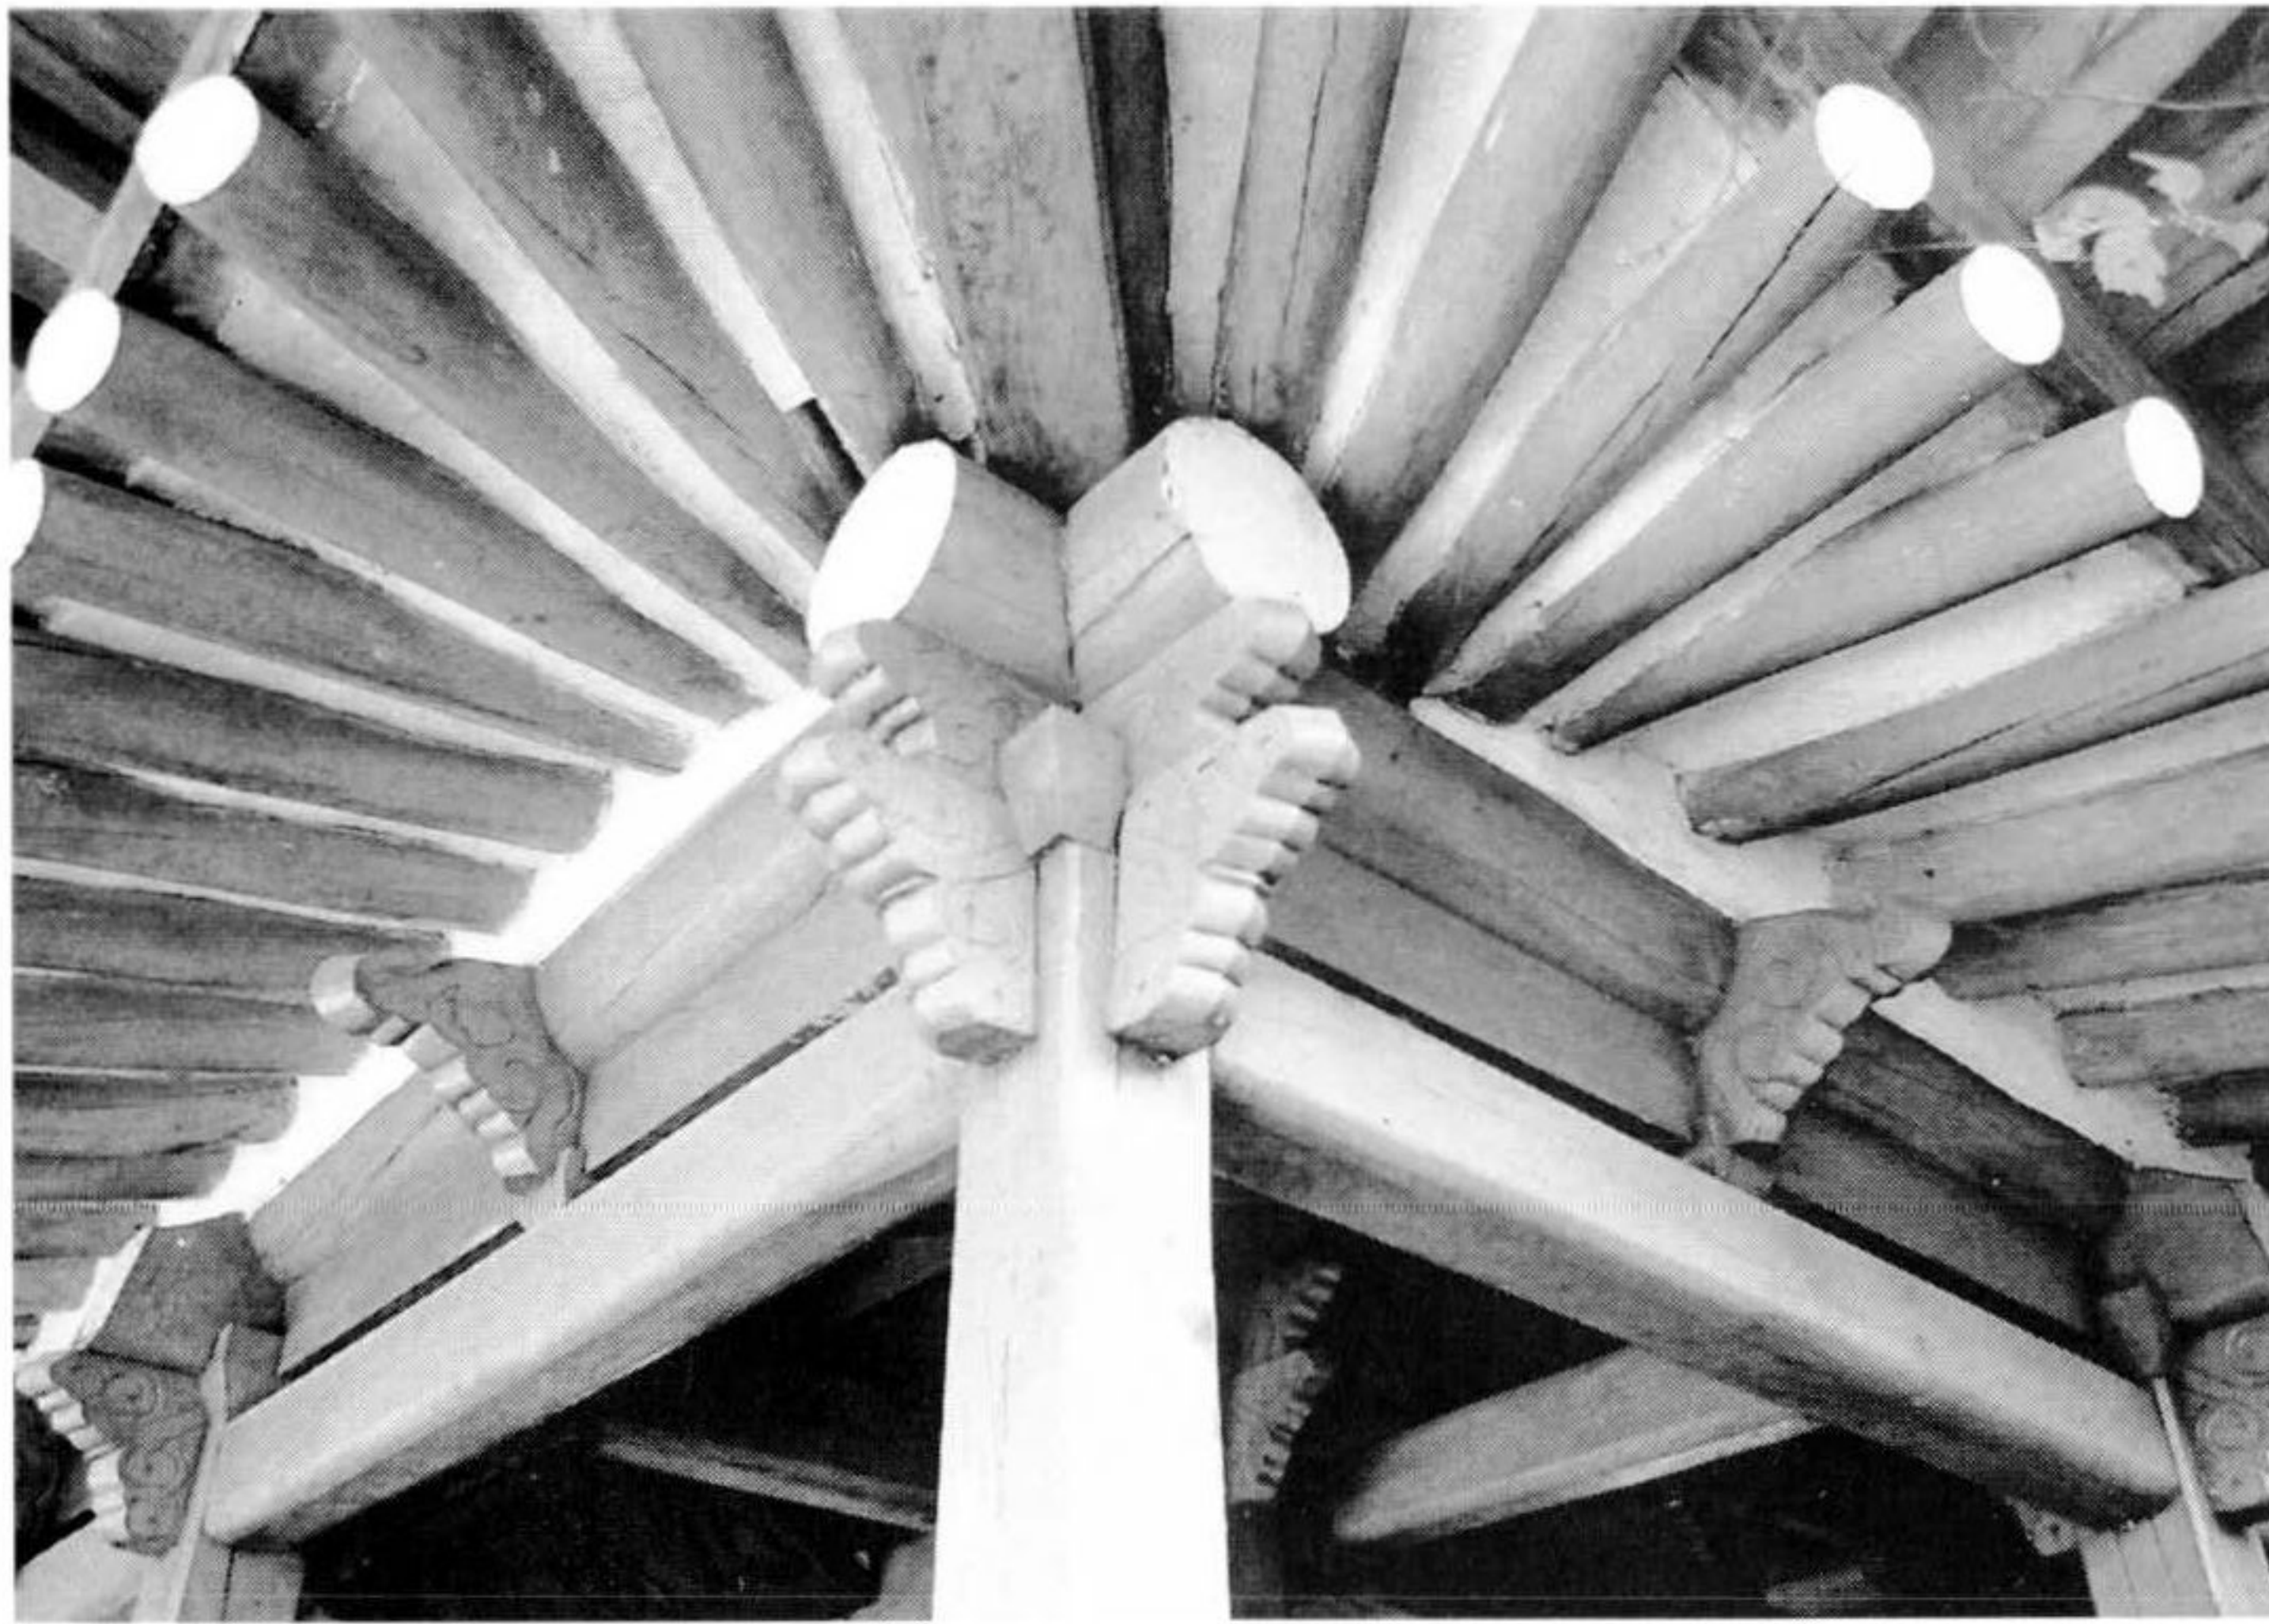
〈사진 19-8-1〉 봉황정 전경

건물은 정면 3칸, 측면 3칸으로 시멘트 몰탈로 마감한 기단 위에 올려져 있다. 방형기둥 위에 몰익공을 결구하고 도리는 굴도리를 썼다. 기둥과 기둥 사이에 창방 상부에는 첨차형 부재를 놓았는데 하부는 소로로 받쳤다. 귀처마는 선자연으로 꾸미고 겹처마이며 기와를 올려 팔작지붕을 만들었다. 내부 바닥은

마루를 꾸몄다.
