## 19. 양평군

### 1) 운계서원(雲溪書院)

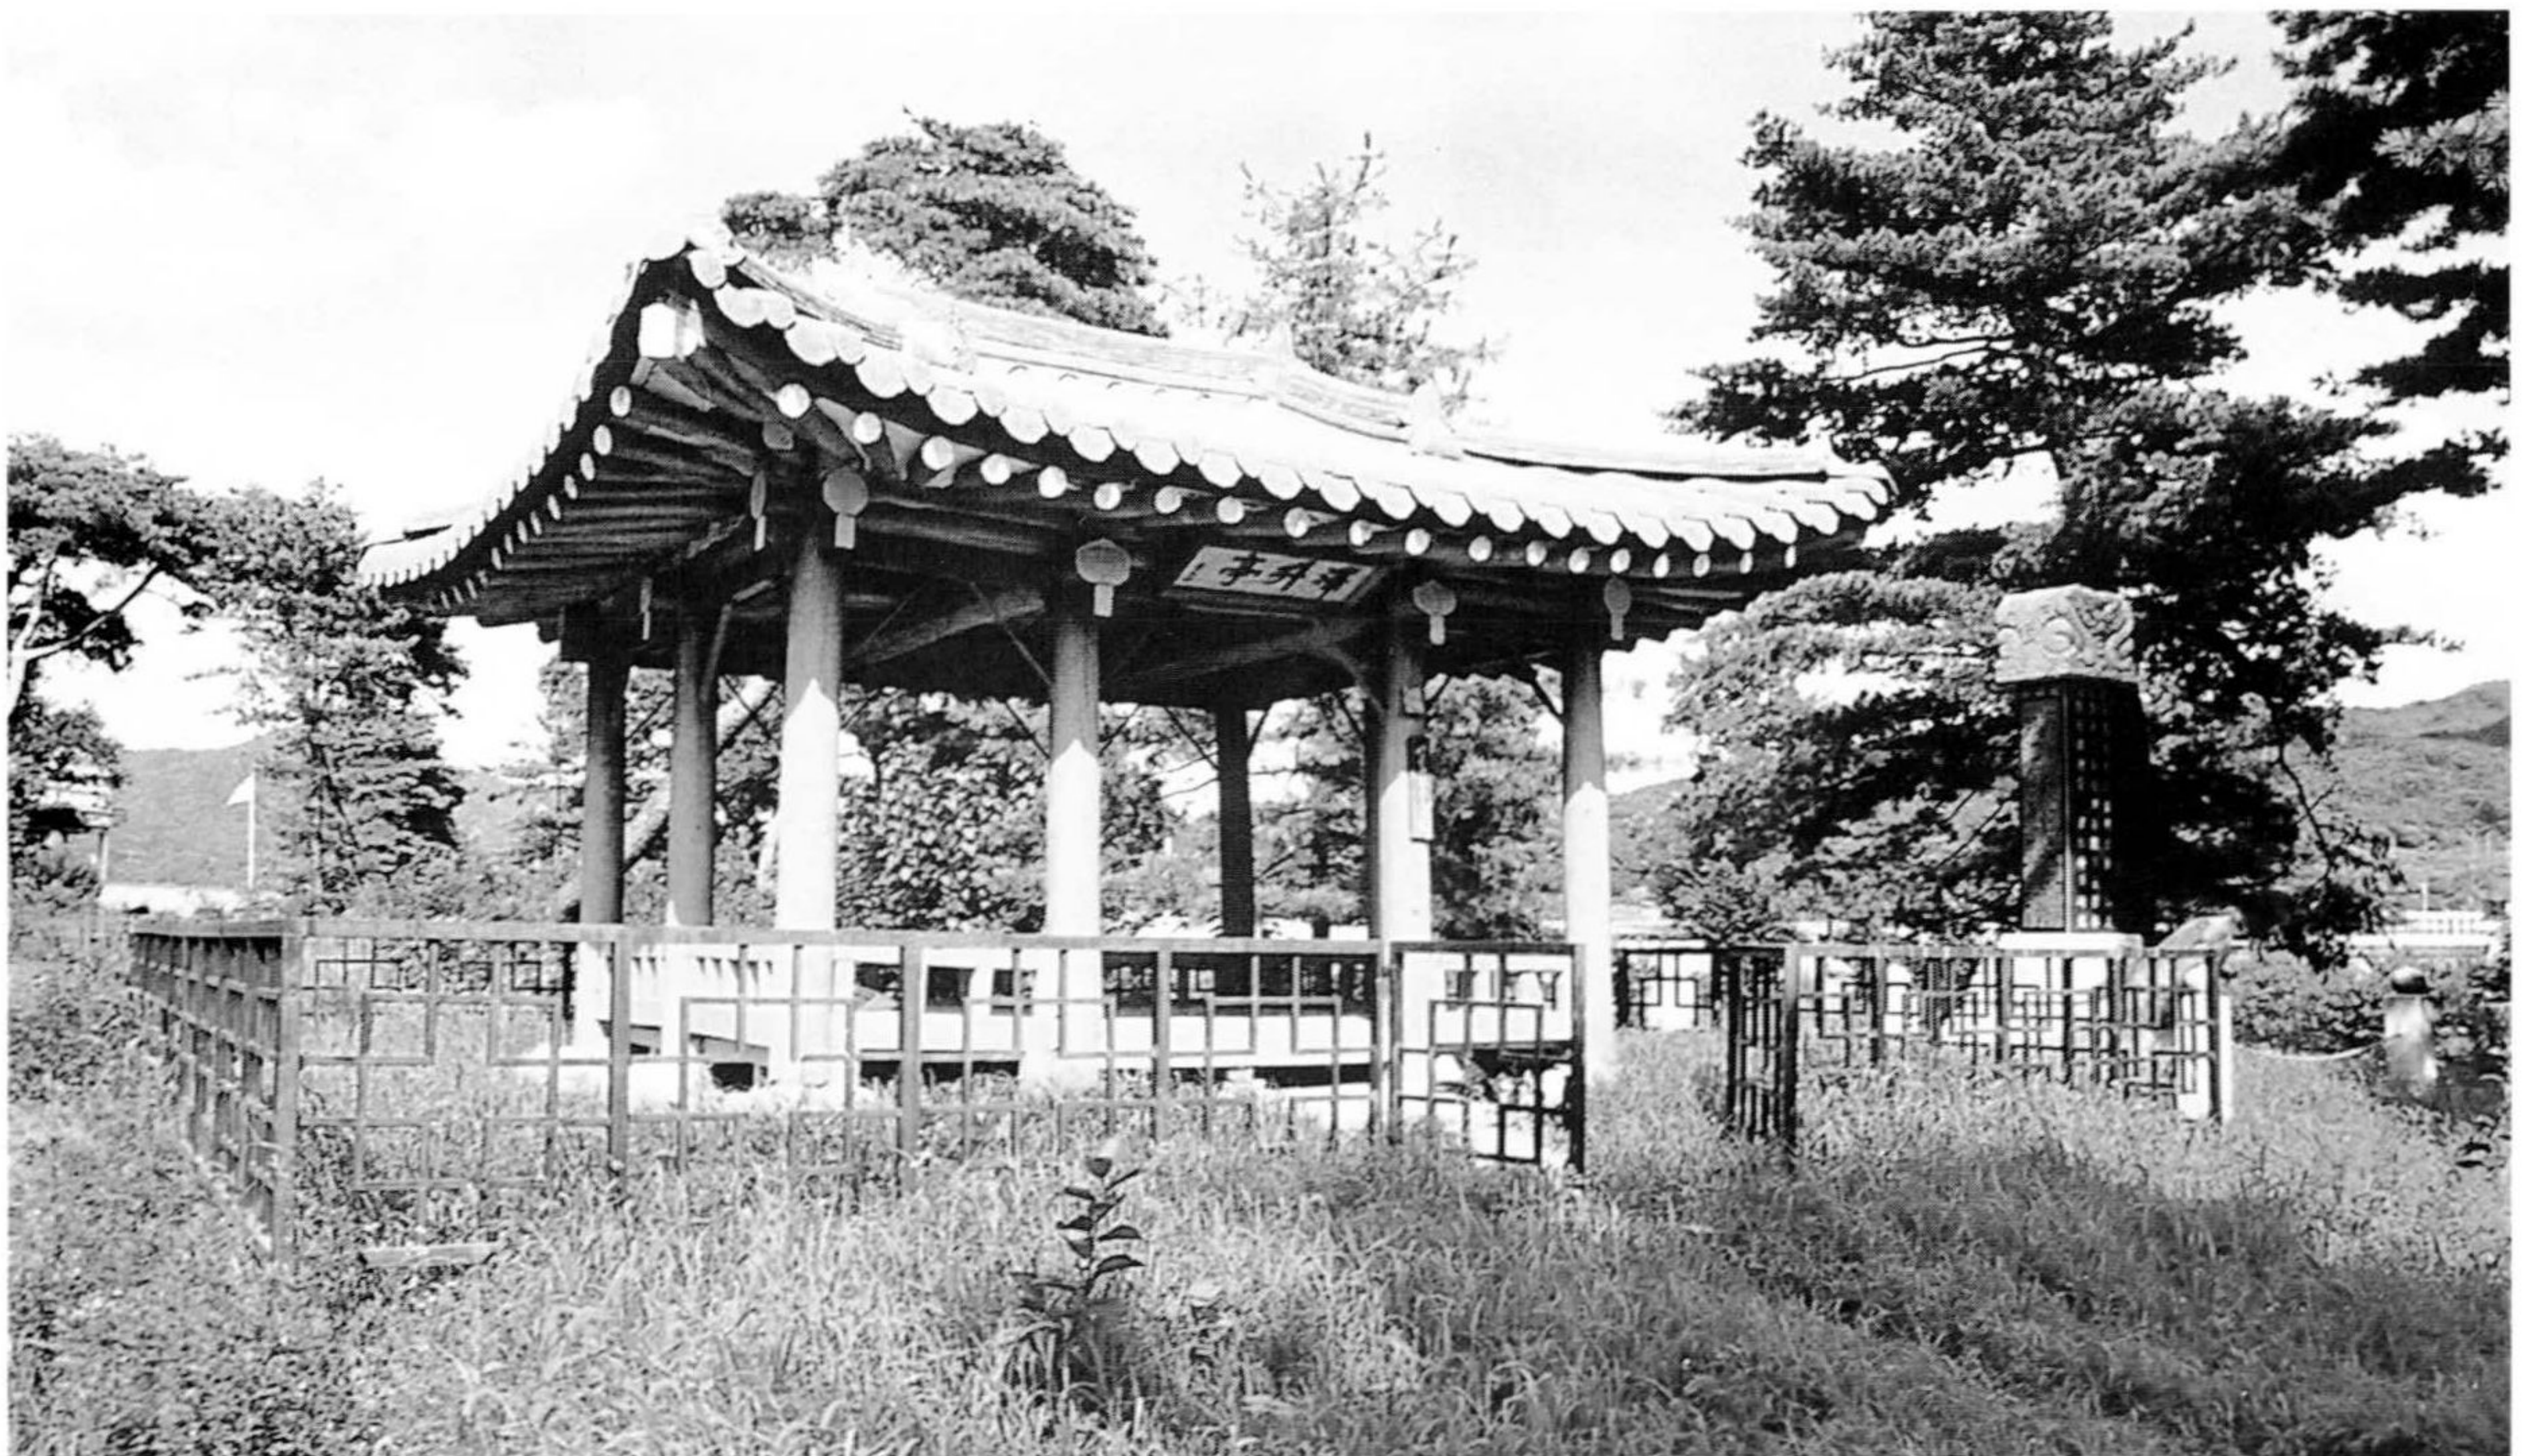
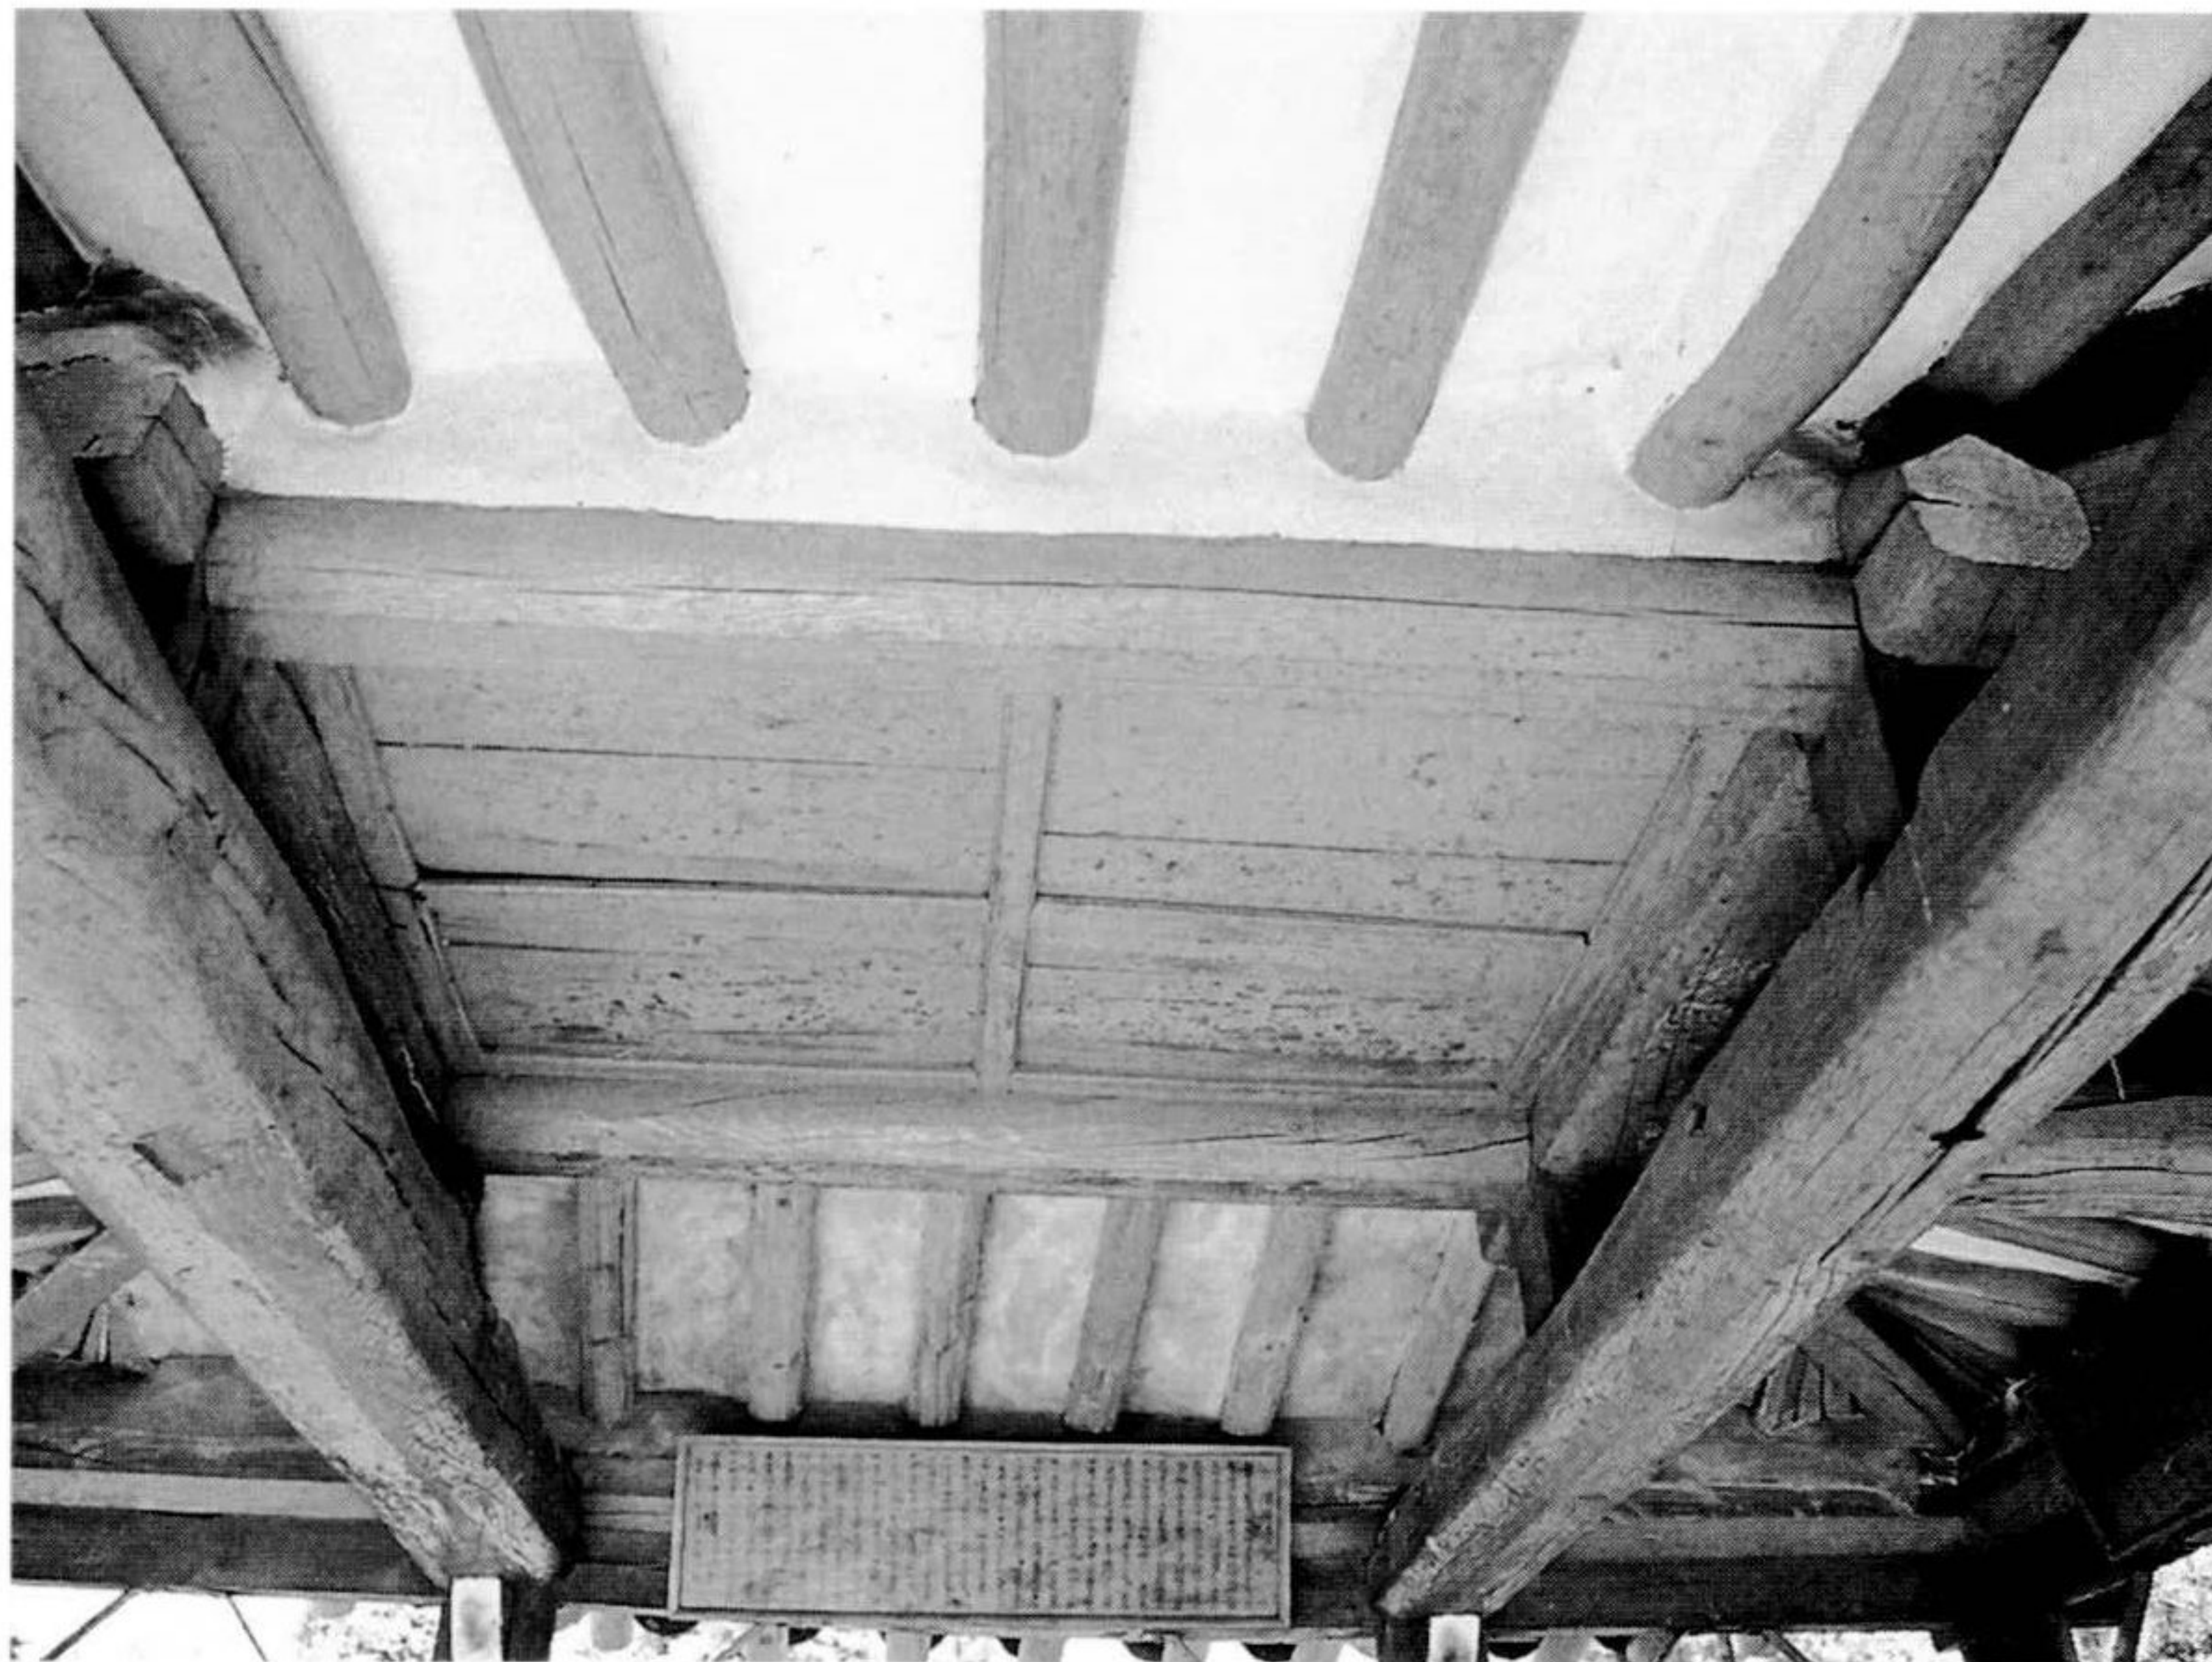
〈사진 19-9-1〉 택승정 전경

보호철책에 둘러싸인 정자 1동과 1996년에 세운 양헌수(梁憲洙)의 신도비가 서있다. 정자는 정면 3칸, 측면 2칸으로 자연석 초석 위에 원기둥을 세워 굴도리를 결구하였다. 홀처마에 기와를 올려 팔작지붕을 만들었다. 가구를 보면, 대들보 두 개를 걸고 좌우는 퇴량을 연결하였다. 대들보 위로 동자주 2개를 놓고 종보를 걸어 사각틀을 만들고 그 안은 반자틀로 마감하였다. 귀서까래는 선자연으로 구성하였다. 내부 바닥은 마루를 들이고 정면 가운데 칸을 제외한 나머지 부분은 난간을 돌렸으며 안에 「택승정기」를 걸어 두었다.

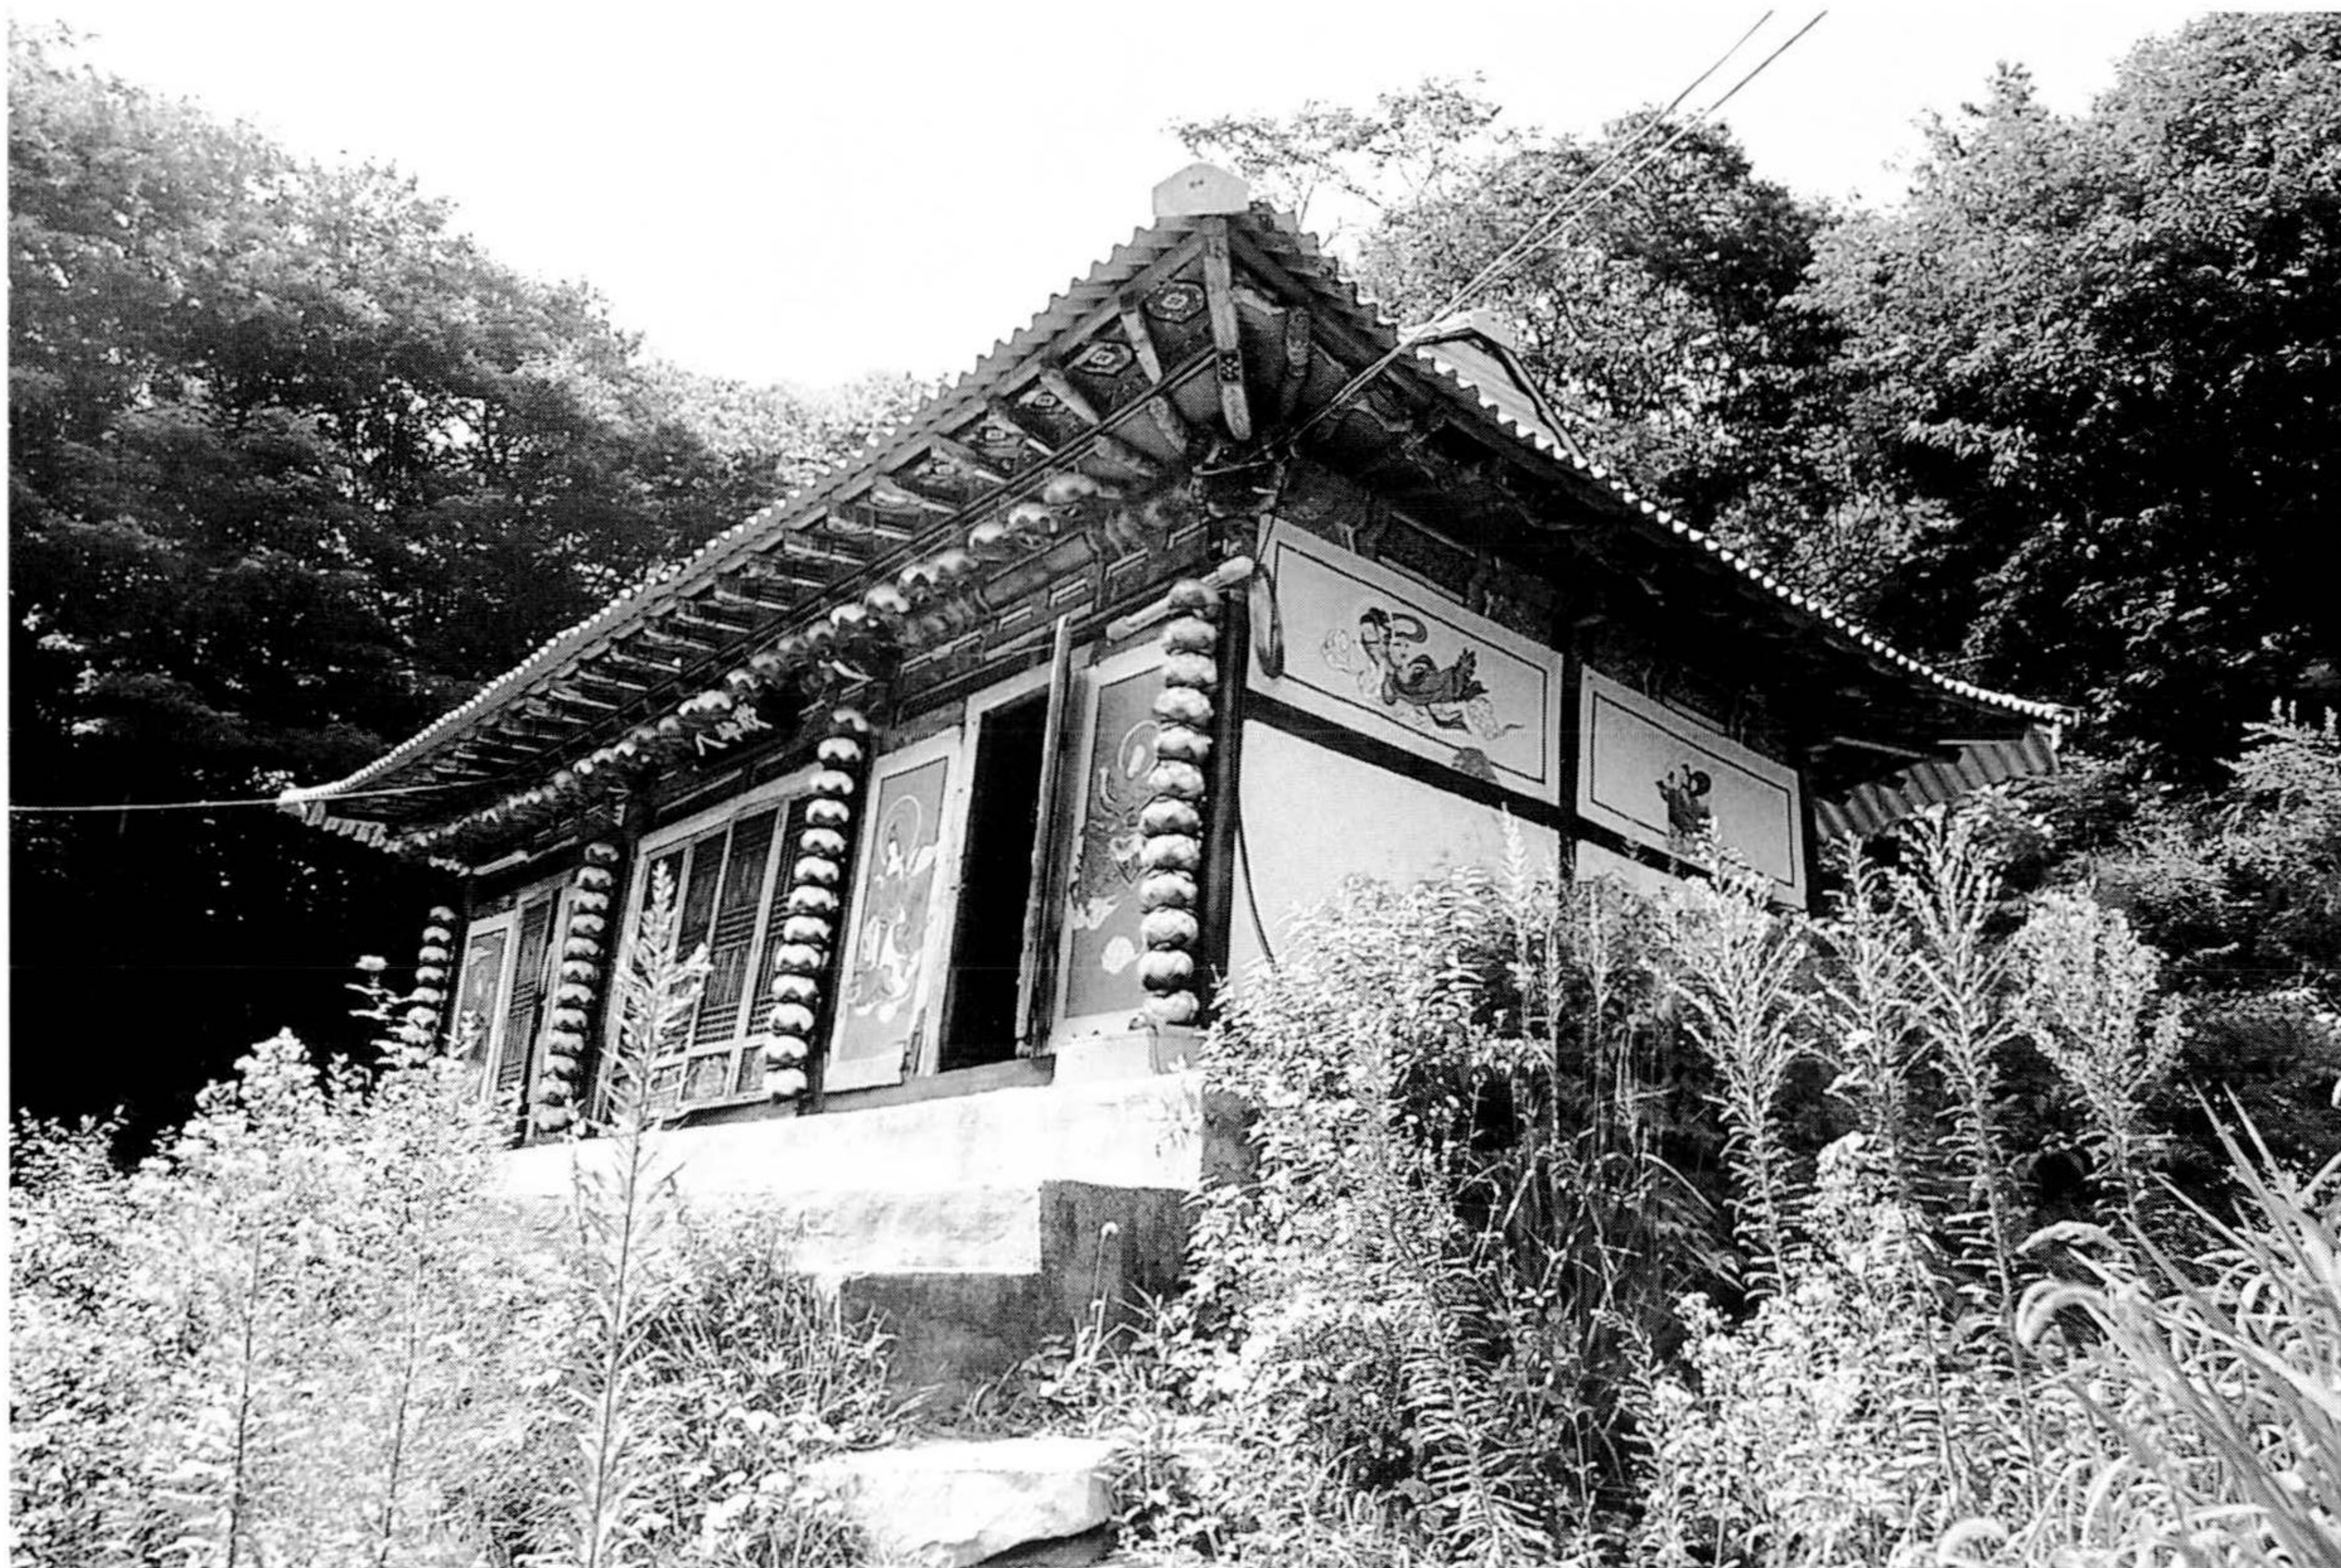
〈사진 19-10-1〉 대성사 대웅전

지금 절 안에 있는 팔상전, 산신각, 요사채 등의 건물을 보면 모두 격식을 갖추지 않은 지극히 소박한 형태임을 알 수 있다. 팔상전은 요사채 위쪽에 있으며 정면 3칸, 측면 2칸으로 양철을 얹은 팔작지붕집이며, 굴도리를 쓰고 보아지에 용을 새겼다. 산신각은 사방 1칸 규모로 시멘트 기와를 올려 팔작지붕을 이루었다. 요사채는 워낙 변형이 심해 제 모습을 알기 어려운 지경이다.

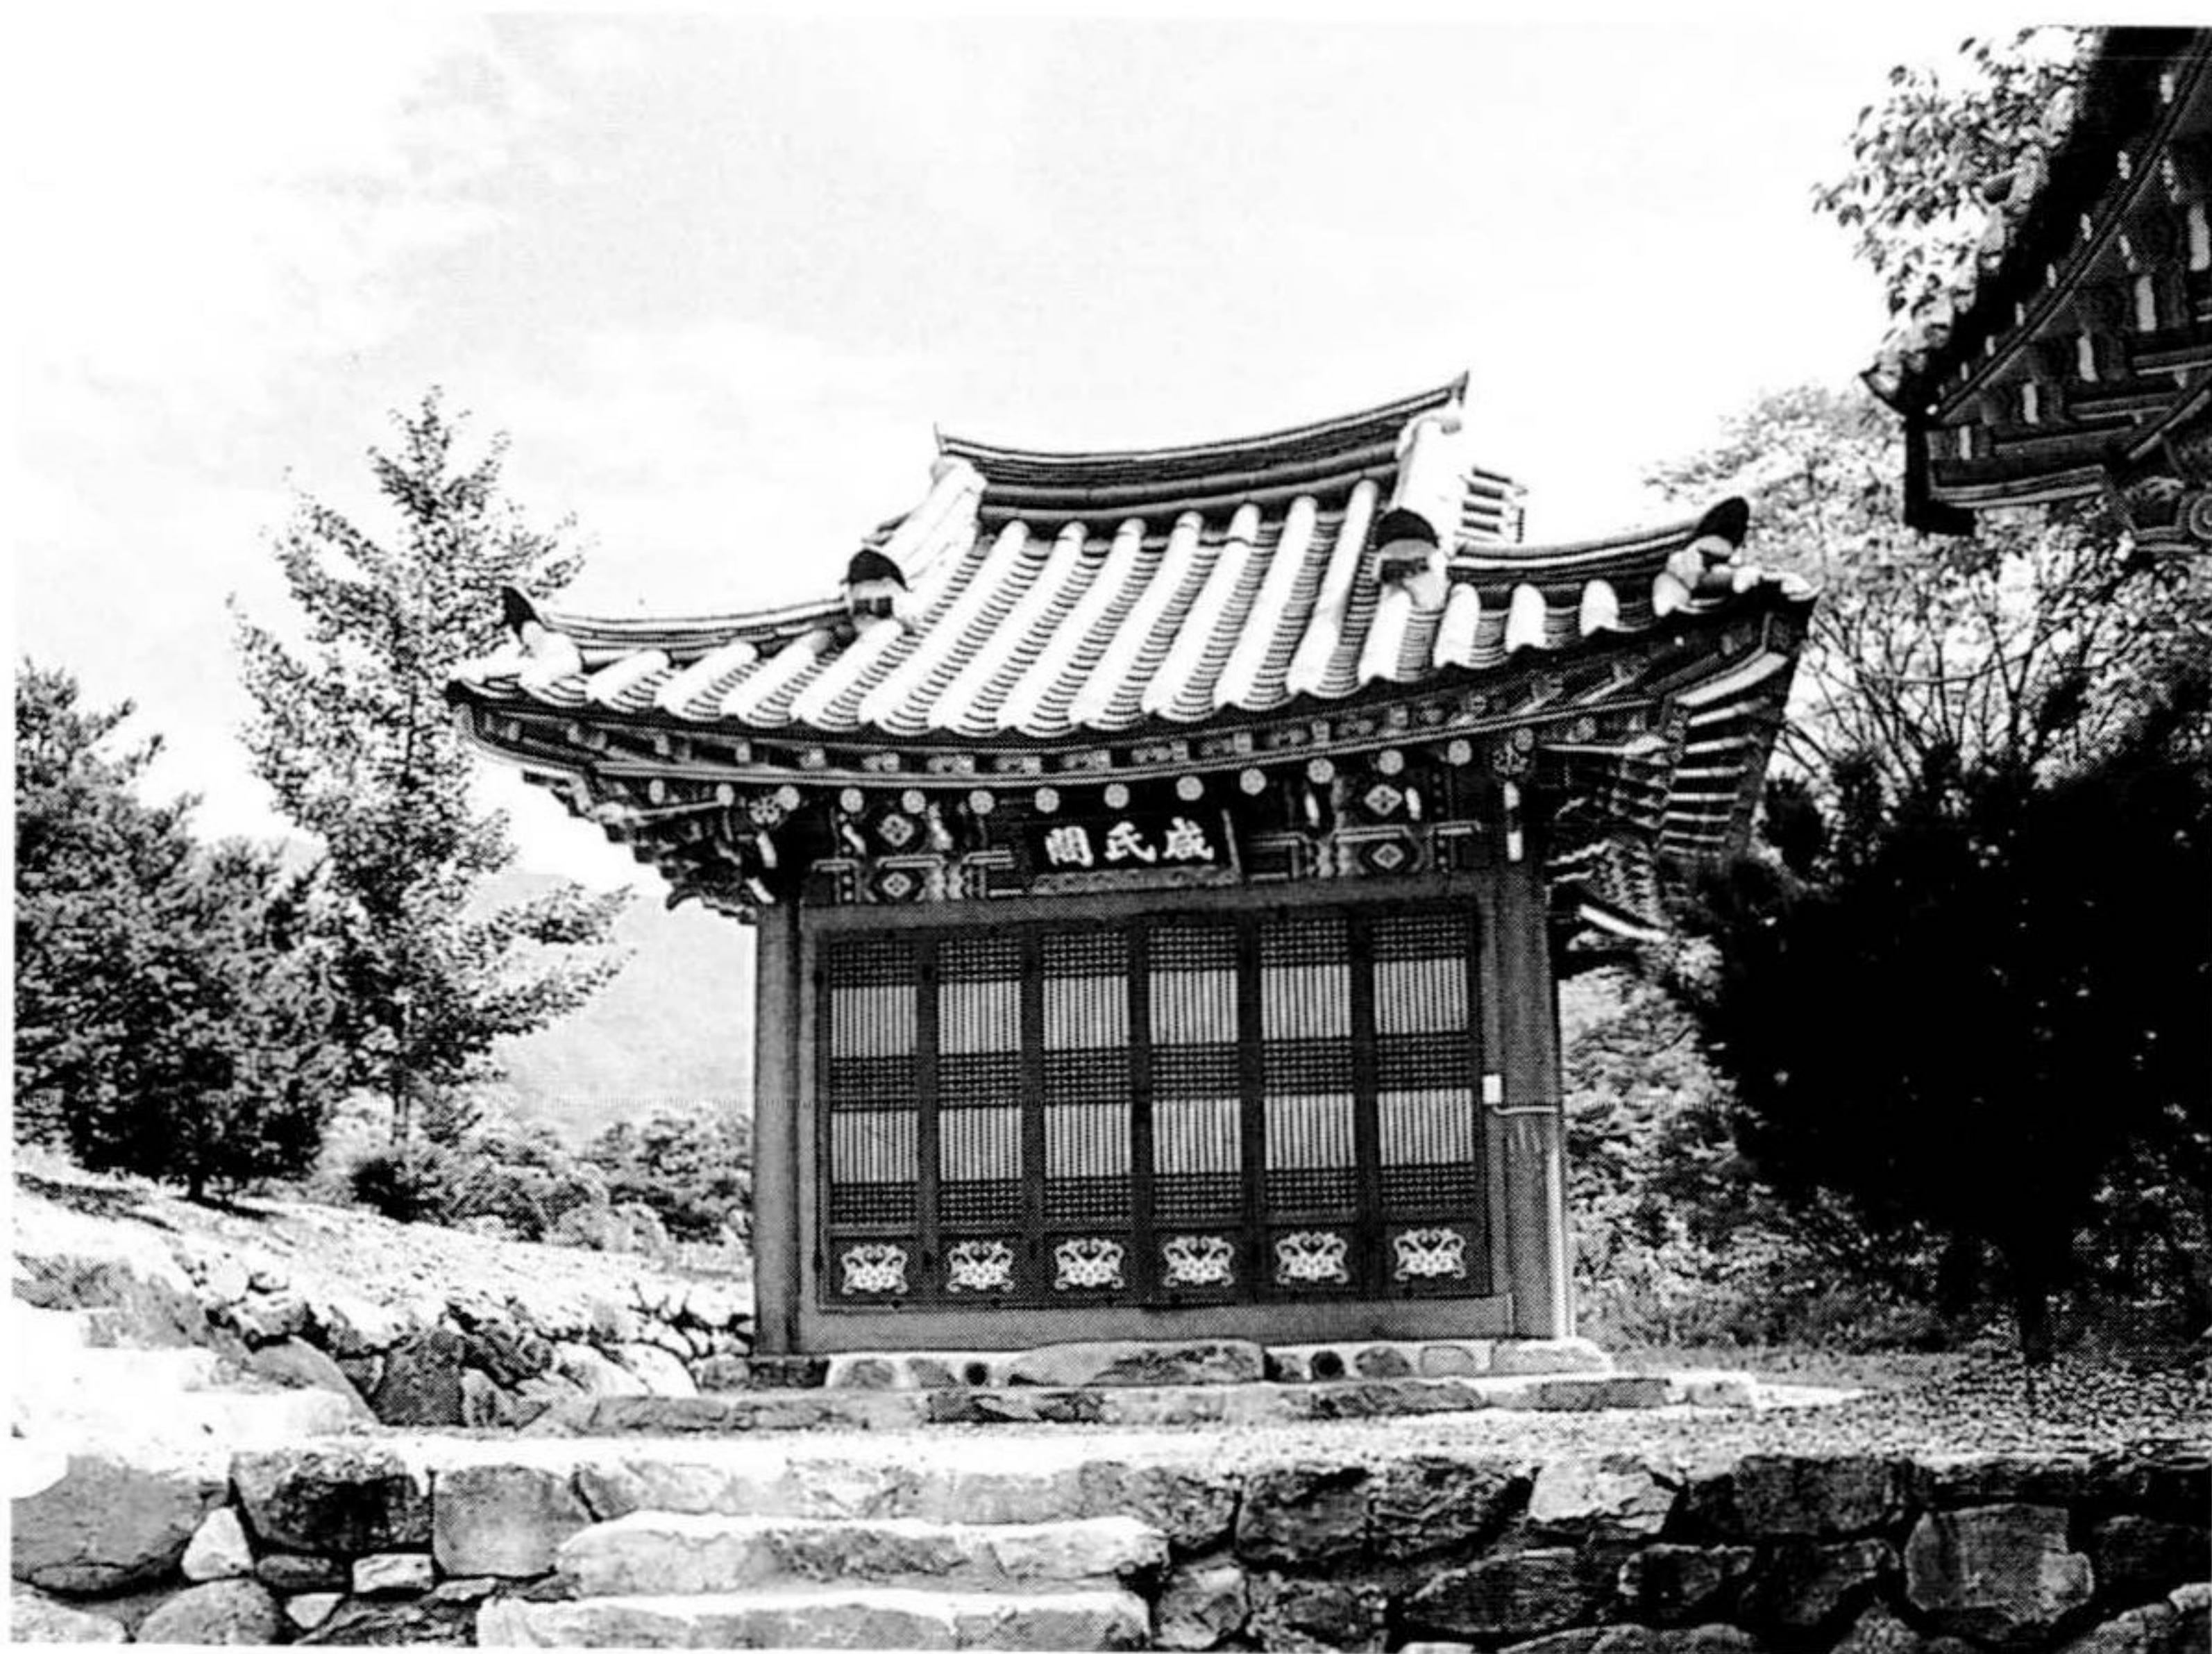
〈사진 19-11-2〉 사나사 함씨각

3칸, 측면 2칸의 다포계 팔작지붕집이고, 미타전은 정면 3칸, 측면 2칸의 초익공 팔작지붕이다. 함씨각(咸氏閣)은 사나사의 또 다른 면모를 보여주는 전각으로 함씨의 원당이다. 1956년 재건 때 함씨 후손이 불사한 건물로 안에 함씨 조상의 영정을 모셨다. 이 건물의 존재로 인해 고려 초기 여염과 태조, 양평지방의 호족인 함규(咸規)와의 관계는 물론 그의 원당이었을 가능성도 제기되고 있다.
