# 수원화성

2000-2013

# 수리백서

- 수원화성 수리백서(2000~2013)는 2000년부터 2013년까지 수원시 화성사업소에서 발주했던 보수 및 복원공사 중에서 사업예산 5천만원 이상의 공사를 중심으로 공사내용과 사진자료 및 도면을 정리하여 펴낸 책이다.
- 사진자료 중에서 당시 공사사진을 확보하지 못한 경우 현재사진으로 대체하였다.
- 사진자료는 수원시 포토뱅크, 수리보고서에 삽입된 사진들을 사용하였다.

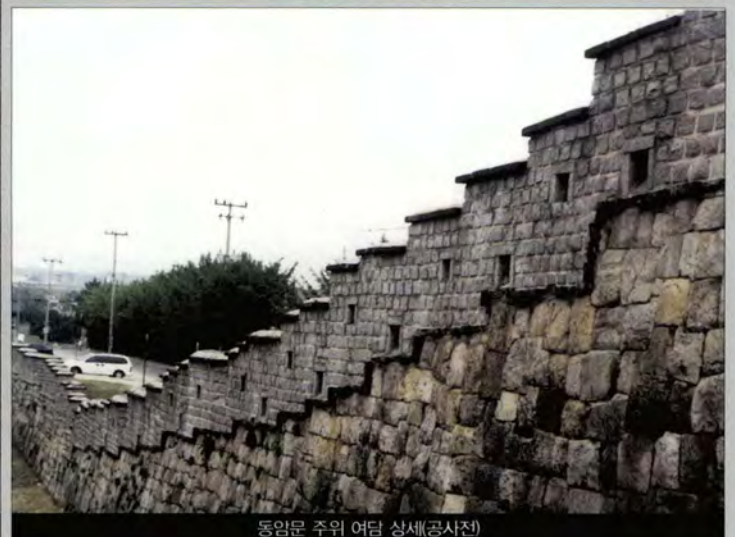
동암문 주위 여담 상세(공사전)

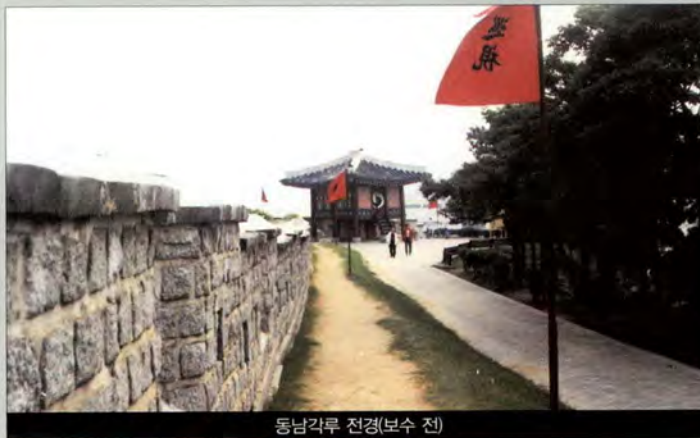
동남각루 전경(보수 전)

생석회 잡석다짐 : 계단설치 구간에 흙파기 한 후 흙파기면을 다지고 15cm내외의 잡석을 한켜깔고 모래섞인 자갈을 생석회에 잘 혼합하여 잡석사이 틈을 메꾸어 가며 한단한단 설치하여 계획된 두께로 설치한다.

- 자연석 계단설치 : 생석회 잡석 위에 자연석 계단을 설치한다. 자연석은 성곽 돌과 색상, 재질 등이 유사한 것을 채취허가를 받은 지역에서 승인을 받은 후 사용한다.

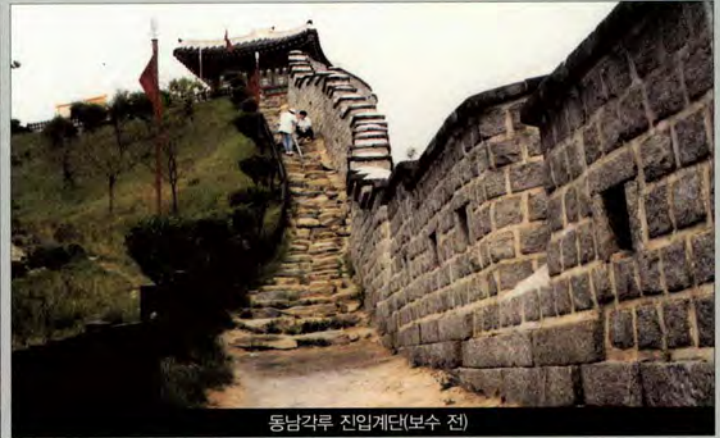
동남각루 진입계단(보수 전)

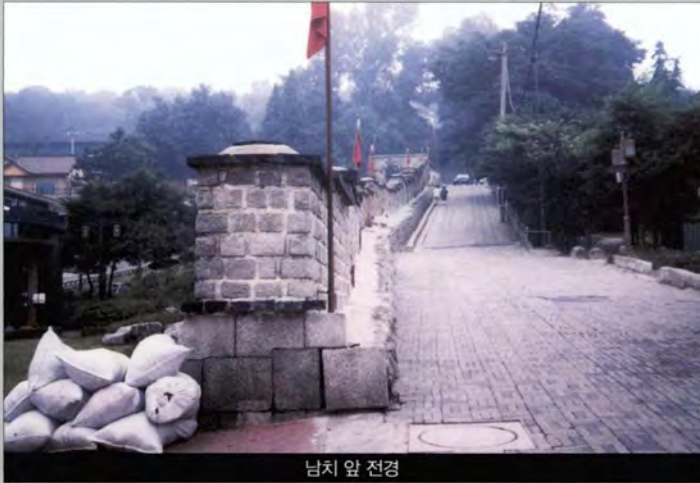
남치 앞 전경

현재 남치 앞의 견치석 석축을 해체하고 다른 성곽의 내부에서처럼 잔디를 심는다. 석축을 해체할 때는 기존의 여장의 하부구조에 영향을 미치지 않는지 조사하면서 안전에 문제가 없도록 한다. 현재 있는 경계석 라인을 따라 정리하고 기존의 배수로에는 콘크리트홈관을 묻어 상부도 잔디로 덮어버린다. 남치로 오르는 계단 우측면은 그 높이가 높아 잔디로 전부 심을 수가 없으므로 하부의 일부는 한식 석축쌓기를하고 그 윗부분을 잔디로 정리한다. 노래비로 가는 길의 콘크리트 계단 옆의 호박돌도 해체하고 잔디를 심는데 계단경사를 따라 그 경사가 급하므로 잔디식재시 꼬지를 군데군데 잘 박아 비가 와도 쓸려 내려가지 않도록 세심하게 한다.

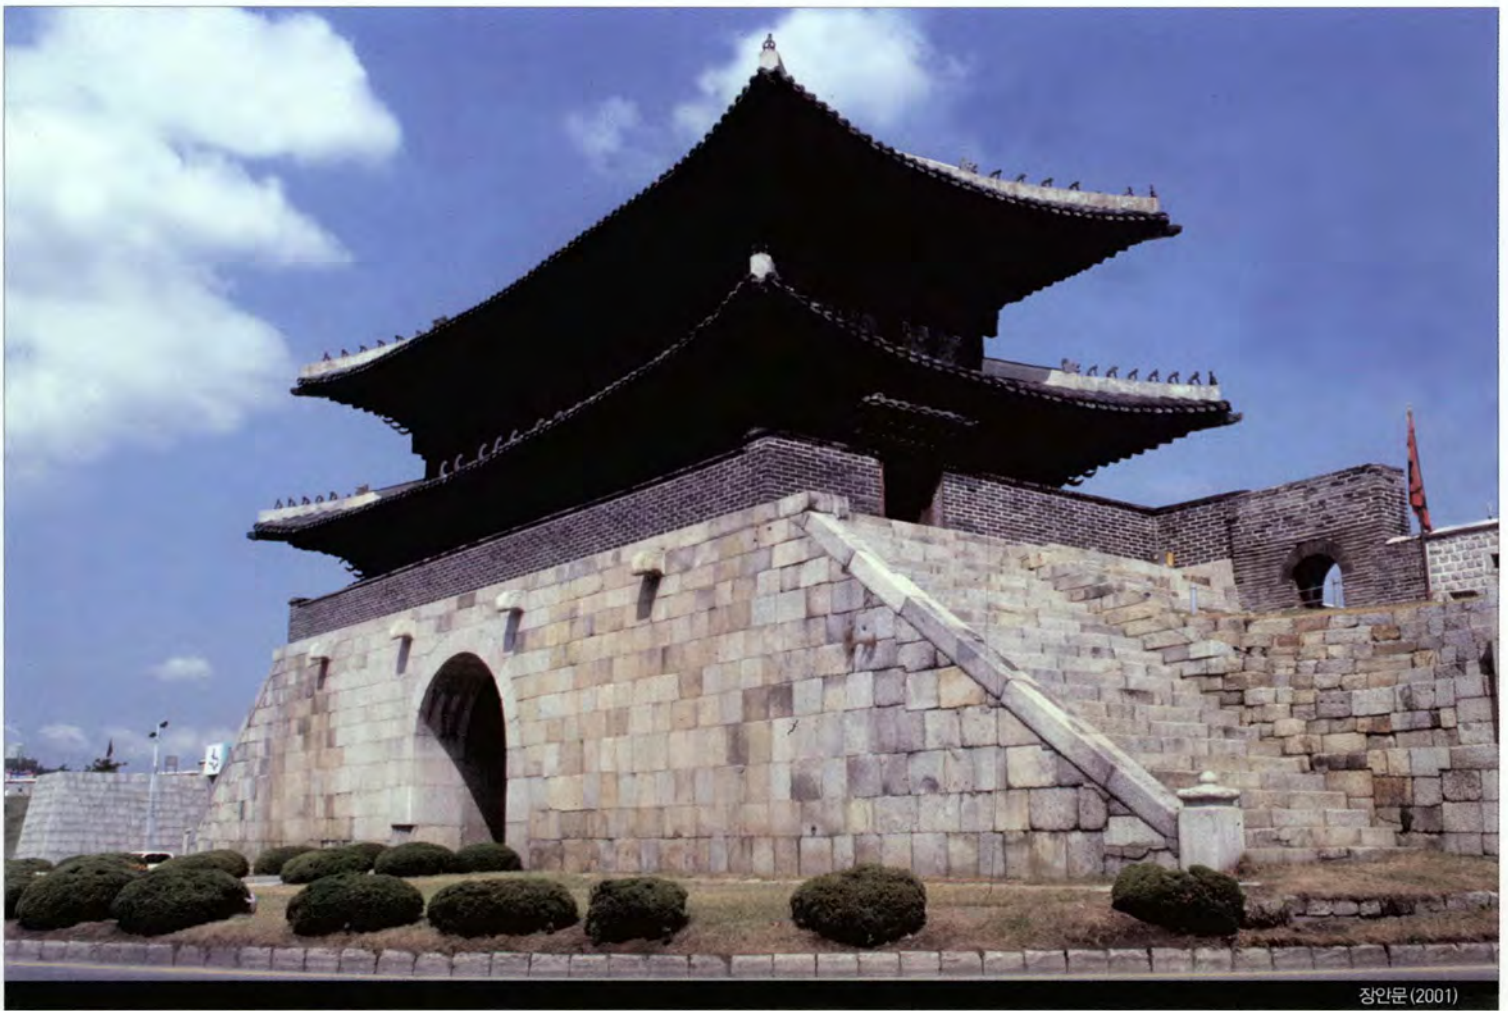
장안문 (2001)

장안문은 수원화성의 북문으로 남문인 팔달문의 모범이 되었던 중요한 건물이다. 1965년 장안문 홍예 석축 보수 이후 계속되어진 복원사업으로 그 원형에 가까운 형태를 갖추어 오늘에 이르던 중 장안문 상층의 용마루 부근이 주저앉고 기와의 동파나 균열이 심하여 지붕의 누수가 우려되고 나아가 건물의 보존에도 문제가 있는 것으로 조사되어 보수하도록 하였다. 서남암문은 용도를 통하여 서남각루(화양루)로 나가는 암문으로 유일하게 위에 포사1칸을 세운 건물로 마루기와의 양성부분이 탈락되어 있고 기와의 보토가 흘러내리고 있으며 일부 막새의 드림부분이 탈락되어 있다.

- 공사명 : 화성(장안문, 서남포사) 보수공사
- 지정별 : 사적 제3호(1963.1.21 지정)
- 소재지 : 경기도 수원시 장안문, 서남암문 서남포사 일원
- 사업비 : 388,438천원
- 시공사 : (주)서원기공
- 공사기간 : 2001. 10. 18 ~ 2002. 6. 10
- 공사요약
  - 장안문 기와 해체 보수 : 산자이상 해체 보수      - 상층 기와교체(변와) 82%
  - 하층 기와교체(변와) 78%                              - 서남암문 포사 기와고르기

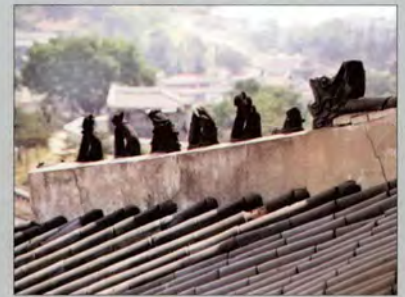
해체 전 하층부 잡상

잡상의 순서는 「상와도(像瓦圖)」에 의하면 대당사부, 손행자, 저팔계, 사화상, 이귀박, 마화상, 천상갑, 삼살보살, 나토두의 순서로 되어 있는데 건물의 격에 따라 혹은 마루의 길이에 따라 3좌에서 11좌까지 설치하며 우리나라에서는 대개 홀수로 배열하였다. 잡상의 개수를 7개에서 5개로 조정

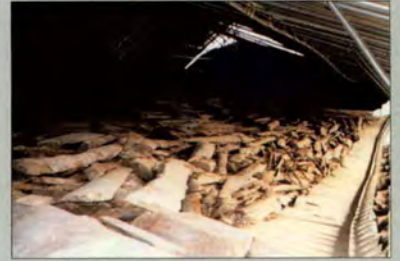
상층지붕의 강회다짐 층 밑으로 대패밥과 변죽들이 뒤섞여 양 추녀마루 쪽으로 100mm 정도, 중앙 부분에는 150~200mm 정도의 두께로 깔려 있었다. 「임원경제지」에 중도리 위에 서까래가 굽이지면서 진흙을 두텁게 깔게 되고 지붕마루에서 처마 끝까지 토우의 흙집이 된 후 그 위에 기와를 깔고 있어 하중에 따른 기둥의 휨과 진흙의 수분흡수에 따른 기와켜의 어긋남에 따라 빗물이 새는 점을 지적하고 건기와 법을 서술하고 있는데 “산자 위에 흙을 쓰지 않고 단지 대패밥으로 그 틈새기를 채우고서 그 위에다 기와를 덮는다. 그리고 건기와만을 사용하여 한켜 한켜 서로 맞물리도록 한다” 라고 하였다.

상층부 지붕속 현황

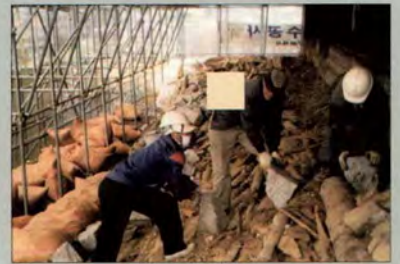
상부층 적심중도리에서 1m 떨어진 부분에서 지붕면을 따라 아래쪽으로 2.5m까지 화강석 석질의 네모난 형태의 간사석이 지붕 사면을 따라 두르고 있었는데, 이것은 상부층 지붕과 건물 전체에 적지 않은 하중으로 작용하고 있었다.

하층부 간사석 해체

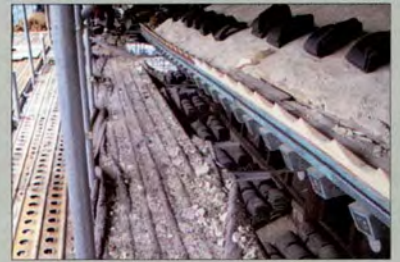
연합 설치 후

일부 연결부위 철물이 빠져있는 등의 문제점으로 인해 정밀조사한 결과 안허리곡과 양곡이 일정한 곡을 이루지 않고 있어 이를 바로잡기 위해 상·하층 연합 전체교체(상층 74.74m, 하층부 82.50m)

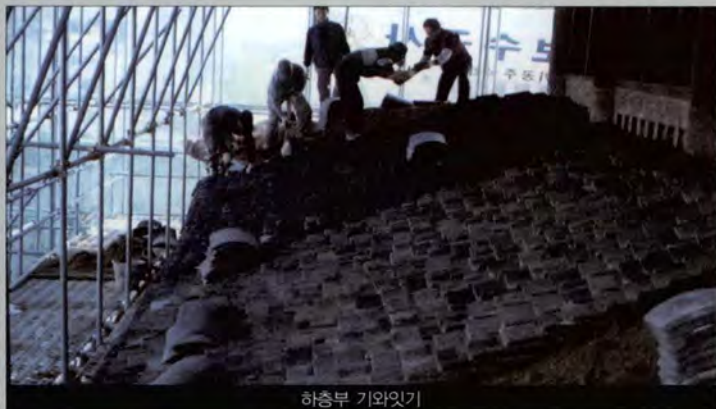
하층부 기와잇기

- 강회 및 보토다짐
- 기와잇기(상층부 100%교체, 하층부 기존기와와 신기와 혼용)
- 기존의 기와의 대부분 1970년대 말~1980년대 중반에 걸쳐 제작된 BS기와로 전체적으로 내구성이 떨어지고 균열이 가 있는 상태여서 선별하여 교체함.
- 교체되는 기와는 경북 고령에서 주문제작한 기와를 사용함.
- 기와 물량

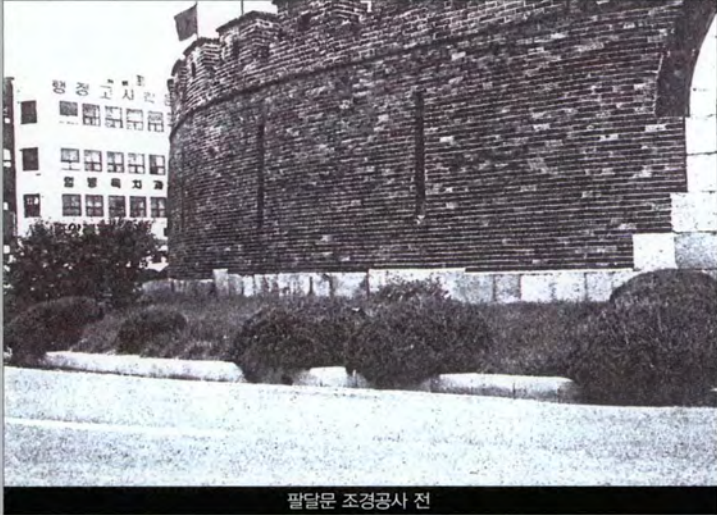
팔달문 조경공사 전

- 기존 수목제거
- 팔달문 보호구역 내의 옥향 및 수목을 제거하고 그 부분에 잔디를 식재(138.56㎡)
- 거북모양의 비좌와 콘크리트 좌대를 이전 및 철거

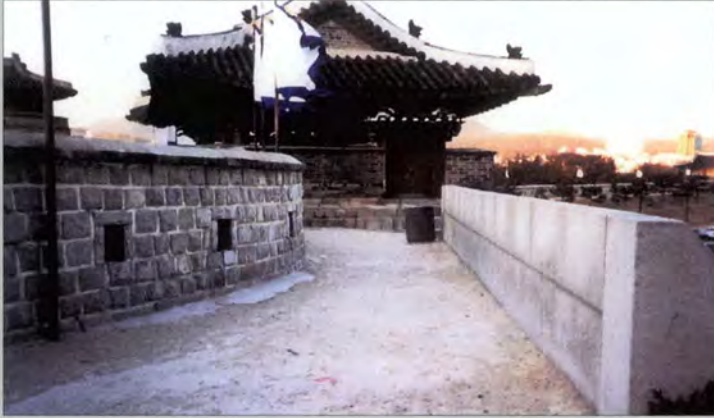
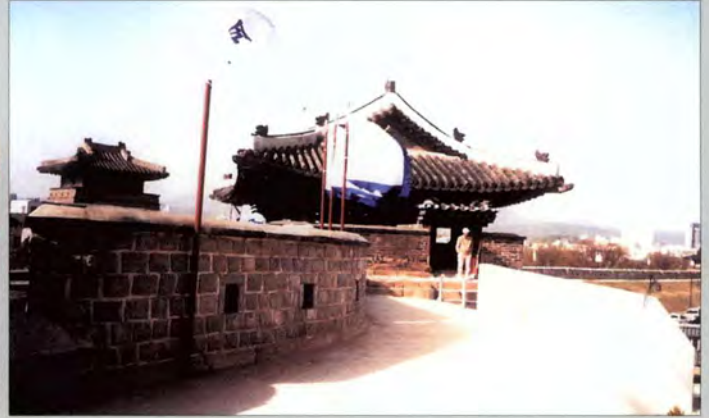
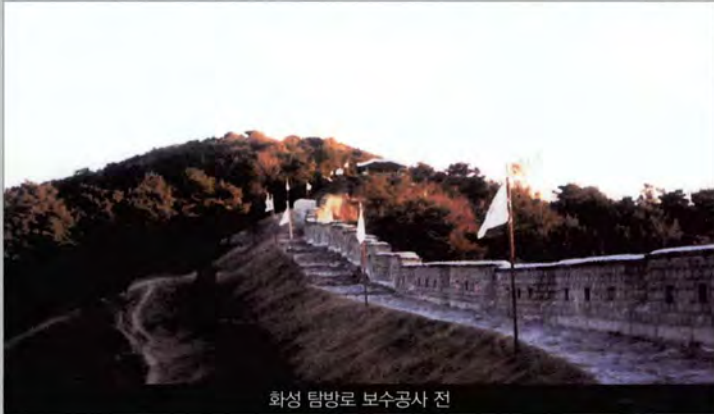
화성 탐방로 보수공사 전

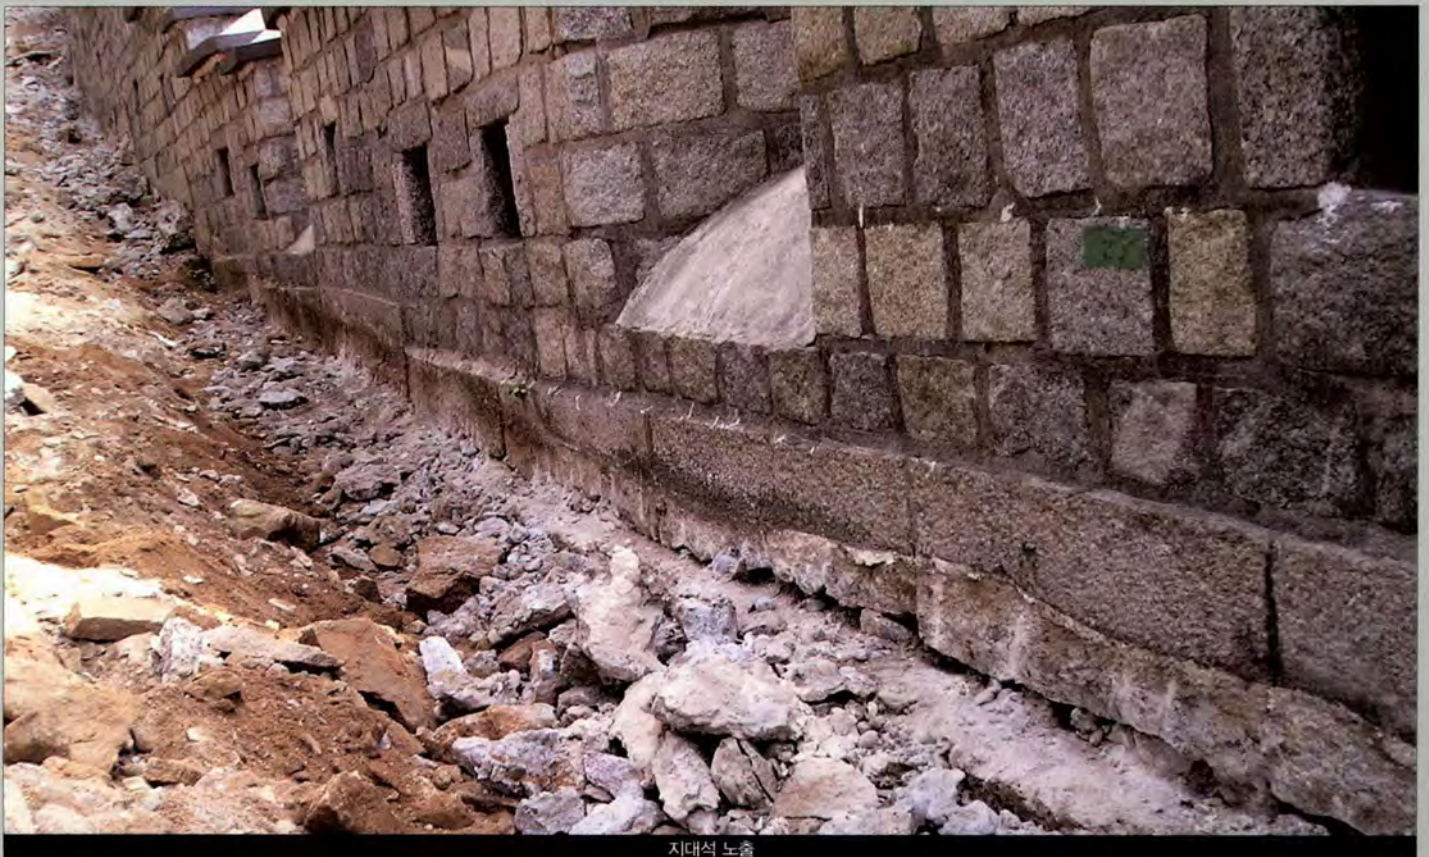
지대석 노출

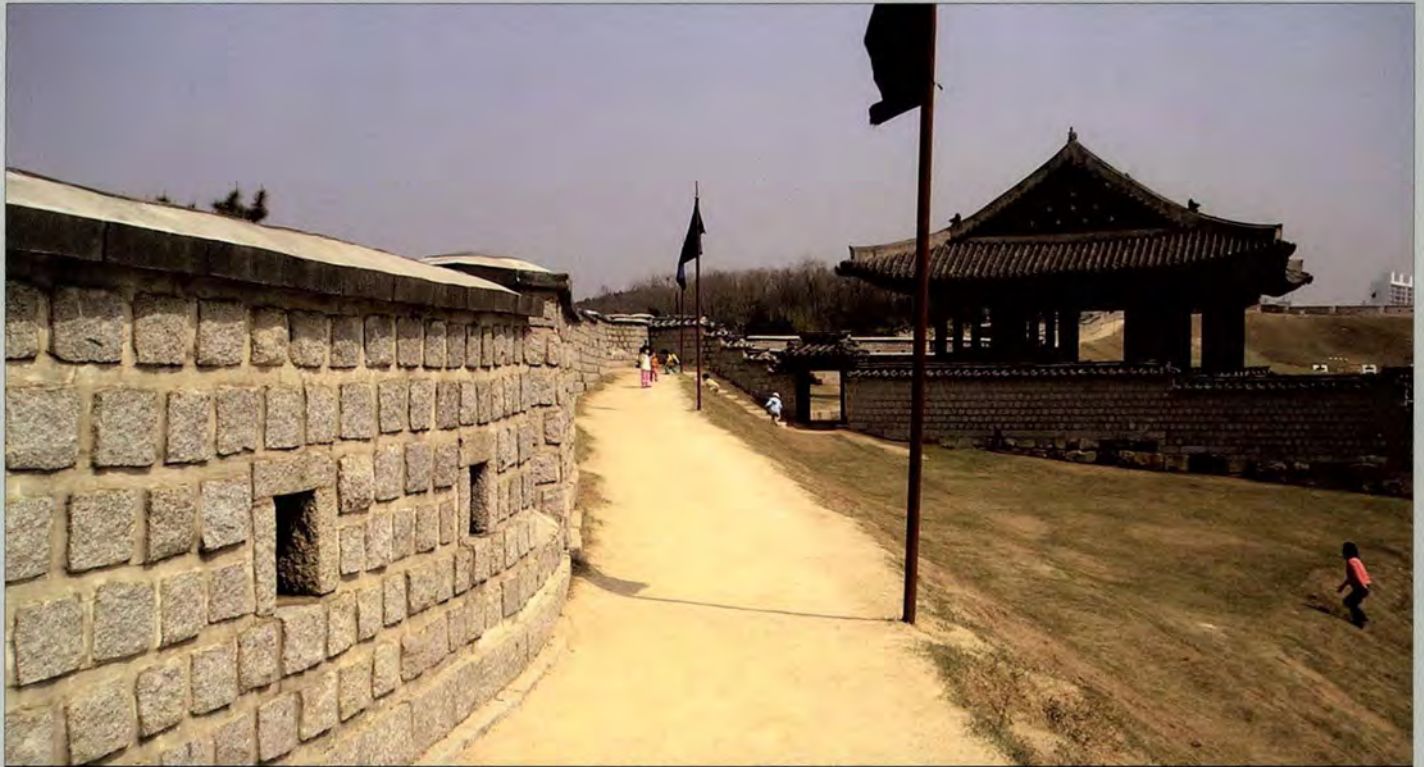
- 동장대에 이르는 탐방로 중 일부 경사진 구간이 우수에 취약하고 토사가 흘러내리므로 소일콘 포장한다.
- 동장대 주변은 잔디가 많은 곳이므로 별도의 잔디식재는 하지 않고 탐방로 구간의 소폭만 소일콘 포장한다.

동장대 주변 탐방로(공사전 현황)

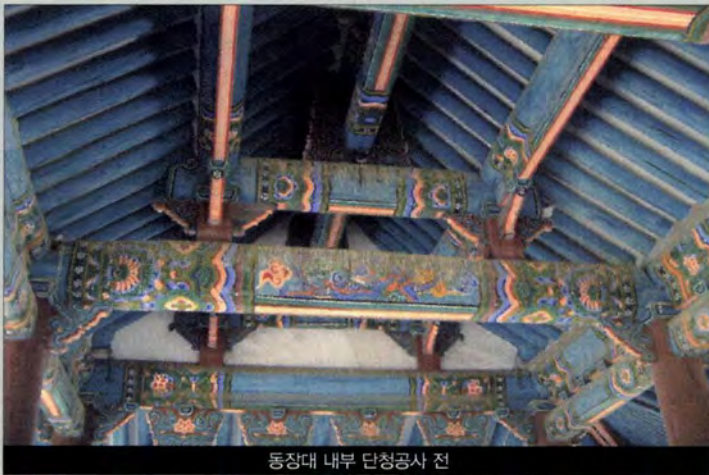
동장대 내부 단청공사 전

- 면담기 : 601.63㎡, 들기름칠 2회 : 140.16㎡, 고색 모로 : 66.29㎡
- 고색 색긋기 : 141.74㎡, 먹긋기 : 88.64㎡, 고색 석간주 : 142.56㎡
- 뇌록 가칠 : 261.65㎡, 백색 가칠 : 58.17㎡, 문양모사 1매, 타분 : 66.29㎡

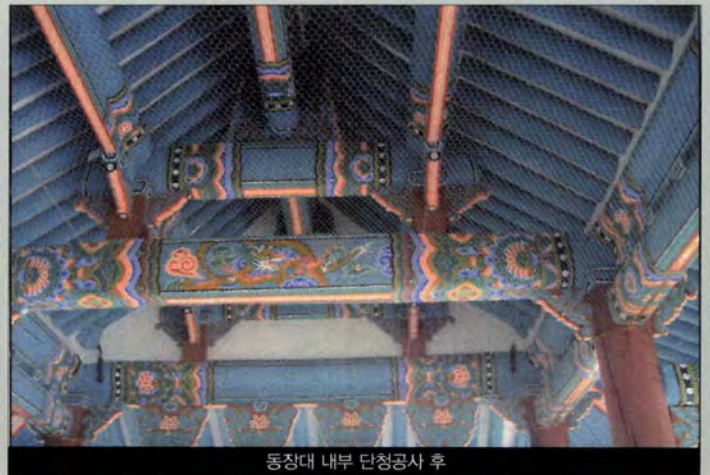
동장대 내부 단청공사 후

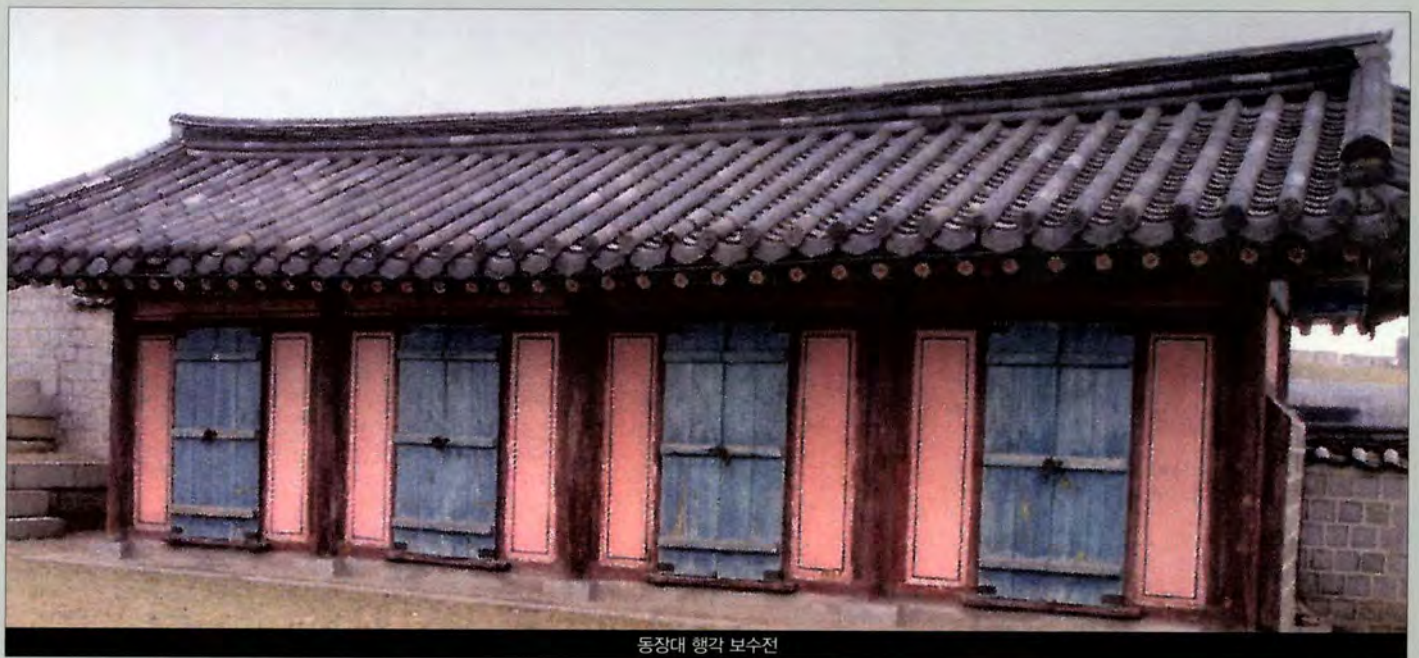
동장대 행각 보수전

- 규모 및 양식 : 바닥면적 29.15㎡, 정면4칸×측면1칸, 3량가, 무익공, 굴도리, 흘처마, 맞배지붕
- 공사물량 : 외벽고 회벽바르기 66.47㎡, 회벽해체 66.47㎡, 당골막이 해체 및 바름 12.95㎡, 양토 회반죽 해체 및 바름 19.5㎡, 기와고르기 71.66㎡

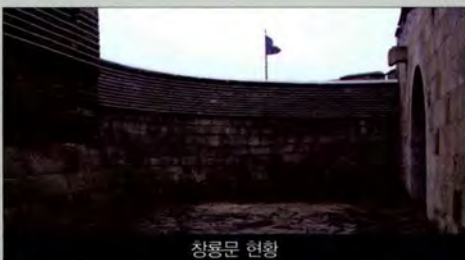
화성의 동문인 창룡문은 현재 문루의 마루에 관람객의 동선을 배려한 시설이 있으나 보수가 요구되며, 웅성의 여담에는 파손된 옥개전 및 방전이 보인다. 원래의 성문이 아닌 철판으로 제작된 문이 성문으로 역할을 하고 있으나 부식상태가 심하다.

창룡문 현황

- 1) 가설공사 : 강관 비계매기(3개월) 213.2㎡, 강관 비계다리 11.08㎡, 공사용 안내판설치 1개소
- 2) 바닥 및 주변정비공사
  - 2층 누각 바닥 해체후 강회다짐(58.29㎡)
  - 용성여담은 옥개전 27개소를 교체, 용성여담방전 63개소 교체
  - 용성여담의 전돌은 2501매 해체보수하고, 전돌은 375매 보충 하였다.
  - 창룡문 주변에 포스콘 흙포장(217.6 ㎡)
  - 하부 성문 보수(기존의 철판제작 출입문 해체 철거 후 출입문을 3.95m×3.69m 규모로 복원)
  - 단청 : 출입문과 목재통로에 석간주칠 40.61㎡, 면담기 51.39㎡, 들기름칠 51.39㎡

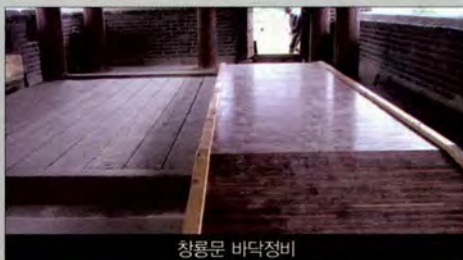
창룡문 바닥정비

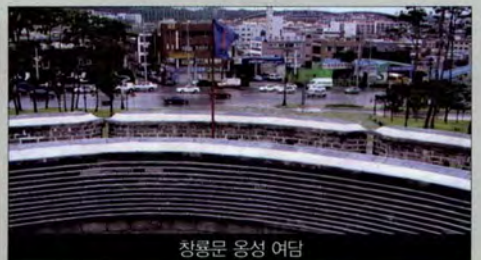
창룡문 용성 여담

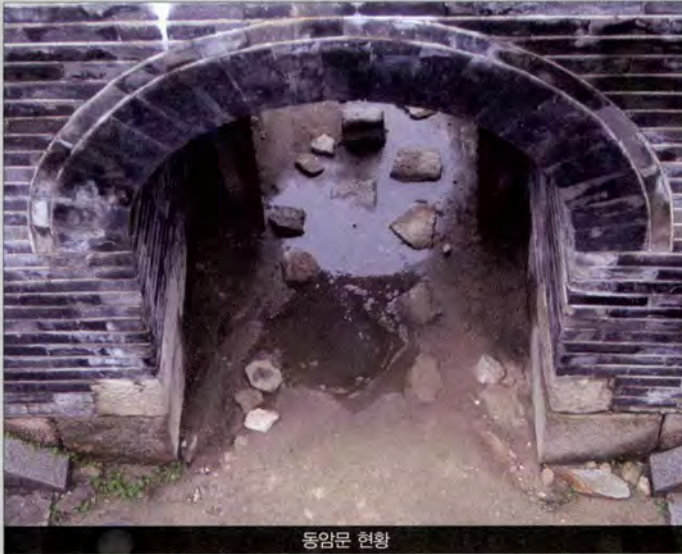
동암문 현황

- 계단 좌우측 정비, 전돌보수정비 주변정비공사 및 전돌보수
- 화강석설치 7.8㎡, 화강석 6.31㎡, 석재해체 3.27㎡, 강회다짐 7.96㎡, 강회잡석다짐 0.17㎡, 인터록킹 269㎡
- 자연석배수로 (폭0.4m ,높이0.3m, 길이 63.52m) 설치하였다. 자연석배수로 바닥면에 집수정의 상부가 면하게 설치하였다.

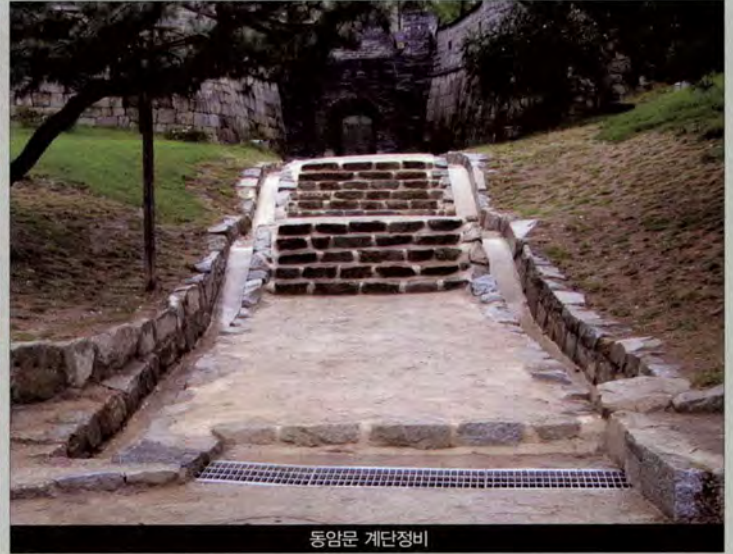
동암문 계단정비

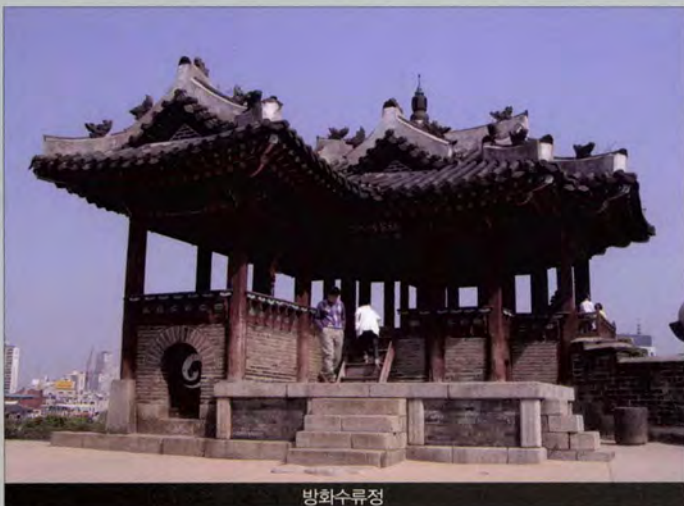
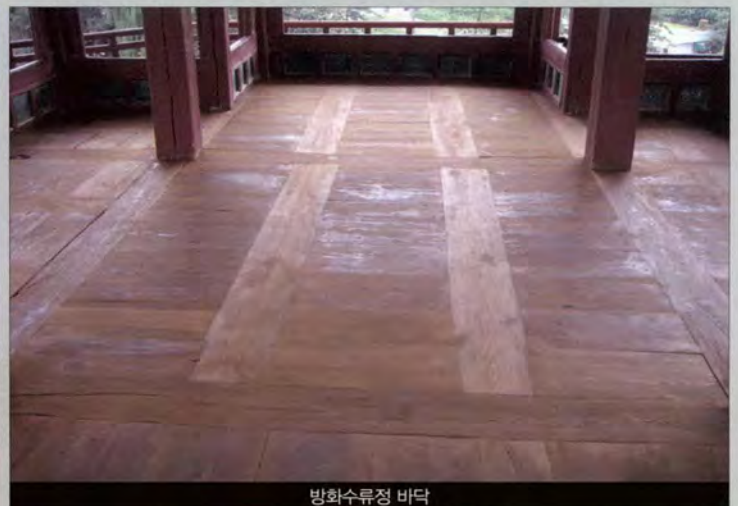
누하부에 있는 공간으로 출입하는 우측 출입문의 부식 및 파손이 심하다. 누하부, 외부의 기단의 바닥 마감도 또한 훼손이 심한상태이다. 누상부의 귀틀 및 마룻널은 파손 및 맞춤부위의 벌어짐 현상이 많이 확인된다. 연못 쪽으로 뻗어나간 쪽마루에는 장선마루가 형성되어있는데 파손의 흔적이 심하다.

- 누하부의 기존 것을 철거하고 강화다짐 46.0㎡ 설치.
- 장귀를 0.24m × 0.18m, 동귀를 0.21m × 0.15m, 청판 두께 60mm의 우물마루를 보수.
- 장선마루 45mm의 각재와 마루널 두께 30mm를 부식 및 파손부위를 보수.
- 누하부에 우측창호를 교체.
- 귀를 및 청판과 창호에 석간주칠(석간주칠 40.6㎡, 면담기 66.51㎡, 들기름칠 66.51㎡)

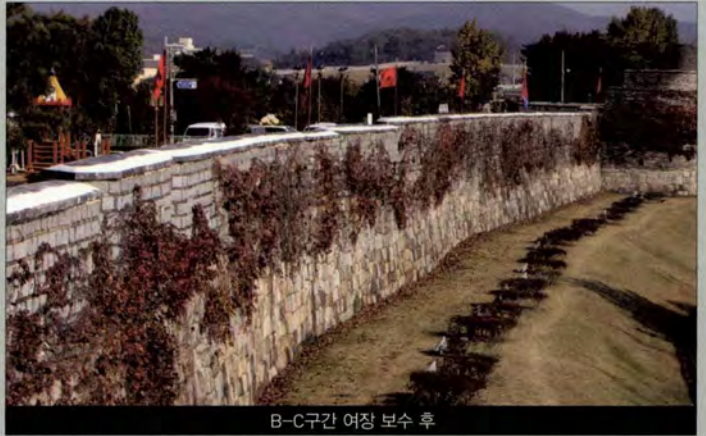
B-C구간 여장 보수 후

- 이 구간은 동이포루와 봉돈을 포함하는 구간이다.(길이 : 279.83m, 63타)
- 옥개전 몰탈포함하여 파손길이는 258.375m로 전체 길이의 92.33%가 파손되어있다.
- 이중 타당 30%이상의 옥개전 파손비율은 전체 63타중 38타로 60.32%이며 길이 279.825m중 159.32m인 60.32% 보수하였다.

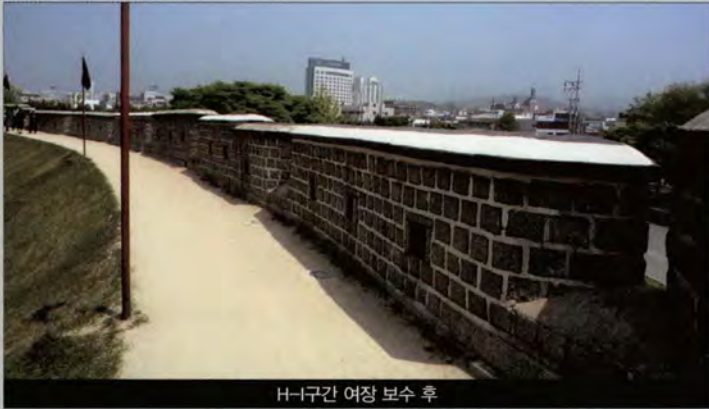
H-I구간 여장 보수 후

- 8) H-I구간 여장 (고저차가 거의 없어 곡이 많지 않은 구간으로 여장의 길이가 6m를 넘는 곳이 많다.)
  - 이 구간은 화홍문과 동북포루, 동북적대, 장안문을 포함하는 구간이다.(길이 : 393.83m, 80타)
  - 옥개전 몰탈포함하여 파손길이는 284.23m 로 전체길이의 72.17%가 파손되어있다.
  - 이중 타당 30%이상의 옥개전 파손비율은 전체 80타중 15타로 18.75%이며 길이 393.83m중 65.09m인 18.75% 보수하였다.
- 9) I-J구간 여장 (장안문의 좌우측 적대부분은 기 보수되어 양호한 상태이다.)
  - 이 구간은 장안문과 북서적대, 북서포루를 포함하는 구간이다.(길이 : 346.261m, 56타)
  - 옥개전 몰탈포함하여 파손길이는 273.62m로 전체길이의 79.02%가 파손되어 있다.
  - 이중 타당 30%이상의 옥개전 파손비율은 전체 56타중 9타로 16.07%이며 길이 346.261m중 54.72m인 16.07% 보수하였다.
- 10) J-K구간 여장 (전체적으로는 불량하며 특히 화서문의 보도육교쪽의 외탁부여장이 많이 파손되어 아래 차량통행시 낙하의 우려가 있다.)
  - 이 구간은 북포루와 서북공심돈, 화서문을 포함하는 구간이다.(길이 : 253.86m, 56타)
  - 옥개전 몰탈포함하여 파손길이는 193.48m로 전체길이의 76.22%가 파손되어 있다.
  - 이중 타당 30%이상의 옥개전 파손비율은 전체 56타중 6타로 10.71%이며 길이 253.86m중 38.12m 보수하였다.

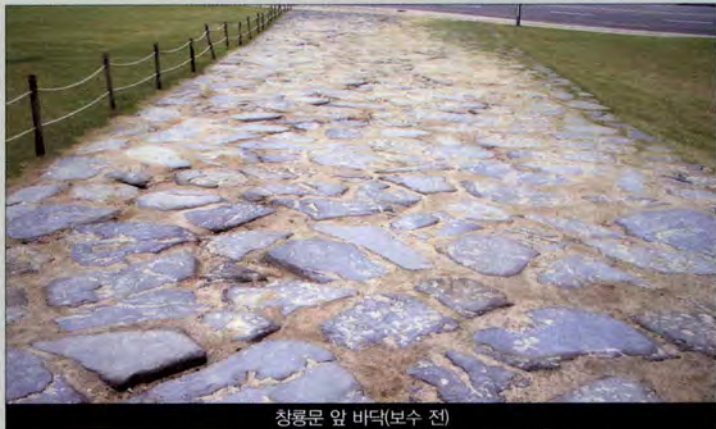
창룡문 앞 바닥(보수 전)

- 박석몰탈바르기 : 135.28m<sup>2</sup>
- 강회몰탈 : 5.41m<sup>3</sup>

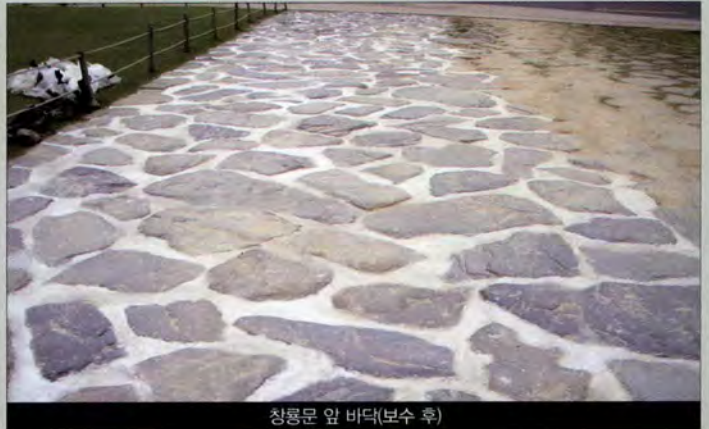
창룡문 앞 바닥(보수 후)

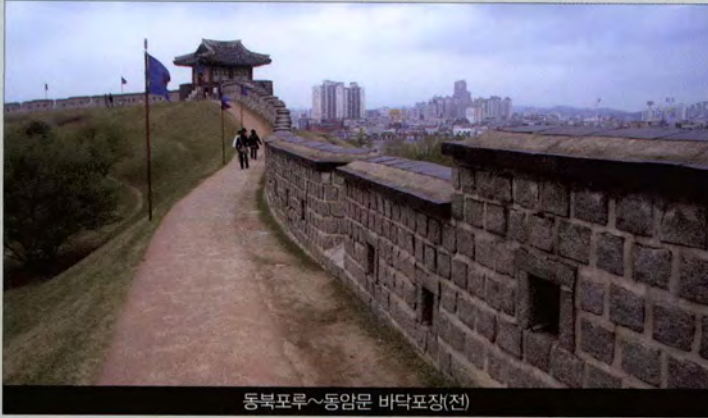
동북포루~동암문 바닥포장(전)

- 황토포장 THK150 : 109.93m<sup>2</sup>

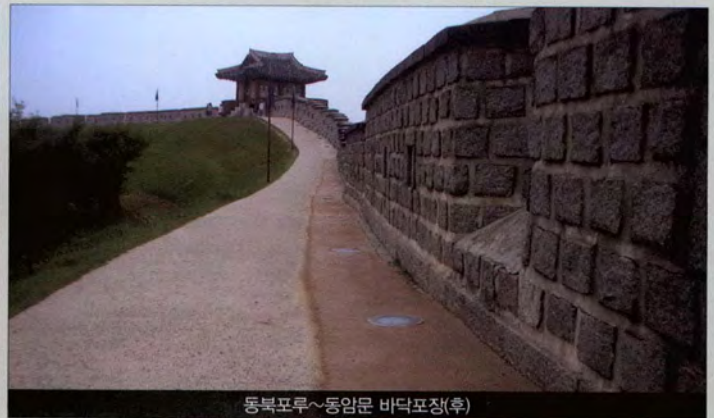
동북포루~동암문 바닥포장(후)

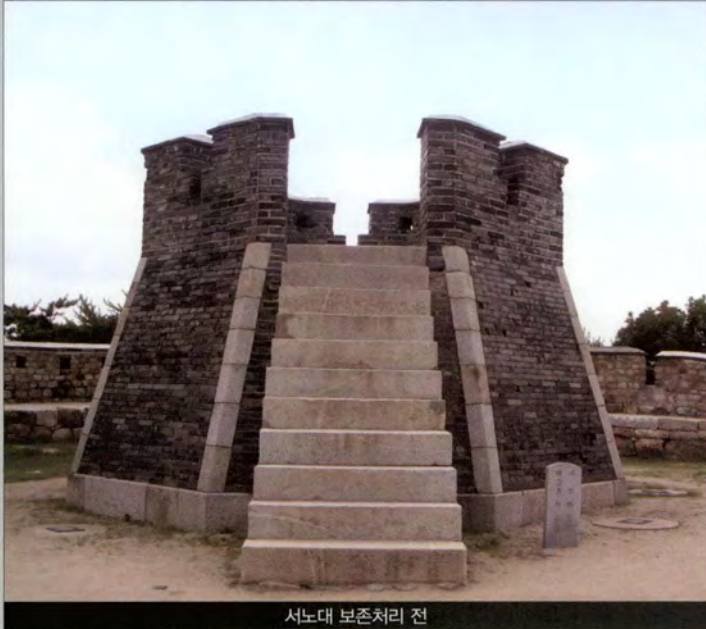
서노대 보존처리 전

서노대보존처리-예비조사1식, 서노대보존처리-건식세척20.31㎡, 서노대보존처리-습식세척20.31㎡, 서노대보존처리-전벽돌보수 6.77㎡, 서노대보존처리-발수경화처리 67.77㎡, 서노대보존처리 - 보고서제작 1식, 현안막이28개소, 현안막이 철거 및 가공설치 28개소

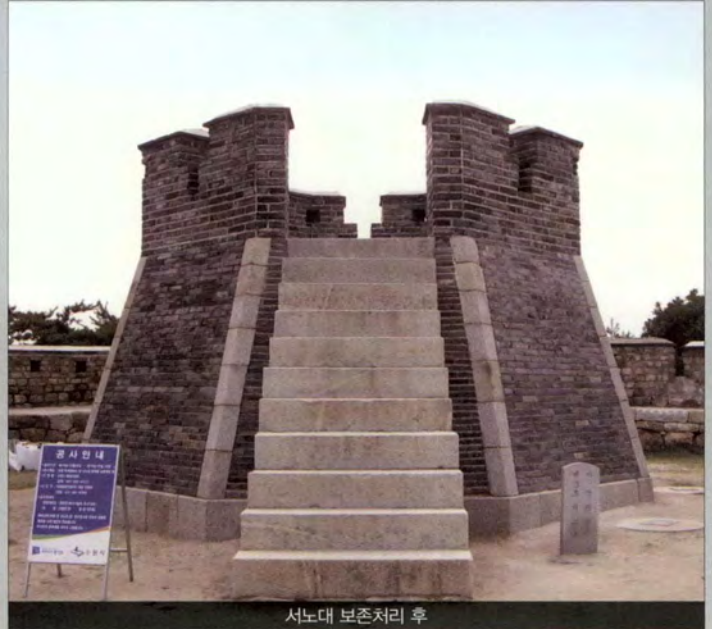
서노대 보존처리 후

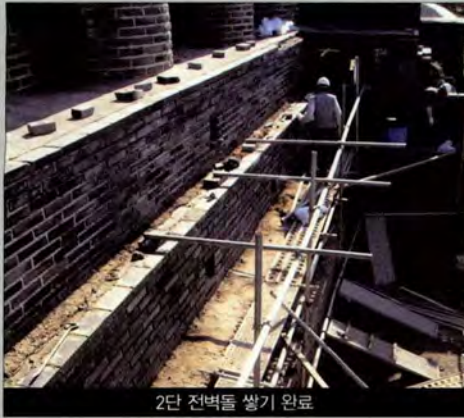
2단 전벽돌 쌓기 완료

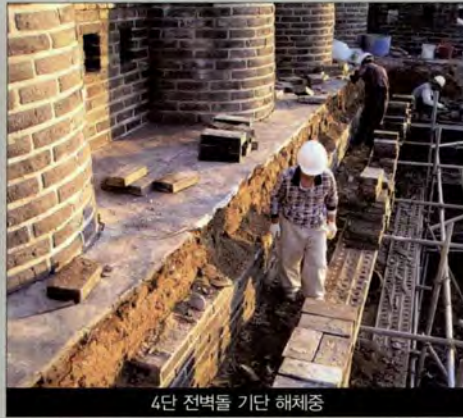
4단 전벽돌 기단 해체중

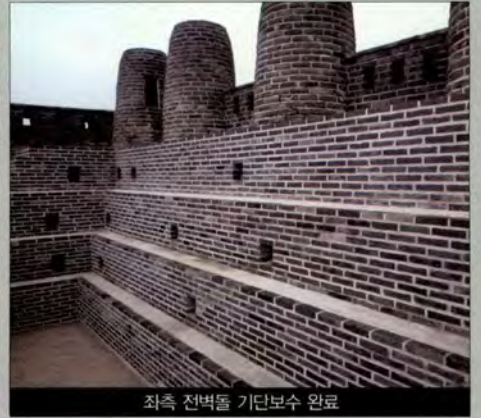
좌측 전벽돌 기단보수 완료

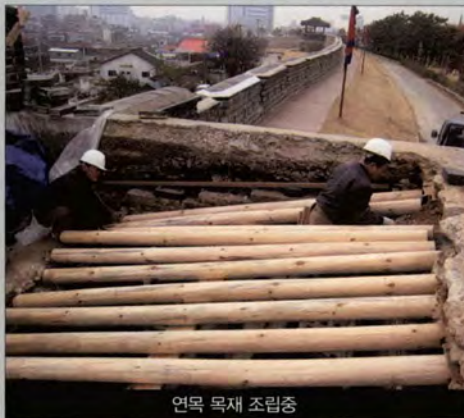
연목 목재 조립중

- 노후된 지붕기와 번와공사
- 노후된 콘크리트 도리 및 서까래를 해체하고 목재 도리와 연목으로 교체 후 설치.
- 무기고 목재 창호설치, 교체된 도리와 연목, 창호에 대해 단청 실시.
- 공사내역 : 기와 해체 38.08㎡, 기와 잇기(맞배집) 38.08㎡, 마루기와 쌓기(3단)6.32㎡, 지붕 강화다짐4.54㎡, 보토2.84㎡, 와구토0.04㎡, 동판잇기8.37㎡, 한식중와 (암기와)978매, 한식 중와 (숫기와)364매, 한식중와 (착고와)57매, 일반재 원목748.44재, 일반재 각재117.81재, 일반재 판재349.56재, 특수재 각재268.62재, 축부재 조립535재, 축부재 치목 535재, 평연재 해체93재, 평연재 조립641재, 평연재 치목641재, 도편수2.79인, 당골맥이13.05㎡, 콘크리트 철거8.52㎡

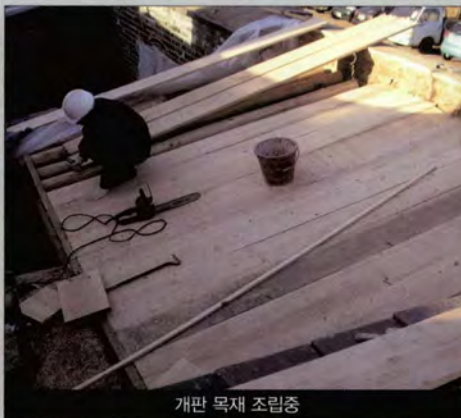
개판 목재 조립중

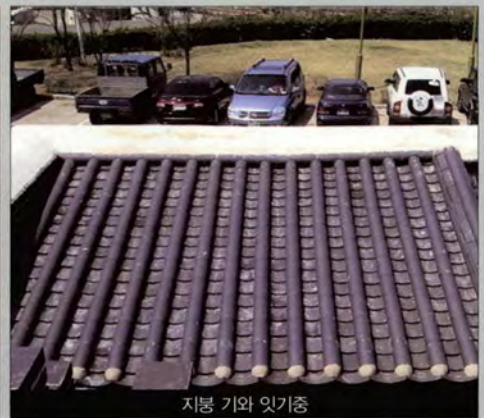
지붕 기와 잇기중

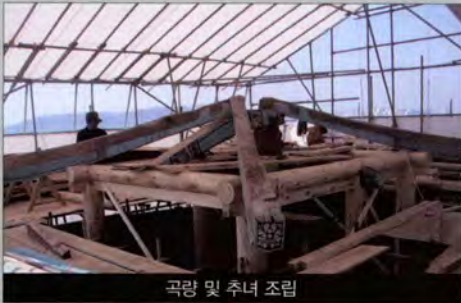
곡량 및 추녀 조립

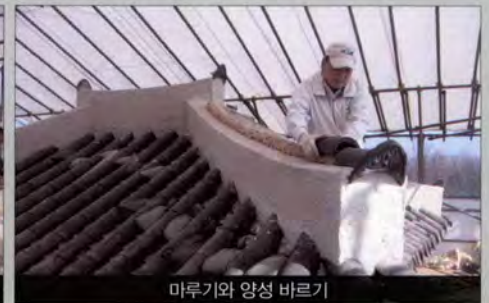
마루기와 양성 바르기

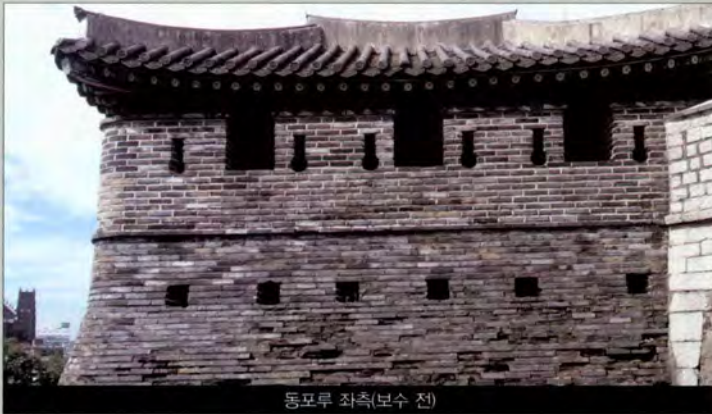
동포루 좌측(보수 전)

- 전벽돌해체 6.94㎡, 전벽돌쌓기 6.94㎡, 전벽돌재설치 223매
- 건식세척 143.62㎡, 습식세척 71.81㎡, 스팀세척 71.81㎡, 살수린싱 71.81㎡, 발수제처리 71.81㎡, 경화처리 15.07㎡, 예비조사 143.62㎡

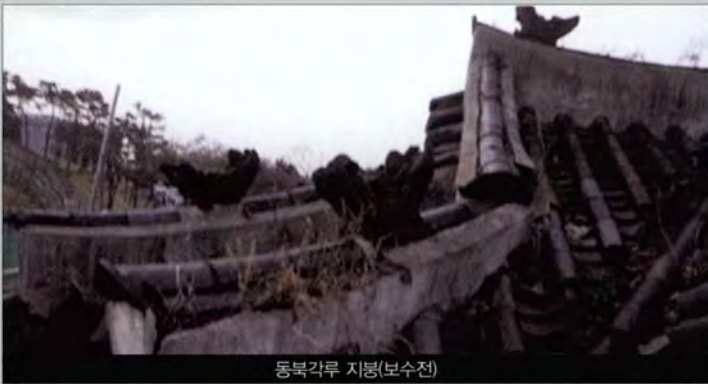
동북각루 지붕(보수전)

2) 동북각루 (기와고르기 보수, 양성 해체후 재설치, 용두 3개소 보충설치)

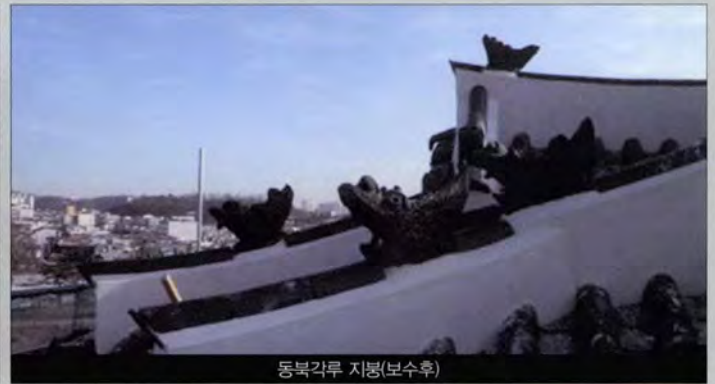
동북각루 지붕(보수후)

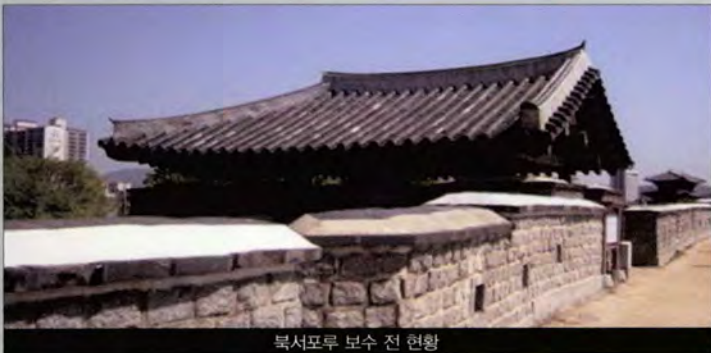
북서포루 보수 전 현황

#### 4) 북서포루 (기와고르기, 양성 해체 재설치)

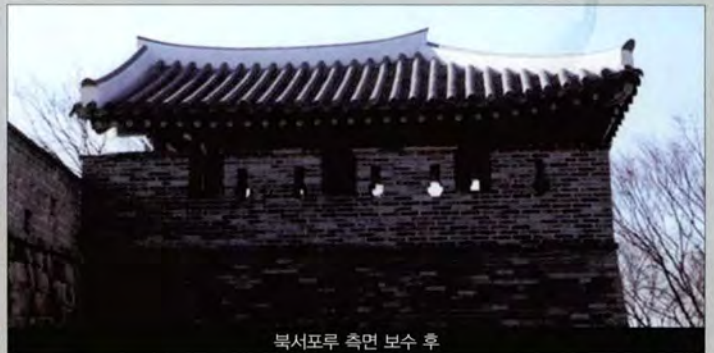
북서포루 측면 보수 후

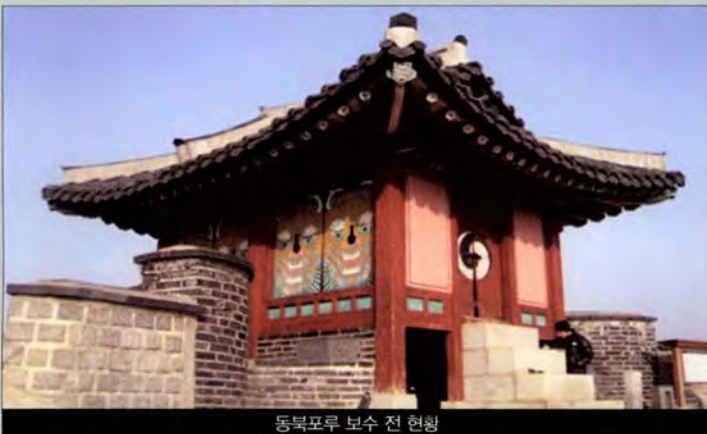
동북포루 보수 전 현황

##### 5) 동북포루 (기와고르기, 양성 해체재설치)

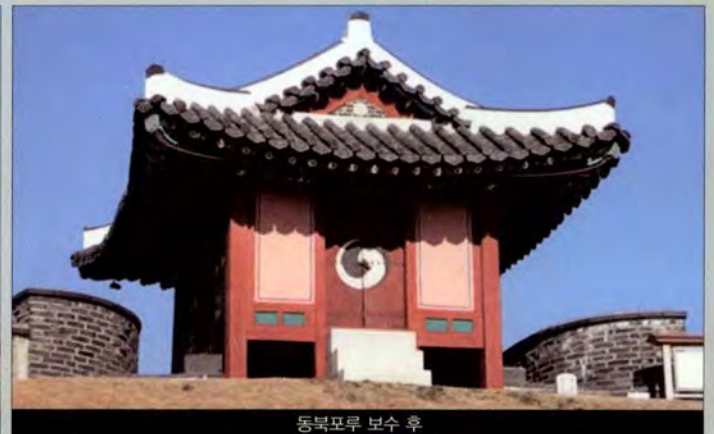
동북포루 보수 후

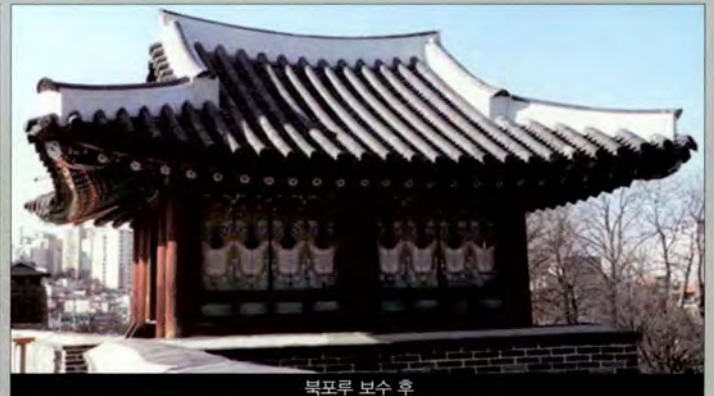
북포루 보수 후

#### 6) 북포루 (기와고르기, 양성 해체재설치)

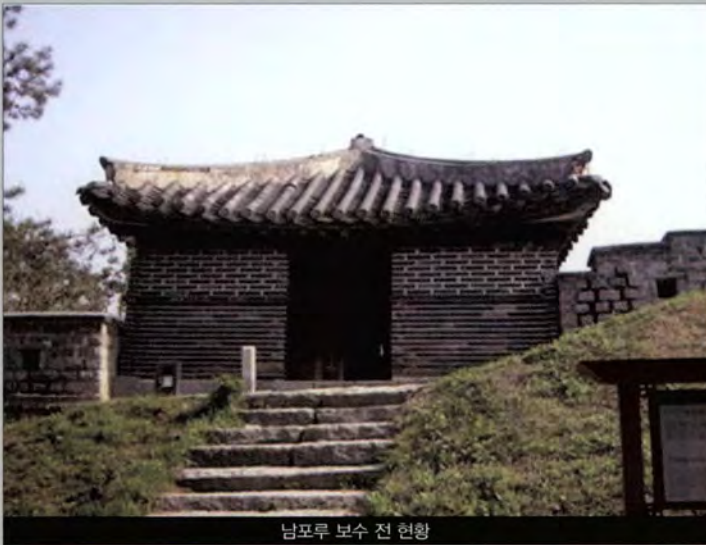
남포루 보수 전 현황

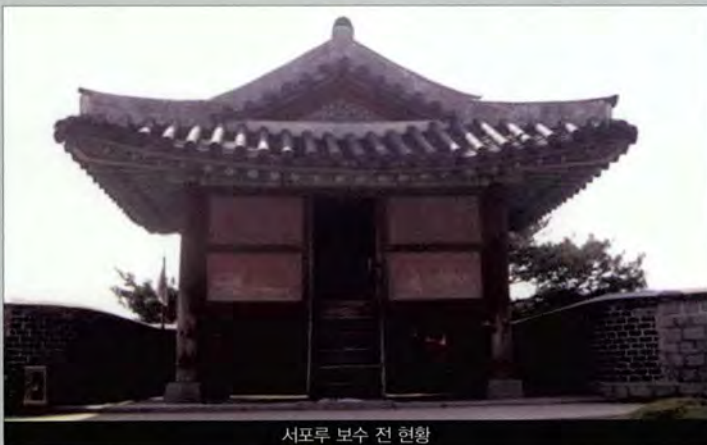
서포루 보수 전 현황

서포루의 좌측 중앙 및 배면기둥이 2본 부식되어 있으므로 기둥 수지처리하였다.

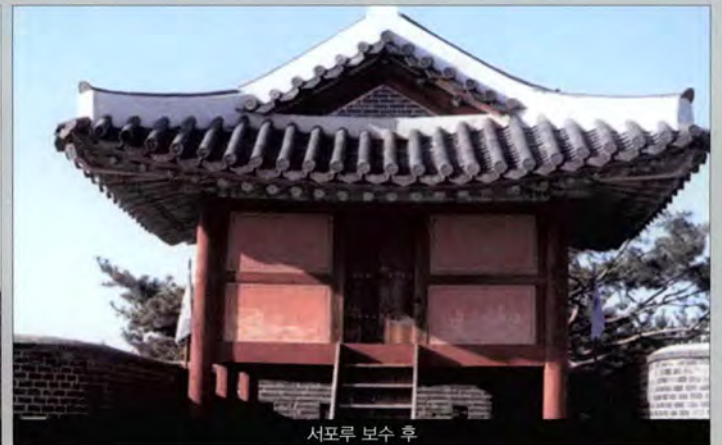
서포루 보수 후

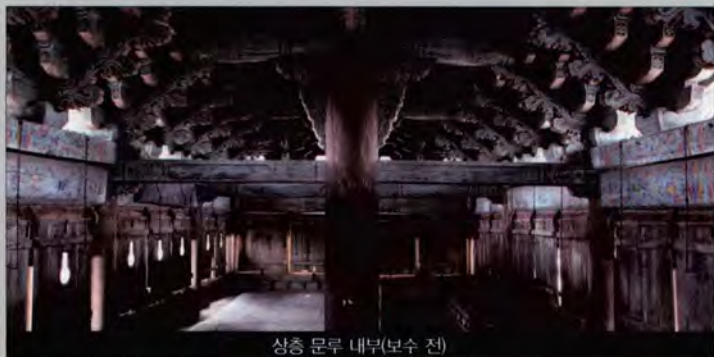
상층 문루 내부(보수 전)

- 하층 평방이상 해체 보수 및 하층 기둥 일부(6개소) 해체 후 초석을 드잡이하였다.
- 1층 평방이상 해체 보수, 주요부재 교체(전체 교체율 28.45%), 주요 부재 보존처리 및 철물 등을 이용하여 보강조치

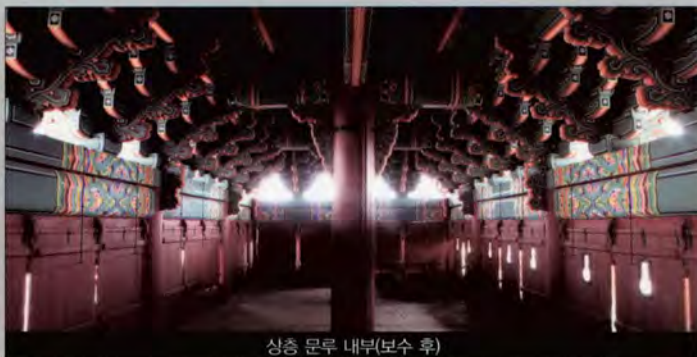
상층 문루 내부(보수 후)

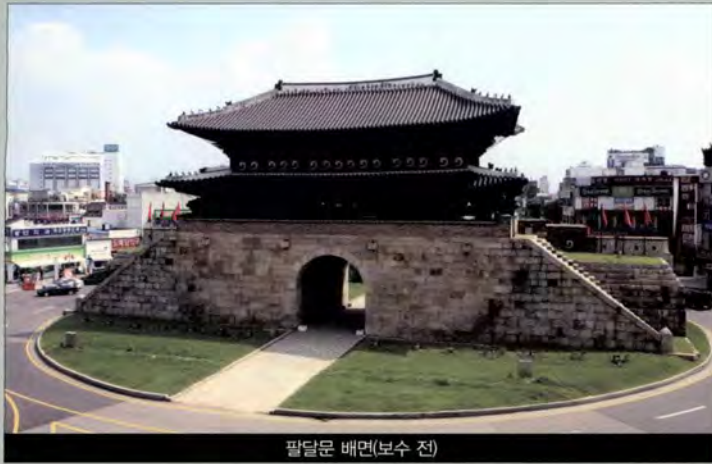
팔달문 배면(보수 전)

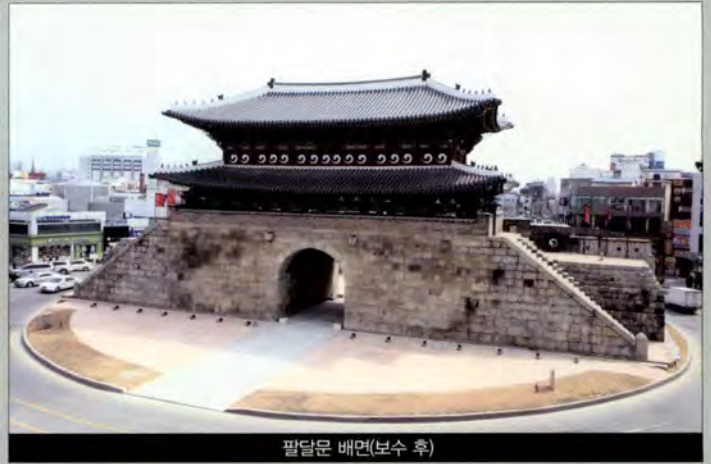
팔달문 배면(보수 후)

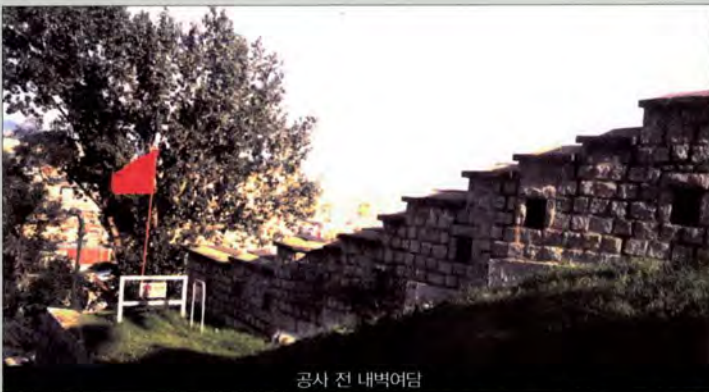
공사 전 내벽여담

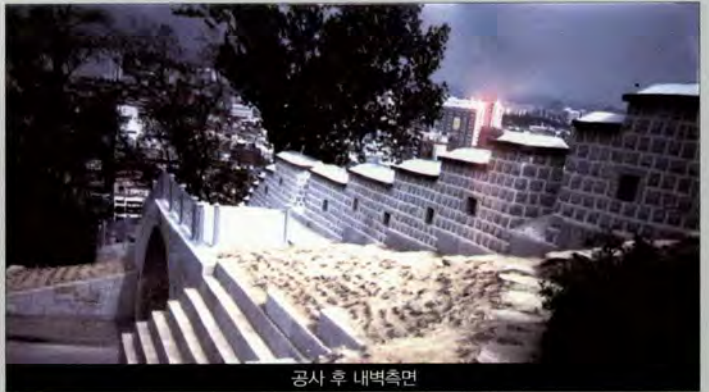
공사 후 내벽측면

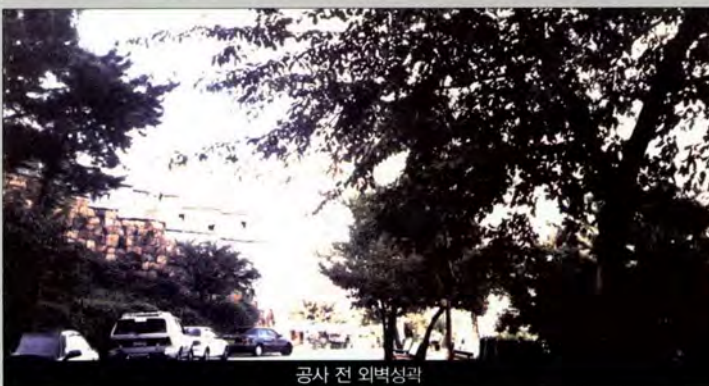
공사 전 외벽성곽

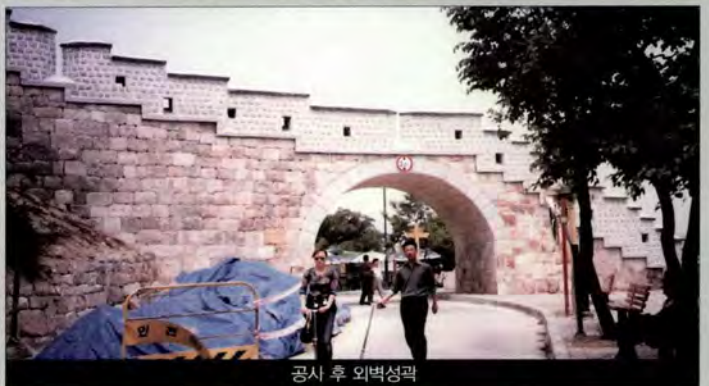
공사 후 외벽성곽

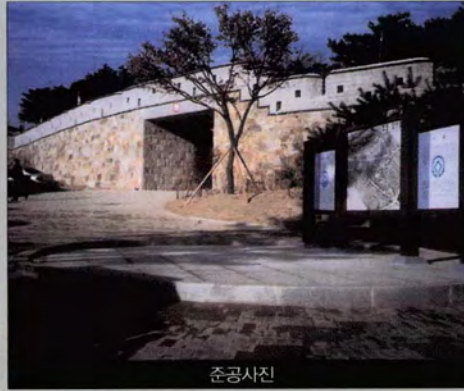
준공사진

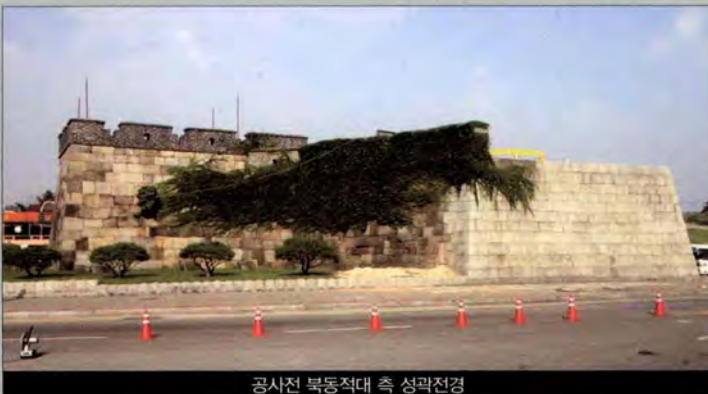
공사전 북동적대 측 성곽전경

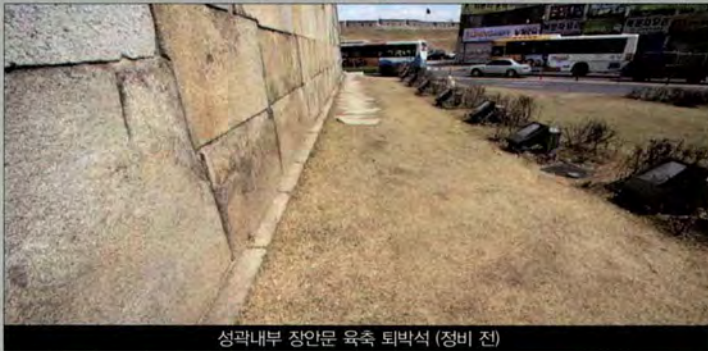
성곽내부 장안문 육축 퇴박석 (정비 전)

장안문~북서적대구간의 주변공사는 성벽상부 장안문측 계단 및 석축 정비공사와 후탁 경계 석축공사 및 성곽외부 흙두기 화단 석축공사, 보도 판석 및 박석 설치공사, 퇴박석 정비 및 설치공사(퇴박석은 지대석에서 이격되어 있어 모두 해체하여 재설치하였고, 유실된 부분은 신재로 모두 보충), 웅성내부 바닥정비공사 및 전시패널 설치공사 등이다.
