# 수원화성

2000-2013

# 수리백서

- 수원화성 수리백서(2000~2013)는 2000년부터 2013년까지 수원시 화성사업소에서 발주했던 보수 및 복원공사 중에서 사업예산 5천만원 이상의 공사를 중심으로 공사내용과 사진자료 및 도면을 정리하여 펴낸 책이다.
- 사진자료 중에서 당시 공사사진을 확보하지 못한 경우 현재사진으로 대체하였다.
- 사진자료는 수원시 포토뱅크, 수리보고서에 삽입된 사진들을 사용하였다.

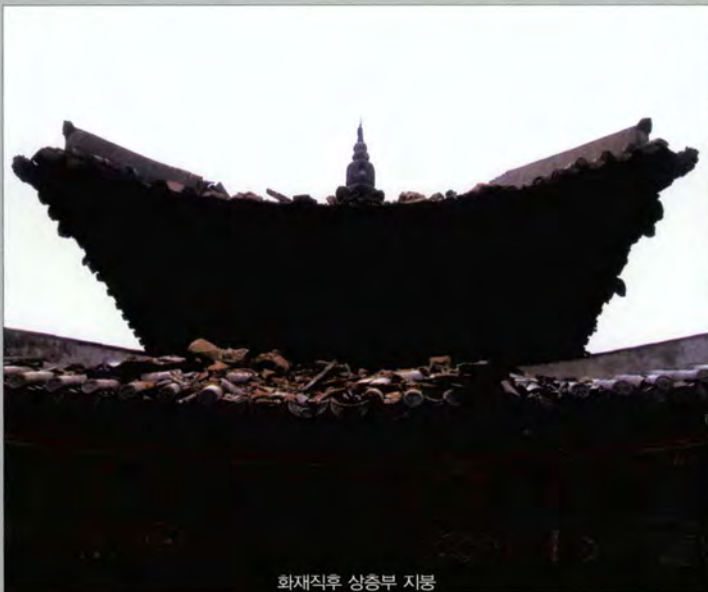
- 추녀마루 해체(양성 착고 1단과 적새 6단으로 되어 있었고 지붕 해체시 사례 끝의 토수부터 해체하는데 이미 화재로 인해 그 기능을 상실한 상태였음)
- 강회다짐, 보토의 해체  
상·하층의 강회다짐의 두께는 평균 100mm내외로 하였다.
- 적심층의 해체  
강회다짐 밑으로 대팻밥과 변죽들 그리고 기존의 서장대 해체부재들로 이루어져 있었다.
- 목재의 해체  
상층부터 해체하였으며 완전 연소되어진 소부재와 대부재를 분리하여 적재하였고 하층부재의 재사용 가능한 부재는 설치 위치와 방향을 표기하였다.

화재직후 상층부 지붕

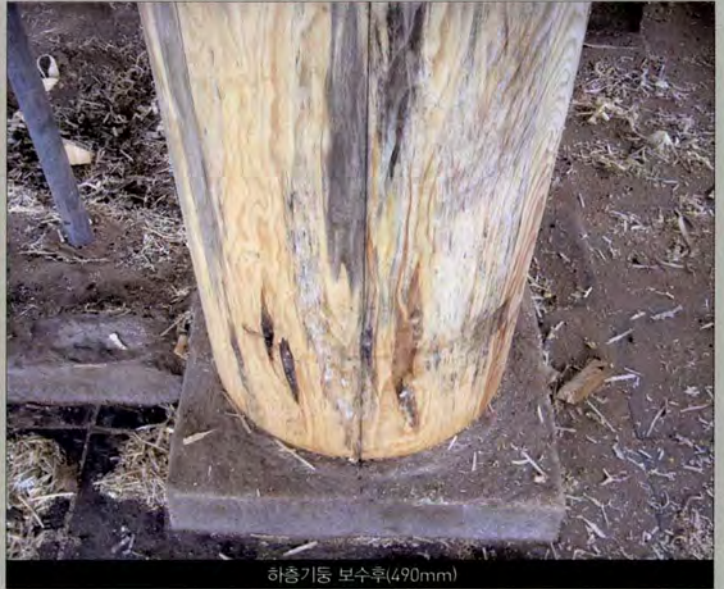
하층기둥 보수후(490mm)

- 기둥은 화재로 상부가 탄화된 고주는 교체설치하고 직경 420mm에서 490mm으로 설치.
- 외진주는 상태가 양호하였으며 기둥 12본의 하부 철판으로 두른 데가 부식되어 있어 부식부위를 제거하고 인공수지로 틈을 메워 보수함.

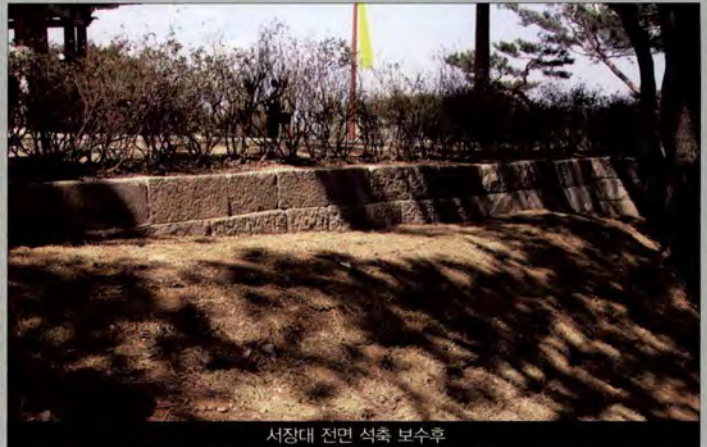
서장대 전면 석축 보수후

- 서장대 전면의 석축은 경사가 급하여 우천 시 토사의 유출이 많아 하부 기초부가 노출되어있고 석재는 이완되어 있어 급회 설계변경을 통하여 동일 높이로 해체하여 재설치하였다.
- 기존 수목의 제거 없이 설치하여 토사유실을 막을 수 있도록 하고 하부에 반입토사로 성토하여 기초부가 노출되지 않도록 하였다. 석축의 상부와 서장대 월대 부분의 바닥높이차가 있었으나 별도사업으로 경관조명등을 석축 외부로 이동 설치되어 월대 바닥 정리가 용이하여 성토된 바닥을 정리하였다.

- 석축의 설치는 기존 석축을 해체하고 바닥을 평활이 고르고 잡석 깔고 다짐하여 기초 콘크리트를 타설하고 석재를 흑두기하여 설치하였다.
- 전면 석축공사와 더불어 월대의 전면과 좌측 부분을 해체보수하였고 전면부는 보충없이 교란되어진 것을 해체 설치하고 좌측은 일부 보충하여 설치하였다. 가공은 도드락 25는 가공하여 기존의 가공수법과 비슷하게 맞추어 설치하였고 석축은 일련번호를 매겨 원래 위치에 맞추어 설치하여 원형의 변화가 없도록 조치하였다.

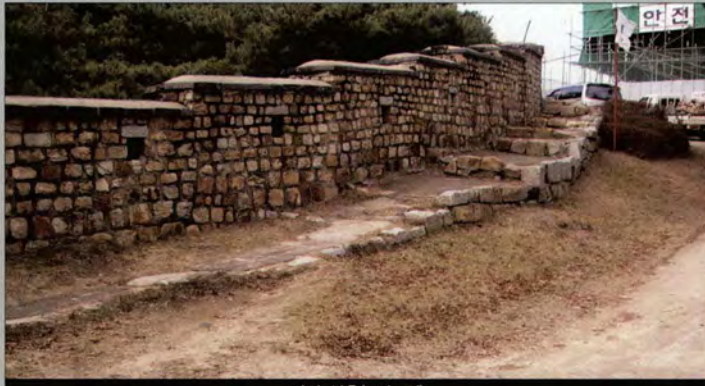
여장 석축(보수 전)

- 서장대 뒤쪽의 여장 중 서암문으로 부터 서노대 방향으로 여장의 석축과 계단부분이 교란되어 있어 해체 후 재설치하고 상부의 바닥면을 고르게 설치하였다.
- 여장 해체 후 석재는 50%교체 설치하고 기존 석재에 맞추어 그랭이를 병행하여 설치하였다.
- 상부 바닥 황토 포장
- 기존 자연석 계단은 그 높낮이가 서로 다르고 경사면이 서로 다르게 되어 있었고 석재가 작아 디딤면 석재가 빠져 있는 것이 다수 있어 금회교체 시에는 디딤 석재의 뒷길이를 키우고 뒷채움으로 단단히 고정하여 설치하였다. 계단의 단높이는 240mm로 설치하였는데 이는 기존의 여장 지대석의 하부가 노출되지 않도록 하기 위한 것이다.

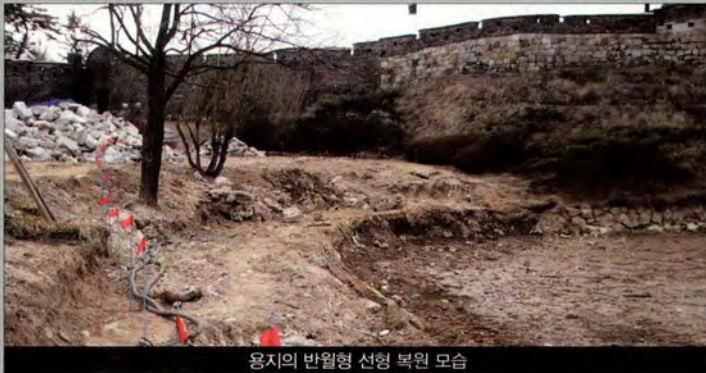
- 공사전 용지의 모양은 방화수류정 쪽이 다소 평평한 원형에 가까운 형태를 취하고 있었고 석축선 또한 자연스러운 형태가 아니라 약간 울퉁불퉁한 선형을 이루고 있었다. 용지 내 중도의 모양도 울퉁불퉁한 부자연스러운 원형의 형태를 취하고 있었다. 금회 공사에서는 「화성성역의궤」의 기록과 자문위원의 의견에 따라 방화수류정 쪽 부분이 일자 형태를 취하면서 동·서·북쪽으로는 원형의 형태를 띠는 반원형 모양으로 선형을 바로 잡게 되었다.
- 용지 석축 뒷부분에서 유구 발견됨 : 기존의 용지 석축 뒷부분에서 발견된 것으로 길이 4m, 높이 1.2m의 규모로 뒷길이는 약 600mm 가량의 돌이 3단 정도로 쌓여 있었다. 이에 따라 전문가의 자문을 받아 유구가 발견된 선형을 그대로 유지하여 쌓았으며 발견된 유구는 신규로 석축을 쌓으면서 재사용하였다.
- 용지 외곽의 기존 석축 : 외곽선이 둥글둥글한 형태의 자연석으로 4단 정도로 줄맞춰서 쌓아올린 형태, 자연석의 뒷뿌리 길이는 400~450mm이었고 그 뒷부분에는 400mm 두께의 콘크리트로 뒷채움으로 되어 있었다.
- 용지 모양 복원 : 남쪽 부분인 방화수류정 부분이 일자형의 선형을 이루다가 전면쪽을 향해서는 커다란 반원의 형태를 이루도록 하였다.

용지의 반월형 선형 복원 모습

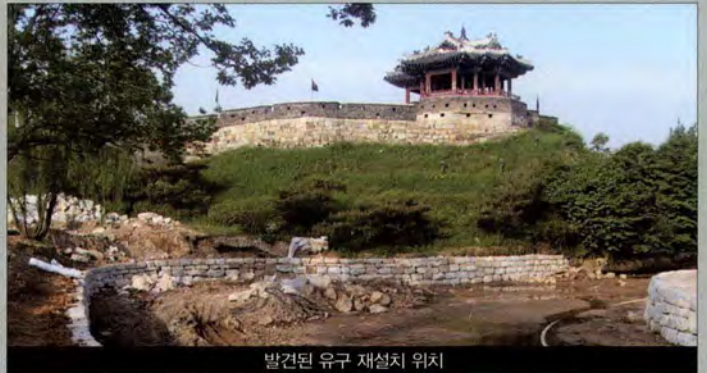
발견된 유구 재설치 위치

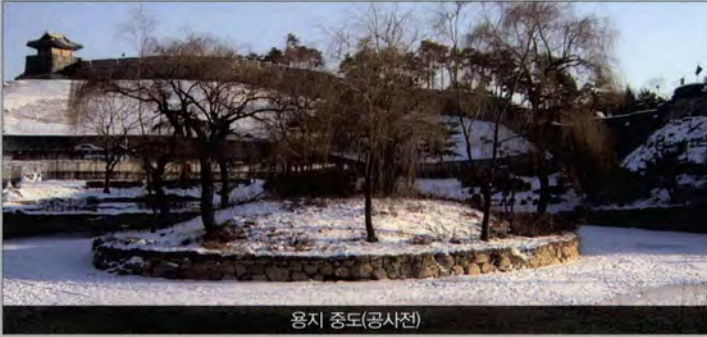
- 중도 내 기존 석축 : 모서리 부분이 둥근 형태, 자연석을 3단 정도의 높이( $h=1.5m$ ), 허튼층 쌓기, 뒤채움(시멘트 몰탈), 우리나라 전통 연지 축조 방식과는 다른 형태로 축조되어 있었다.
- 변경 : 전문가 자문을 통하여 기존의 깬돌의 다양한 규격을 그대로 사용하여 자연스럽게 평축하면서 축조하였고 상부의 높이는 일정하게 하였다.
- 자연석 쌓기 : 현장 내에서 용지에 어울리는 모양으로 가공작업을 거친후 쌓기 작업을 실시. 자연석의 크기는 높이 400mm 정도에 뒷뿌리가 600mm 정도 크기의 것을 사용하였고 높이 1.7m 정도에 맞춰서 4단으로 쌓아 올렸다. 자연석 뒤쪽에는 기존 석축 자연석과 반입된 잡석을 이용해서 뒤채움 작업을 하면서 쌓아 올렸다. 또한 뒤채움 안쪽에는 자문 의견에 따라 연못의 방수층 역할을 위하여 황토로 다짐을 하였다. 황토가 연못의 방수층을 형성하는 중요한 역할을 하기 때문에 더욱더 세심하게 작업하였다. 뒤채움 가장 윗부분은 석축 상부 높이에서 10mm 정도의 두께를 남겨놓고 황토로 마감을 하였다.

용지 중도(공사전)

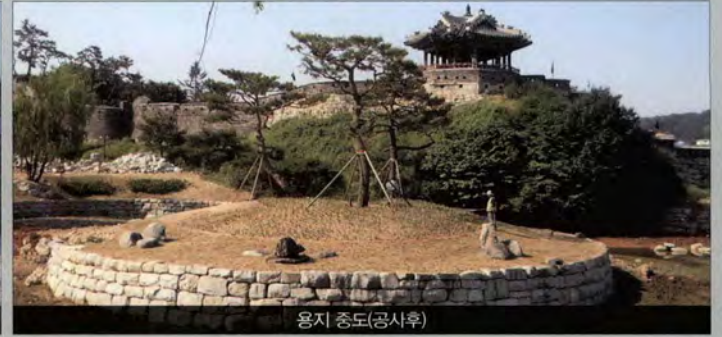
용지 중도(공사후)

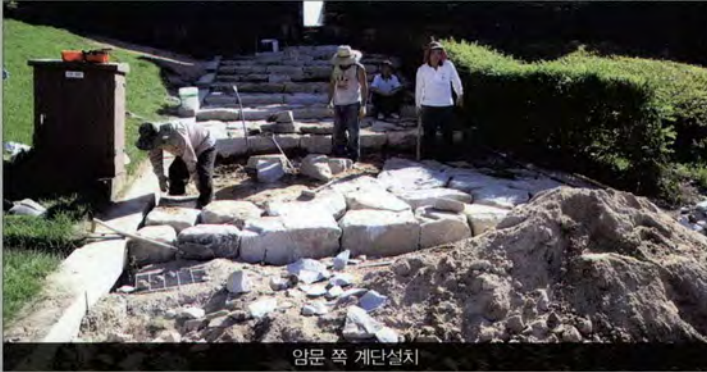
공원에서 암문으로 들어가는 길은 원래 아스콘포장으로 된 길을 오르다가 자연석 박석 포장으로 된 계단을 올라가게 되어있었으나 계단의 평탄성이 좋지 않아서 금회에는 일부 자연석 계단을 해체하고 포장을 걷어낸 후에 새로이 자연석 계단을 설치하였다.

암문 쪽 계단설치

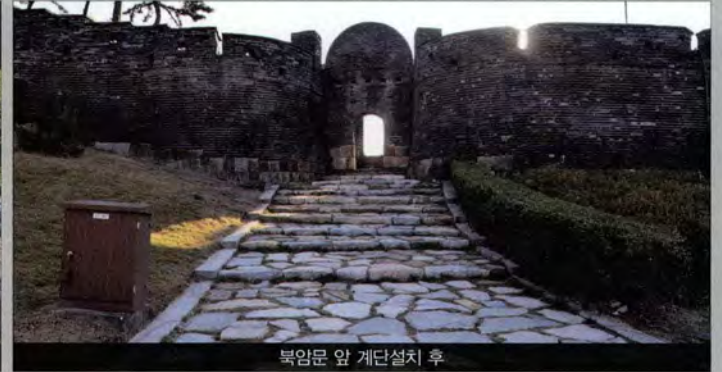
북암문 앞 계단설치 후
